HISTORIE OP ZOLDER

Een nader onderzoek naar de kapconstructie van het oude raadhuis van Oirschot

Herman Strijbos

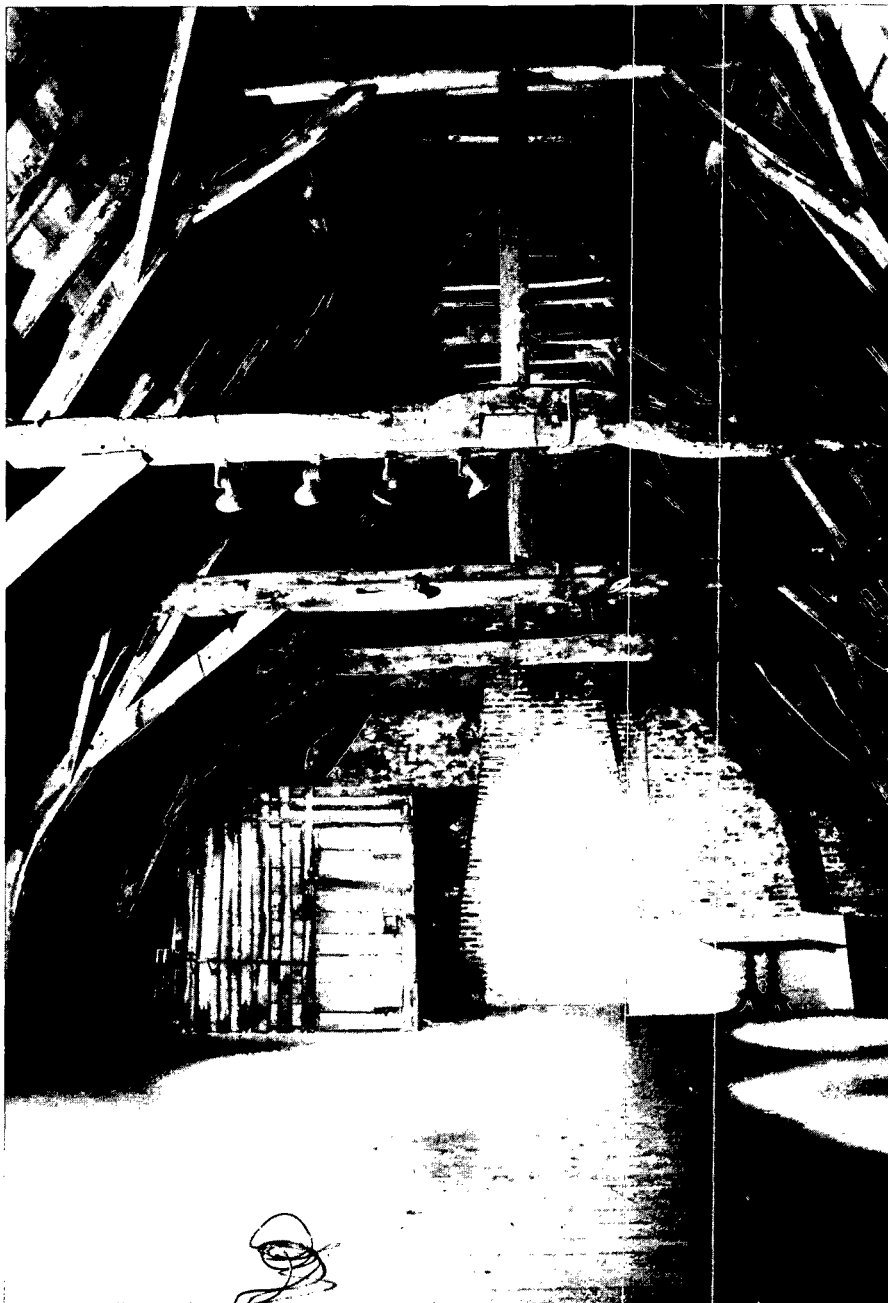
Afb. 2

De zolder met de spanten 1 tot en met 4.

Hoewel de constructie bestond uit een kromstijlgebint waarop een schaargebint was geplaatst (afb. 2, voor technische termen zie afb. 3), een manier van doen die typisch middeleeuws kan worden genoemd, ontbrak een consequent telmerken-stelsel. Verder waren de sporen grondig verrommeld en veel constructiedelen vertoonden de tekens van een eerder gebruik elders. Verder waren er brandsporen zichtbaar, vooral op een aantal spantbenen. Inmiddels is het gebouw door de NBKS ontruimd en heeft de antiekhandel Van der Steen er zijn intrek genomen. De zolder was daardoor aanvankelijk geheel vrij en wij kregen de spontane medewerking voor een nader onderzoek.

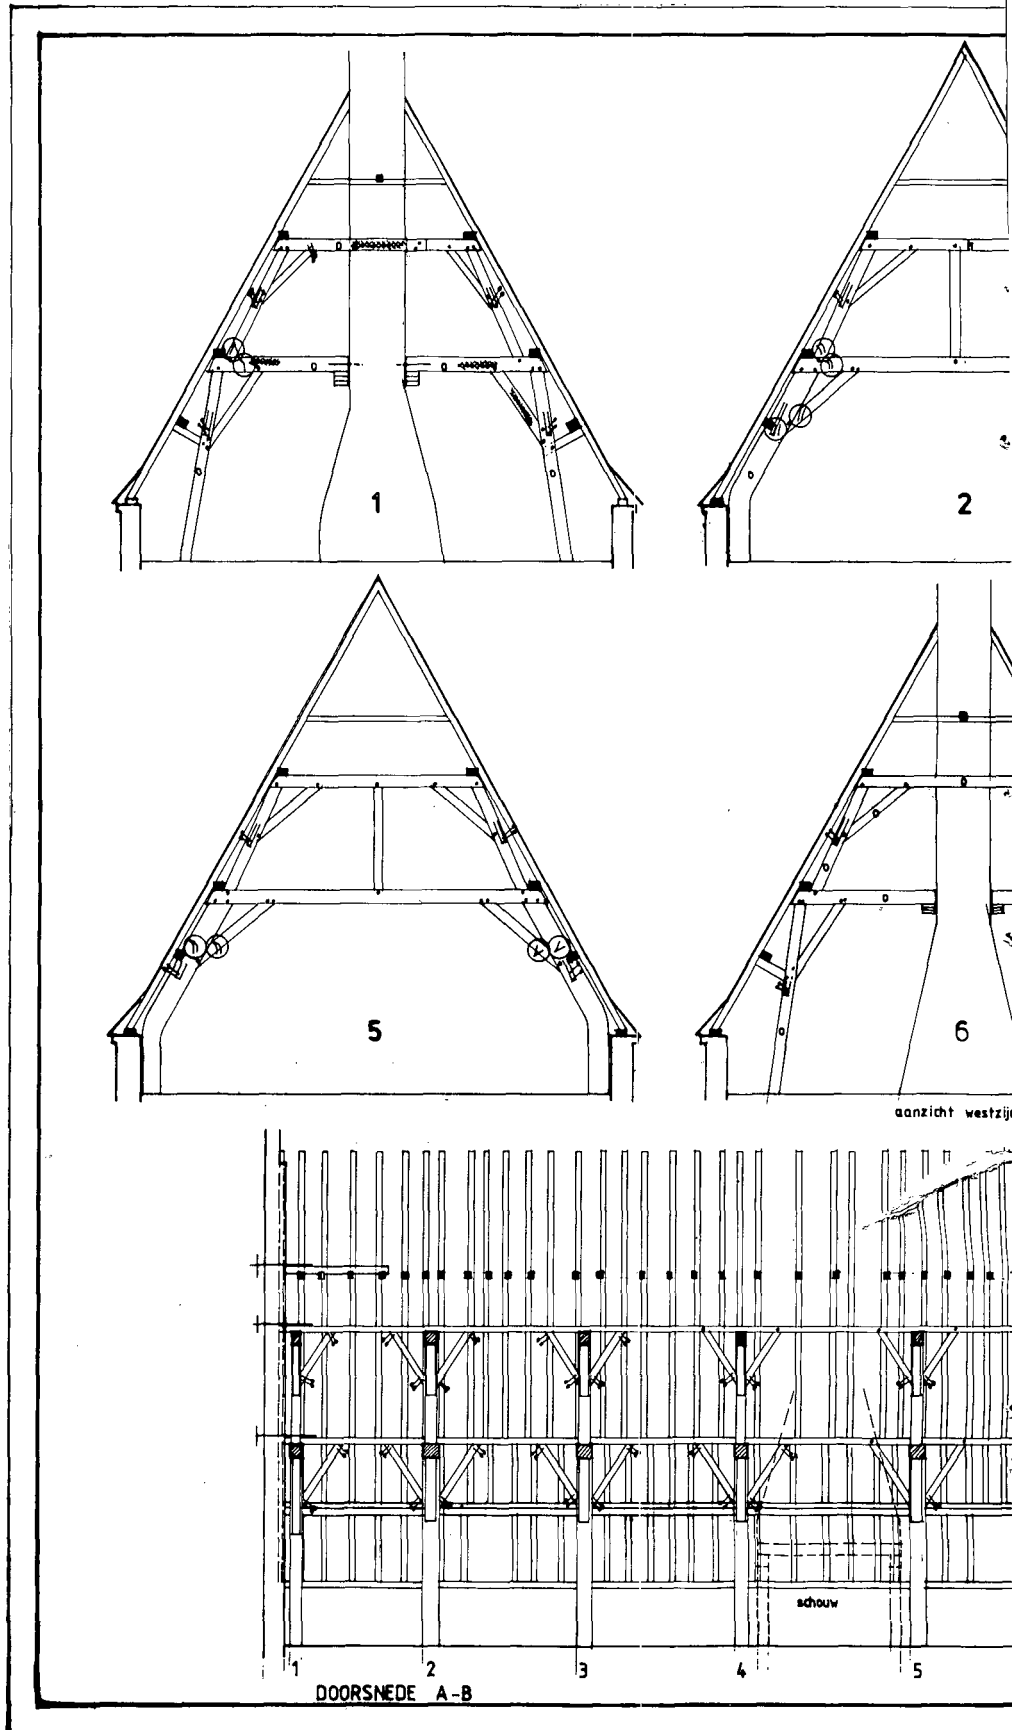
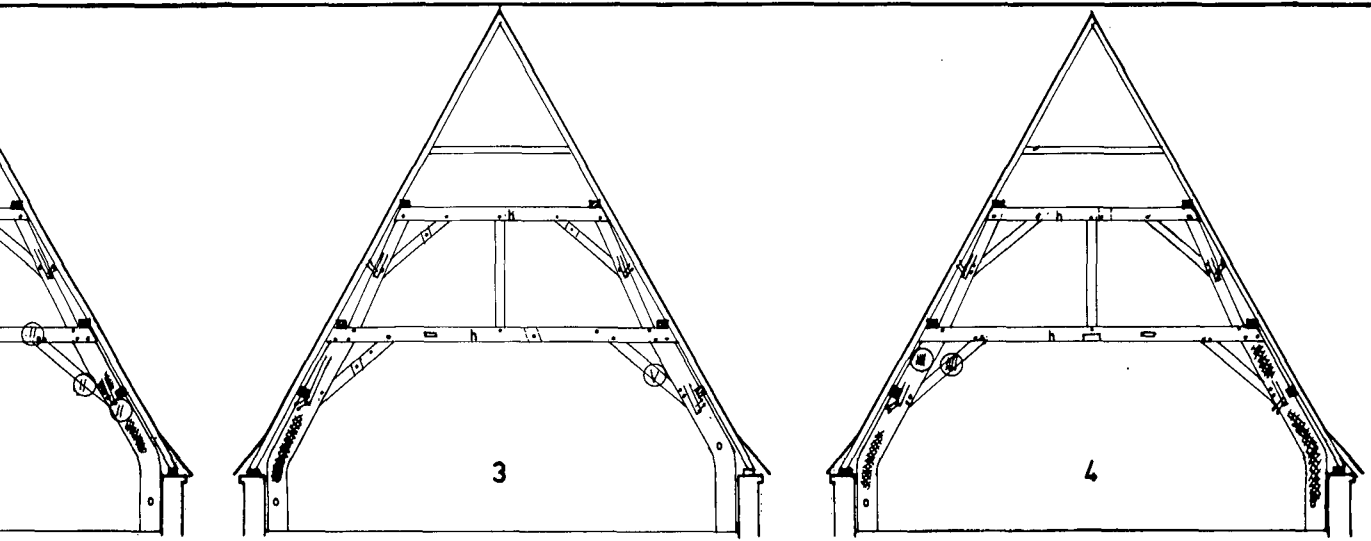
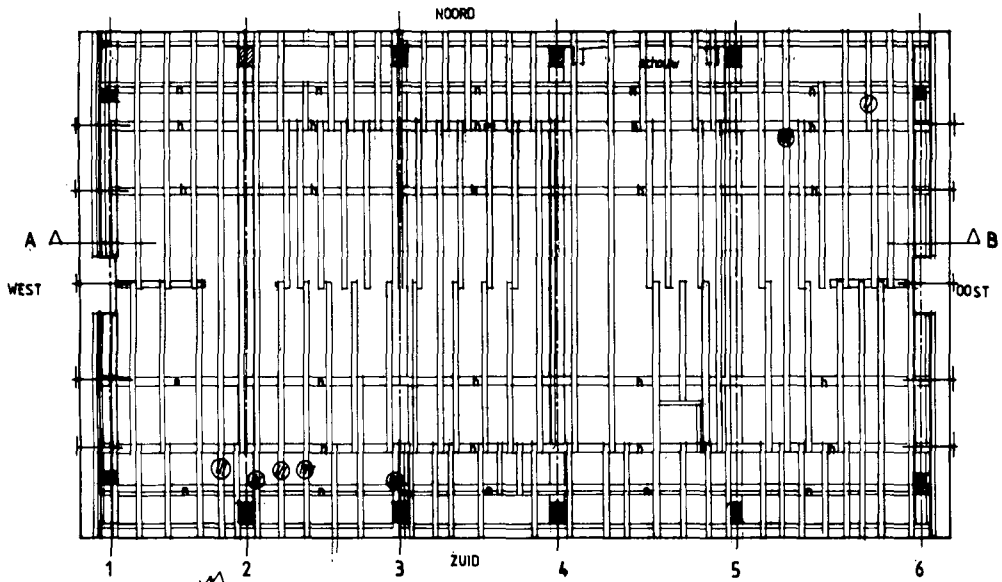
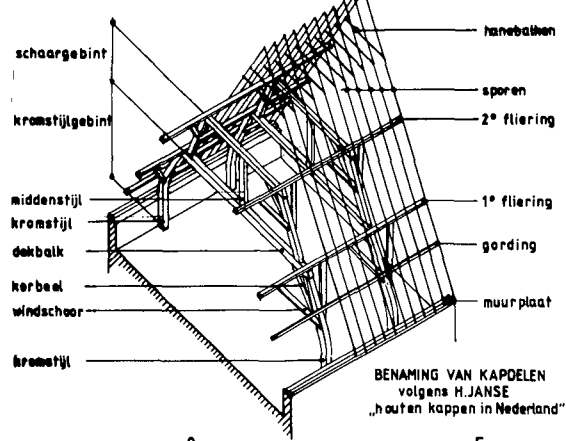
Afb. 3
 Bouwkundige tekening van de huidige
 kapconstructie.

Zoals het gehele raadhuis, heeft ook de kap zes traveeën. Aan beide einden, tegen de binnenzijde van de trapgevels, staan strijkspanten, spanten van een afwijkend model (de nummers 1 en 6 op tekening), waarvan de spantbenen hun steun vinden op de vloer op een afstand van de borstweringen omdat ze op die plek geen kostbare ruimte in beslag nemen.

De kromstijlgebinten en de schaargebinten, en het strijkspant 1, vertonen ingekraste telmerken. Zoals gezegd vormen de telmerken geen compleet systeem. Lang niet alle onderdelen zijn gemerkt. Spant 1 vertoont twee merken, één aan de linkerzijde in de dekbalk van het onderste gebint, en het daarop geplaatste gebint vertoont een merk aan het linker spantbeen dat daarop is geplaatst. De beide merken lijken echter niet bij elkaar te horen. Meer systeem is te vinden in spant 2, waaraan een aantal malen)) of // voorkomt.

Het is dus duidelijk dat de kapsporen zijn herschikt en deels vernieuwd.

De verbindingen tussen de windschoren en de flieringen zijn op de meeste plaatsen genageld. Op een aantal plaatsen, met name bij de spanten 4, 5 en 6, zijn de bovineinden aan de flieringen bevestigd met pen-en-gatverbindingen, voorzien van houten toognagels. Ook dat wijst op latere herstellingen. Het was echter ook in de Middeleeuwen wel gebruikelijk schoren aan één einde met pen-en-gatverbindingen te bevestigen aan de fliering en aan het andere einde met (de kostbare) gesmede nagels. Het bevestigen met pen-en-gatverbindingen aan beide einden in een éénmaal gestelde constructie is namelijk zonder te ruime pengaten te maken, niet mogelijk.

Zoals we telkens opnieuw hebben aangetoond, is de kap ingrijpend gerepareerd. Mede gezien de brandsporen lijkt het voor de hand te liggen dat brand daartoe aanleiding is geweest. Het is bekend dat in 1623 Oirschot is getroffen door een grote dorpsbrand, die moet zijn begonnen in de Koestraat, ten zuidwesten van het raadhuis.³ De Sint-Petruskerk is daarbij slechts met grote moeite gespaard gebleven, maar het is zeker denkbaar dat het nabijgelegen raadhuis wel is getroffen geweest voor wat betreft het meest westelijke deel en dat daarbij de sporen, die uiteraard het meest kwetsbaar zijn, het meest te lijden hebben gehad. Maar ook met het verval van de dakbedekking in latere jaren kunnen de sporen opnieuw zijn aangetast. Feit is dat, afgezien van de sporen die veel ingrijpender zijn opgelapt, aan de zwaardere delen van de kap de meeste reparaties herkenbaar zijn aan het westelijke deel.

In de vierde travee, tussen de spanten 4 en 5, vertoont de borstwering van de achtergevel de resten van een schouw. De licht hol gebogen en beroete achterwand is opgesloten geweest tussen twee gemetselde wangen van een steen dikte, waarop een steunbalk moet hebben gelegen (zie het gestippelde aanzicht in doorsnede A—B in afb. 3).
