DE SINT-CATHRIEN TE 'S-HERTOGENBOSCH

Bouwhistorisch onderzoek naar de overblijfselen van de Kruisbroederskapel en de pastorie

HARRY BOEKWIJT EN RONALD GLAUDEMANS

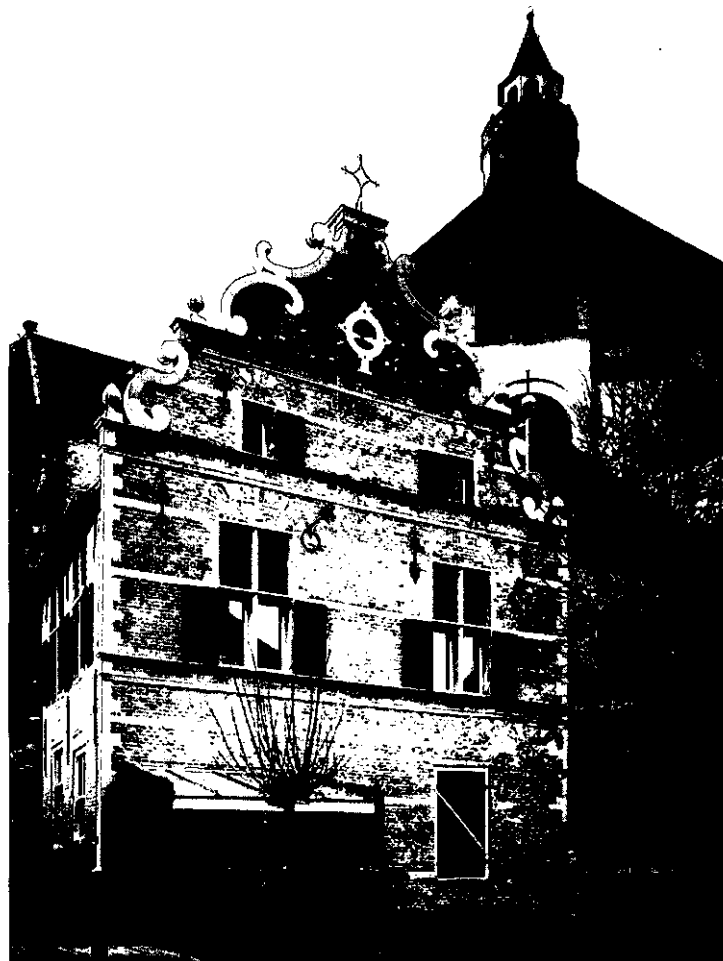
Afb. 3

De gevel van de pastorie na de restauratie van 1996-1997. De gevel kon op basis van bouwhistorisch onderzoek tot in detail worden aangevuld (foto Ernst van Mackelenbergh, Rosmalen).

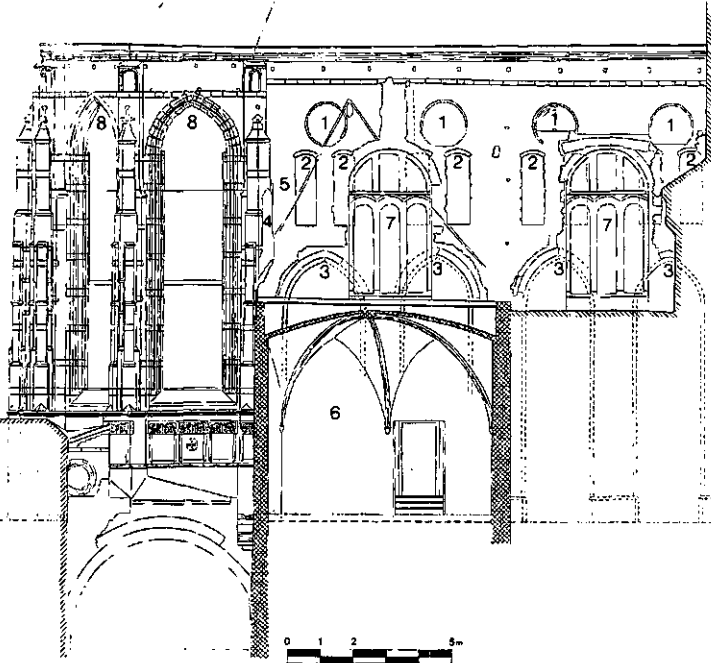
Afb. 7 (links)

Noordzijde van het koor met doorsnede van de sacristie.
Aanzicht van de noordgevel met weergave van de bouwsporen.

- 1 Oorspronkelijke ronde vensters
 - 2 Spaarnissen (dichtgemetseld)
 - 3 Uitgespaarde doorgangen (scheibogen) tussen kapel en niet gerealiseerde zijbeuk
 - 4 Aanzet van een niet gerealiseerde eindgevel van de zijbeuk
 - 5 Daklijn van de sacristie
 - 6 Sacristie
 - 7 Vensters, aangebracht in 1916
 - 8 Spitsboogvensters van de koorluiting, dichtgemetseld in 1844.
- (Bewerkte documentatietekening
Ronald Glaudemans (IBID)).
