## De restauratie van de kerk en toren te Oostum\*\*

### Inleiding\*\*\*

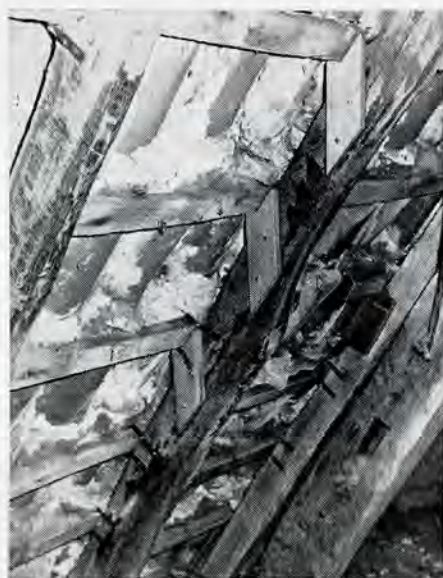
1. Visbek-draagkonstruktie van de panlatten.

De aanpak van het oude kagedeelte van de kerk geschiedde volgens geheel nieuwe inzichten. Het is vrij zeker dat deze kap met pannen ongeveer 400 jaar onveranderd is gebleven, zij het dat weer en wind de nodige verschuivingen, verzakkingen en hier en daar verrotting hadden teweeggebracht. Daarom werd besloten voor de restauratie van dit onderdeel de gehele kap inklusief de pannen op zijn plaats te laten. Daartoe werd om afschuiving van de pannen nu en in de toekomst te voorkomen, een z.g. houten visbekkonstruktie ontworpen die de panlatten nieuwe steunpunten geven terwijl d.m.v. een koperen strop voorkomen wordt dat de latten b.v. door een harde windvlaag kunnen worden opgelicht (afb. 1). Hoewel deze konstruktie in de bouwgeschiedenis niet voorkomt, bleek het hier de enige maar ook zeer eenvoudige oplossing te zijn. De oude en zeer zeldzame dakpannen zijn dus gro-

tendeels niet van hun plaats geweest. Met een hangsteiger kon onafhankelijk van het dakvlak het geheel worden gecontroleerd en waar nodig reparaties worden uitgevoerd. Bij deze controle bleken tamelijk veel pannen gebroken te zijn. Deze werden lokaal met een speciale lijm onzichtbaar gerepareerd met als resultaat dat aan de lekkages een eind kwam. Op deze wijze werd tevens bereikt dat het zeer karakteristieke dak met zwarte kruisversieringen niet van uiterlijk werd veranderd, hetgeen bij afnemng zeker het geval zou zijn geweest.

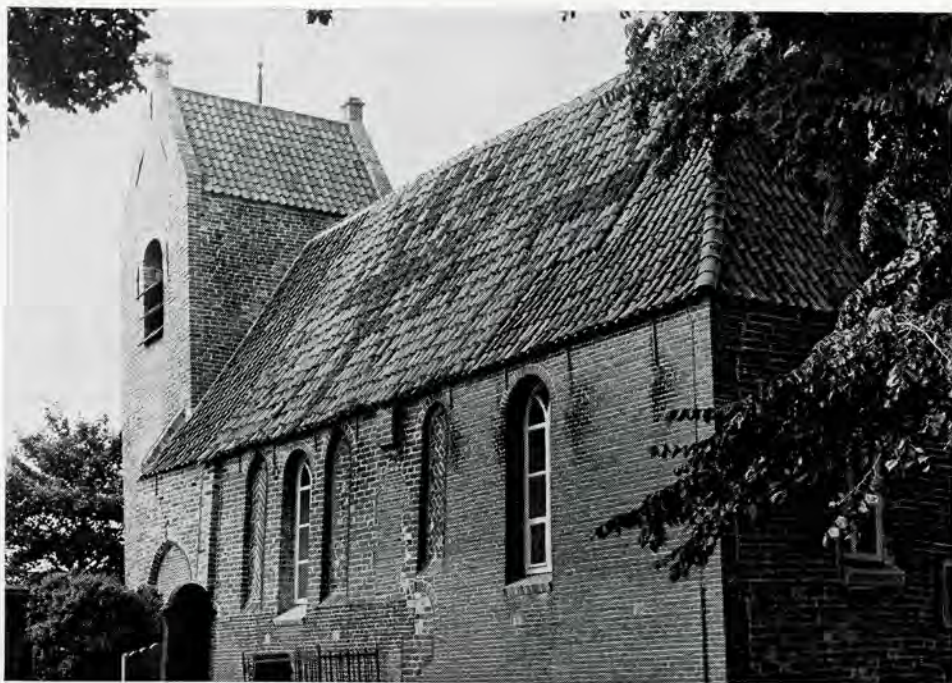
2. Kerk en toren na restauratie, gezien uit het z.o.

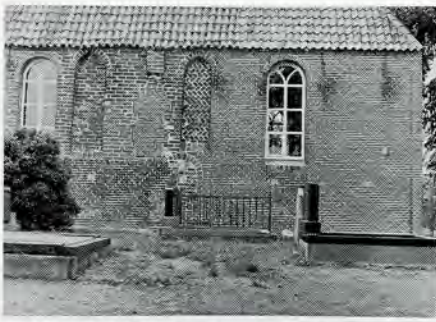
3. Oostelijk deel van zuidgevel na restauratie.

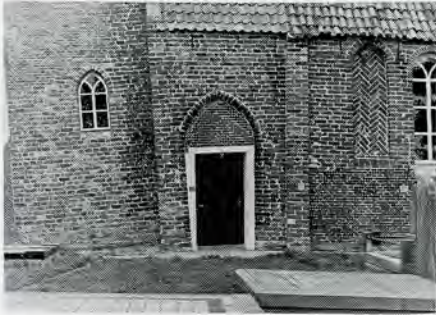
4. Ingang in zuidgevel na restauratie.

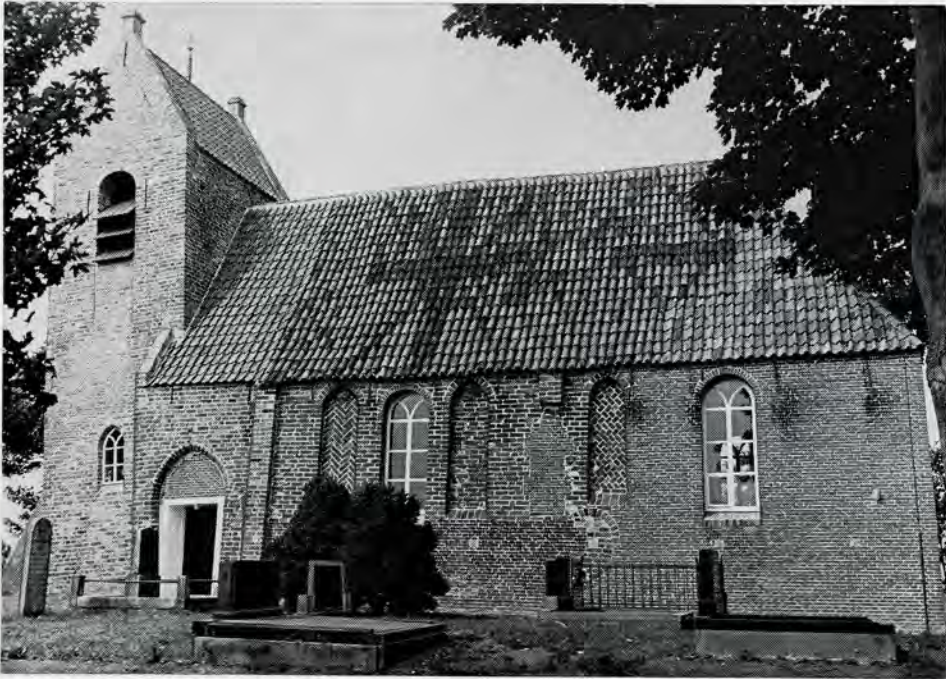
5. Zuidgevel na restauratie.

In de 18e eeuw werd een gedeelte van de zuidgevel van de kerk vernieuwd. Ook de topgevels van de toren werden nieuw opgemetseld. Hierbij kwam voldoende materiaal vrij om ook de noordelijke topgevel weer in kloostersteen te bouwen. Aan het eind van de 19e- of misschien in het begin van de 20e eeuw werd de buitenkant van de oostelijke travee van de zuidelijke kerkgevel geheel in nieuwe steen opgemetseld wat bij de huidige restauratie is gehandhaafd.

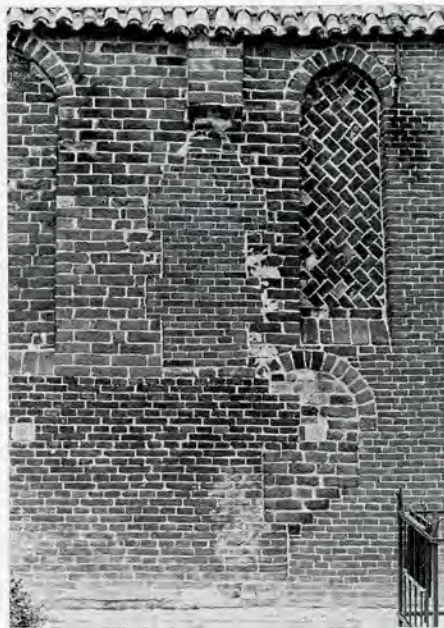
6. Detail zuidgevel na restauratie.

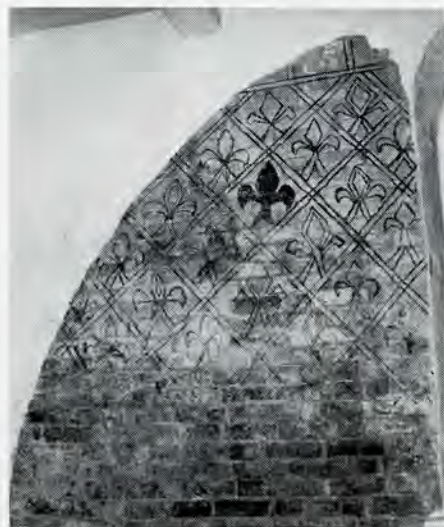
Op het muurwerk werd een restant teruggevonden van origineel middeleeuws pleister- en schilderwerk. De rode ornamentale afwerking laat een groepering van Franse lelies zien die van tevoren in een zeer dunne pleister-kalklaag was ingekrast (afb. 7 en 8). Daarnaast werden enige wijdingskruisen gevonden. Op de oostwand bevond zich boven de muraalboog een grote rode vlek over de betekenis waarvan inzake voorstelling of herkomst geen duidelijke uitspraak kon worden gedaan (afb. 8). Deze schilderijen zijn waar nodig

7. Middeleeuwse muurschildering met franse lilies op noordmuur.

vastgezet en geretoucheerd, welke werkzaamheden door Jelle Otter, restaurateur van kunstwerken, werden uitgevoerd. Van de oude pleisterlagen werd een gedeelte gehandhaafd. Daar waar dit niet nodig was werd opnieuw volgens de oude samenstelling en dikte gepleisterd. Deze tamelijk dunne kalkpleisterlaag is enige malen overgewit met kalk om het uiterlijk van het interieur uit de tijd vóór de restauratie zoveel mogelijk te benaderen.

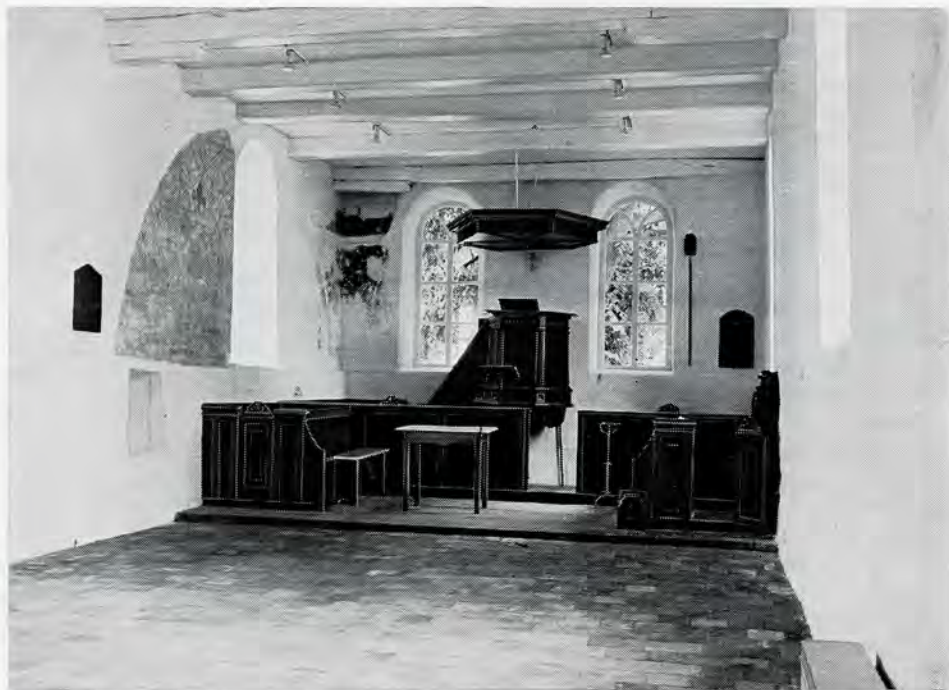
8. Interieur na restauratie, gezien naar het oosten.
