# Totaalrestauratie van het Dordtse stadhuis

In februari hebben leden van Heemschut een excursie gemaakt naar en door het stadhuis van Dordrecht. De aanleiding: kort ervoor vertrokken de restaurateurs om er na vier en een half jaar van wroeten en werken een stadhuis achter te laten, dat tot in alle hoeken op passende wijze is hersteld. Een restauratie van een omvang, die op dit moment in ons land niet veel meer voorkomt.

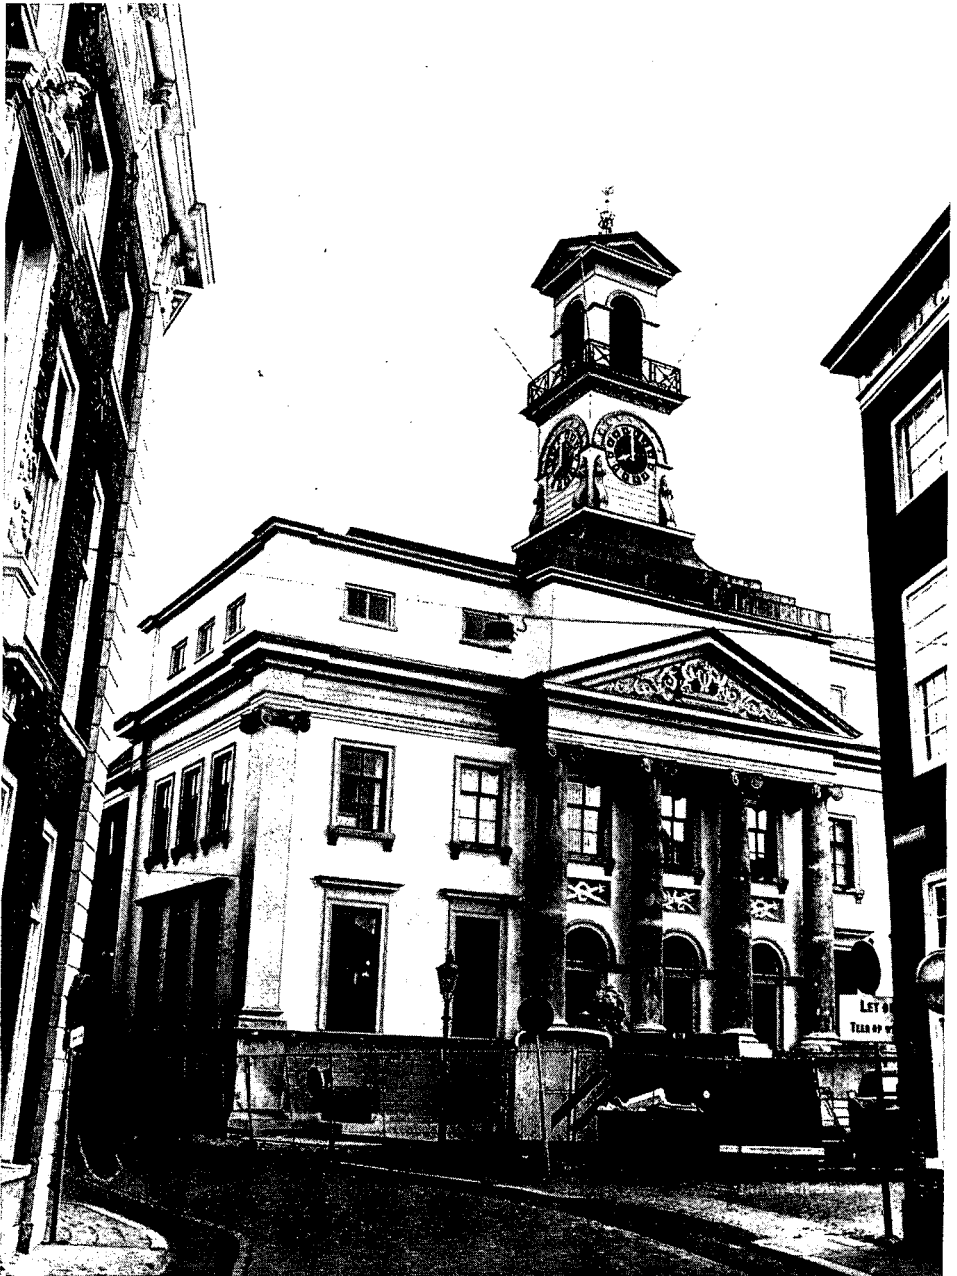
De gerestaureerde voorgevel van het Dordtse stadhuis. Deze gevel in z.g.n. 'Waterstaatstijl' kwam in 1843-1845 in plaats van de Middeleeuwse gevel.

De meest rigoureuze ingreep onderging het van oorsprong middeleeuwse monument in de jaren 1835-1845. Het oude muurwerk van de hoofd vleugel is toen deels weggehaakt om plaats te maken voor klassicistische gevels, met aan de voorgevel vier zuilen die een timpaan dragen.

Geheel in de geest van de waterstaatsstijl werden de nieuwe gevels bepleisterd en geschilderd als ware het natuursteen okergember kleurig. Door deze vergaande ingreep is het middeleeuws karakter van het gebouw verloren gegaan.

Een ander veeleisend onderdeel van de restauratie is de vernieuwing van de vier zuilen van de ingangspartij in de voorgevel geweest. In de vorige eeuw, toen het stadhuis het huidige uiterlijk kreeg, waren die kolommen in metselwerk opgetrokken. Dat zag er slecht uit en bovendien was de houten fundering boven de gemiddelde grondwaterstand geraakt na de afsluiting van het Haringvliet. Het kon niet anders of er zouden vier nieuwe zuilen moeten komen op een nieuwe fundering. Dat betekende het tijdelijk weghalen van de hoofdtrap en het opvangen van het timpaangewicht van 70 ton. Pas daarna konden de oude zuilen worden gesloopt. Daar zijn nu betonnen kolommen voor in de plaats gekomen, maar dan wel met de 'oude' verticale groefjes erin. Dit laatste is dan weer een van die vele details die het bij een dergelijke restauratie afmaken.

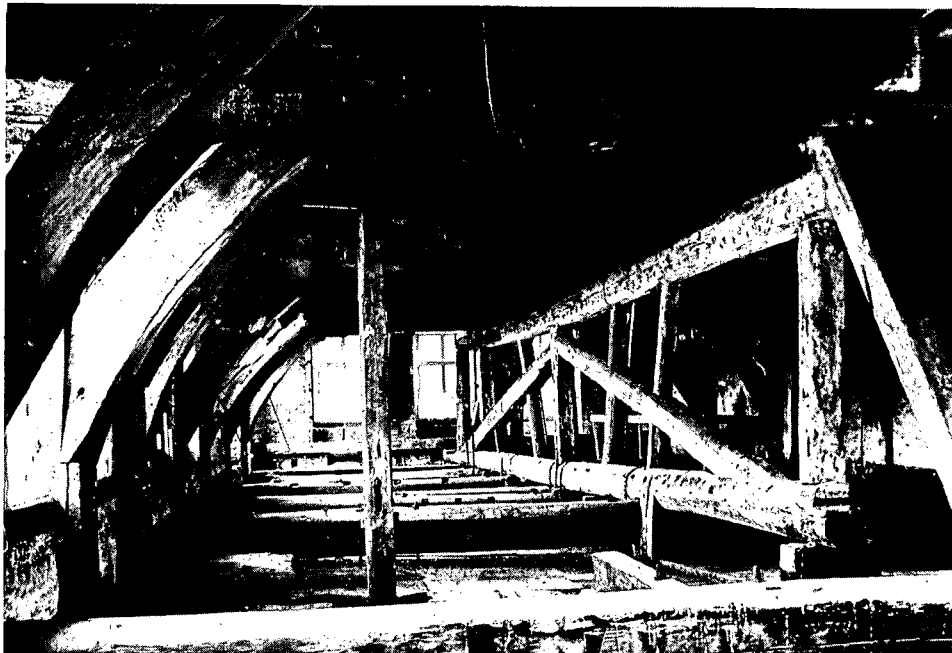
Zo zag het er vóór de restauratie op de kapverdieping uit: noodconstructie om het verder doorzakken van de vroeger verkeerd aangepakte toren tegen te gaan.

Het stadhuis van Dordrecht is nu bestuurscentrum en tegelijk visitekaartje van het stadsbestuur. Daartoe behoort een zeer smakvolle raadszaal op de verdieping. Vóór de restauratie was die ruimte buiten gebruik. Dat wil zeggen: zij lag volgestouwd met noodconstructies om het verder doorzakken van de toren tegen te gaan. Het gewicht van de toren is nu op een andere en betere manier opgevangen, en daar heeft de raad dan een vergaderzaal aan overgehouden die vooral in de houtconstructie de sfeer van de middeleeuwen ademt.

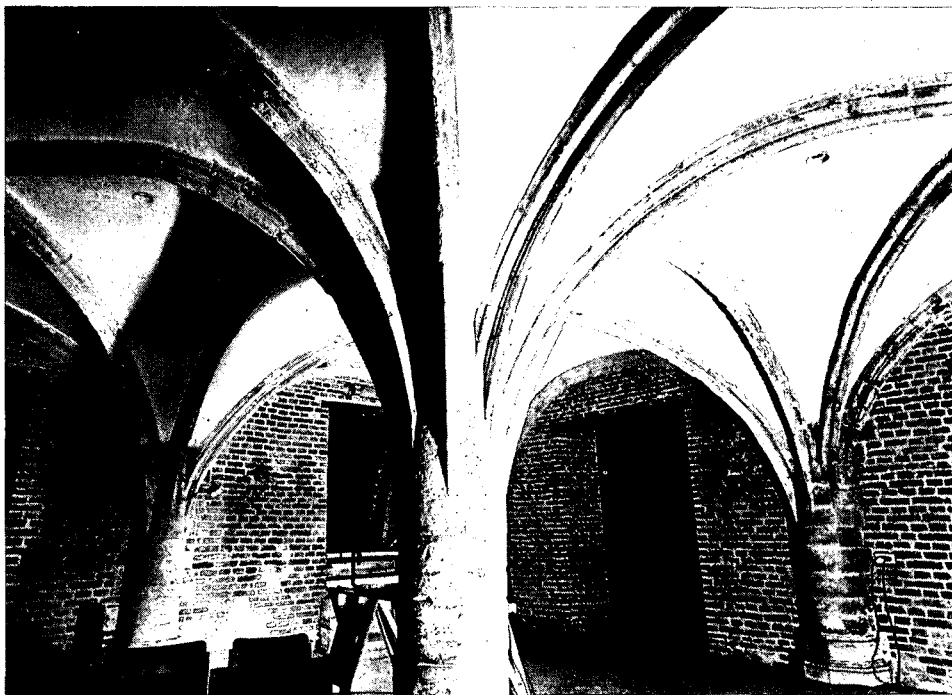
De herstelde middeleeuwse raadskelder. Weliswaar is de kelder verpakt in een waterdichte, betonnen kuip, maar daarvan valt niets te zien. Aardige combinatie van nieuwe en oude bouwtechniek.

als ingepaste nieuwbouw opgetrokken. Vanwege de krappe situatie voor de bouwers weliswaar een krachttoer, maar interessanter is dan toch het werk aan het middeleeuwse onderhuis. Een 'vergeten kelder' zou men kunnen zeggen. Een vochtig rommelhok, en dat terwijl het hier gaat om een van de weinig authentieke onderdelen van de oude Vlaamse hal die bewaard zijn gebleven.

Wie de kelder nu betreedt, ziet een fraaie, intieme ruimte – met zes herstelde kruisgewelven, opgeknapte kolommen, aangepaste vloerconstructie en gerestaureerd muurwerk. Wat men niet direct ziet, maar wel kan waarnemen in de verdiepte wandnissen van de oorspronkelijke raam- en deuropeningen, is de waterdichte, betonnen kuip waarin de kelder als het ware is verpakt. Het is technisch een bijzonder werk geweest om die kuip te maken. Opdracht was dat er – vanuit de kelder gezien – van het oude muurwerk zoveel mogelijk intact moest blijven. Dus: zo min mogelijk slopen en weer op metselen. Dat is gelukt door achter een schil van oud metselwerk een sleuf in de muur te boren (vanuit raam en deurdoorgangen), die rondom met beton is volgestort. Een dergelijk betonnen scherm in oud muurwerk: dat is toch wel uniek.

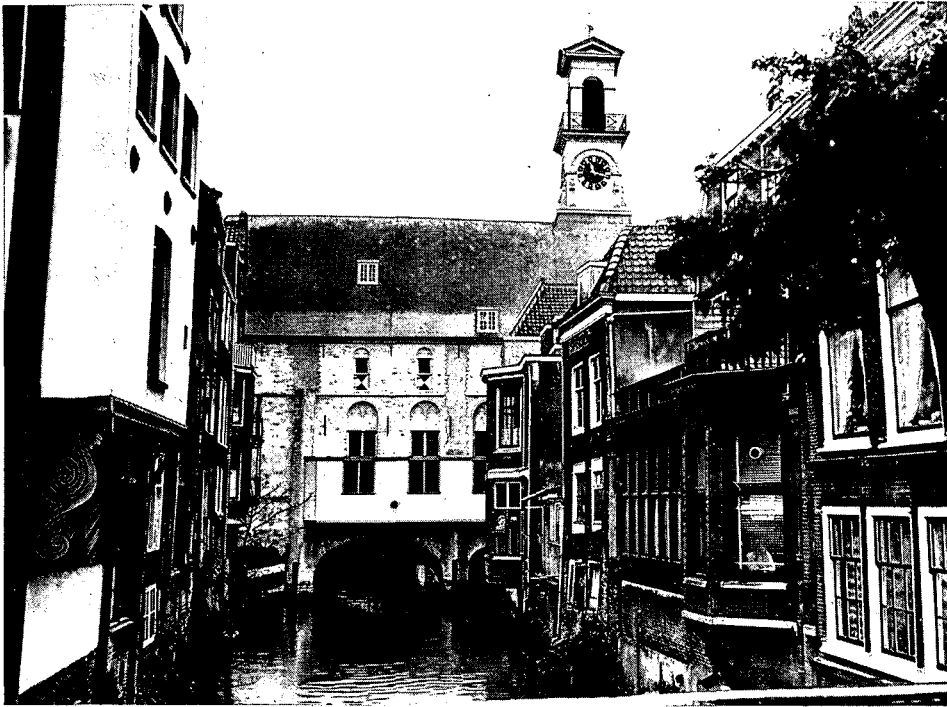
De achtergevel nu. De drie bogen verraden het van oorsprong middeleeuwse gebouw. In de loop der tijden is er veel aan deze gevel veranderd.

het muurwerk van de kaden op te knappen, maar kennelijk is de tijd altijd te kort geweest om het goed te doen. Dat is nu dus wel gebeurd – met tijdelijke afdamming van de haven en leegpompen om overal goed bij te kunnen komen. Oók bij de drie bogen, die over het water staan. Daar mankeerde toch wel meer aan dan men in eerste instantie had gedacht, zodat men thans de fundering van de bogen heeft moeten koppelen.
