De restauratie van het Hof van Zevenbergen te 's-Hertogenbosch

Een leerlingenbouwplaats

De voorbereiding op de restauratie van het Hof van Zevenbergen

Bouwhistorisch en bouwtechnisch vooronderzoek

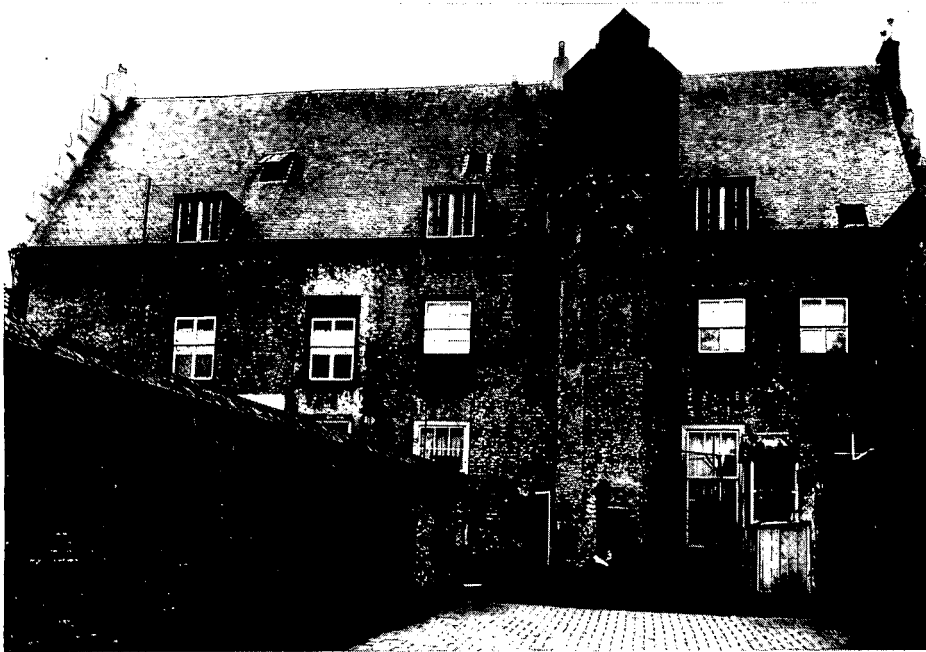
Achtergevel met traptoren (hoofdvleugel). Opname uit 1943 vlak voordat de laatste weeskinderen vertrokken (foto Persbureau 'Het Zuiden')

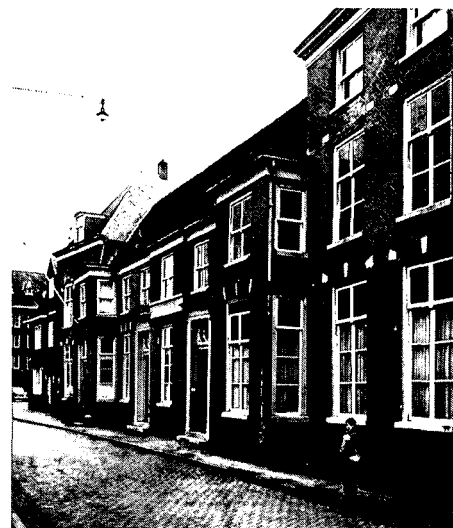
Voorgevel aan de Keizerstraat. De gevel kreeg dit uiterlijk na de verbouwing tot weeshuis in 1783 en de wijzigingen in 1855 ev. Er zijn twee ingangdeuren vanwege de strikte scheiding destijds tussen jongens- en meisjesafdeling (foto Gemeentewerken Den Bosch).

In 1779 vestigt het *Roomsche Burger Weeshuis* zich in het Hof van Zevenbergen. Hiervoor wordt het gebouwencomplex in 1783 ingrijpend verbouwd. Er komt een strikte scheiding tussen het jongens- en het meisjesgedeelte. Beide krijgen een eigen ingang. Hiervoor wordt ook de voorgevel verbouwd. De beide trapgevels worden verhoogd en voorzien van kroonlijsten. De sporen van deze bouwcampagne zijn nog in de huidige gevel af te lezen. In- of kort na 1855 krijgt de gevel zijn huidige architectuur naar ontwerp van architect *J. Bolsius*. Hij verbouwt ook het inwendige van het gebouw. De tekeningen, die

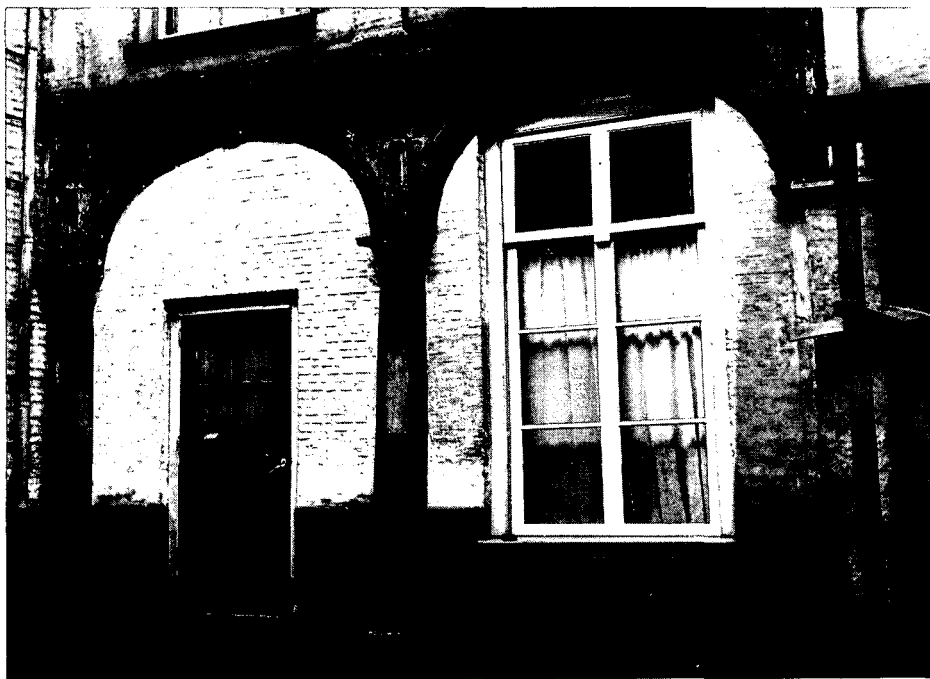
Boogstelling op de binnenplaats (foto Gem. Werken, Den Bosch).

Als laatste voorbeeld van het benutten van gegevens uit het vooronderzoek kan genoemd worden de hoofdtoegang. In de voorvleugel zijn aan binnenplaatszijde twee van de drie hardstenen bogen zichtbaar, die voor een deel bestaan uit hergebruikte laatgotische natuursteenelemen-

ten. Deze boogstelling is hier gelijktijdig met de voorvleugel in de 2de helft van de 17de eeuw aangebracht. Aan de hand van een oude afbeelding was voorts de oorspronkelijke centrale ingangspartij te reconstrueren. Deze verdween na de ingebruikname van het complex als Rooms weeshuis in 1783, waarbij een tweetal gescheiden ingangen voor jongens en meisjes werd aangebracht. In het restauratieplan moeten zowel de 17de eeuwse als de weeshuisingang recht gedaan worden door een architectonisch aanvaardbare combinatie van twee bouwperiodes te maken zonder tot anachronismen te vervallen.
