De unieke meesterstukken van de Amsterdamse Waag

OLGA VAN DER KLOOSTER

Het Waaggebouw op de Nieuwmarkt in Amsterdam heeft nog altijd geen nieuwe bestemming ook al is de restauratie ervan onlangs voltooid. Vooruitlopend op de herbestemming, die in 1995 toch wel zijn beslag zal krijgen, een terugblik op de rijke historie van het gebouw als bestuurscentrum en opleidingscentrum van Amsterdamse gilden.

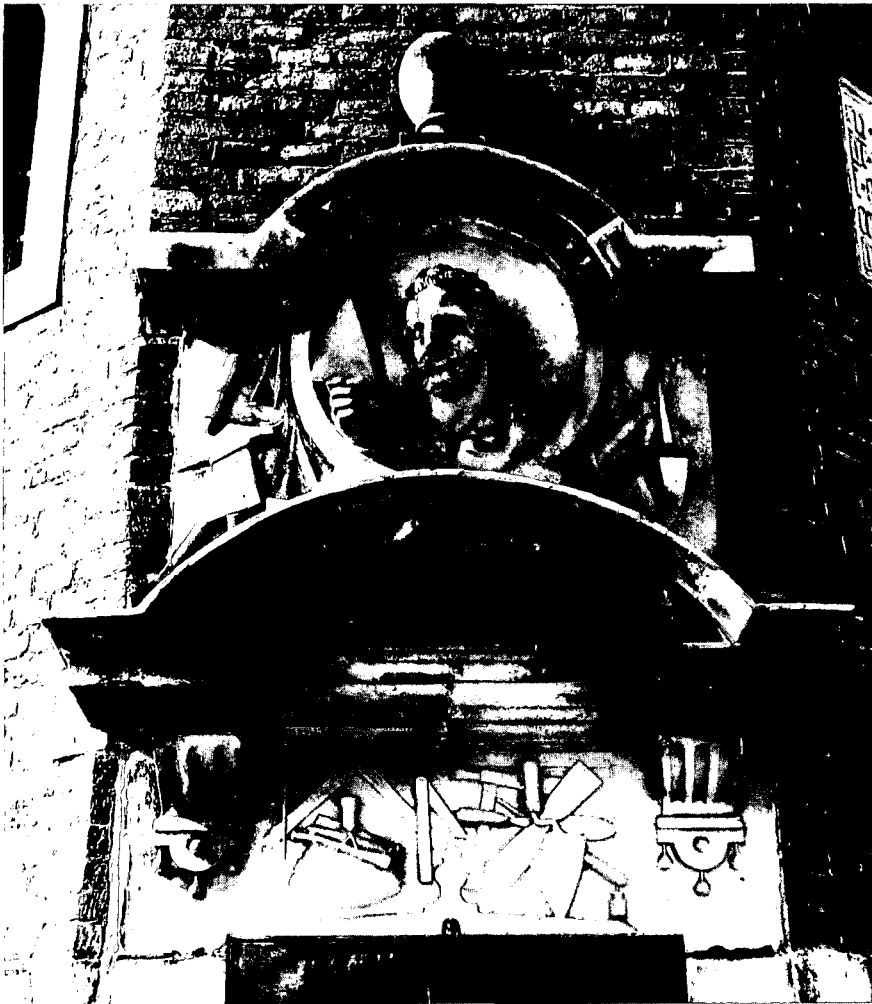
Boven een ingang van de Waag een natuurstenen afbeelding van meesterproef van een steenhouwer. Let op de troffel. (foto's Olga van der Klooster)
