'Huis met de Kabouters' gerestaureerd

Vorige maand is de restauratie voltooid van de panden aan de Amsterdamse Ceintuurbaan nrs. 251 t/m 255. De groep van drie karakteristieke woonhuizen is in de hoofdstad beter bekend onder de naam 'Huis met de Kabouters'.

Dick van der Horst is verbonden aan het Bureau Monumentenzorg te Amsterdam.

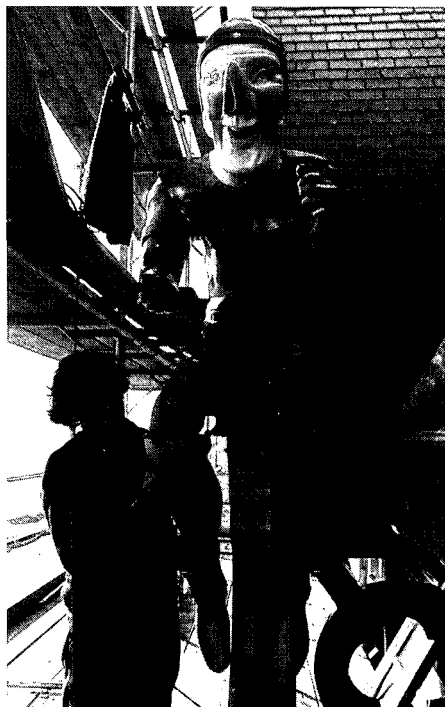
Het bevestigen van nieuwe onderbenen aan de kabouter links. De houtverbindingen zijn uitgevoerd in zwaluwstaartconstructies. Links de beeldhouwer, de heer Karoly Szekeres.

Het houtwerk van kabouters en erkers verkeerde in erbarmelijk staat en was inwendig praktisch volledig vergaan. De figuren zijn behoedzaam in stukken uit elkaar gehaald; van de rechter-kabouter moest de romp geheel vervangen worden door nieuw hout, van de linker is de helft vernieuwd. Het nieuwe materiaal bestaat uit Amerikaans grenehout en de bouwtechnisch kwetsbare liggende delen zijn tegen inwatering beschermd door een flinke hoeveelheid lood. Stalen pennen en trekstaven zorgen op meerdere plaatsen voor verankeringen aan het dak. Het dak zelf is opnieuw gedekt met leien, wat een

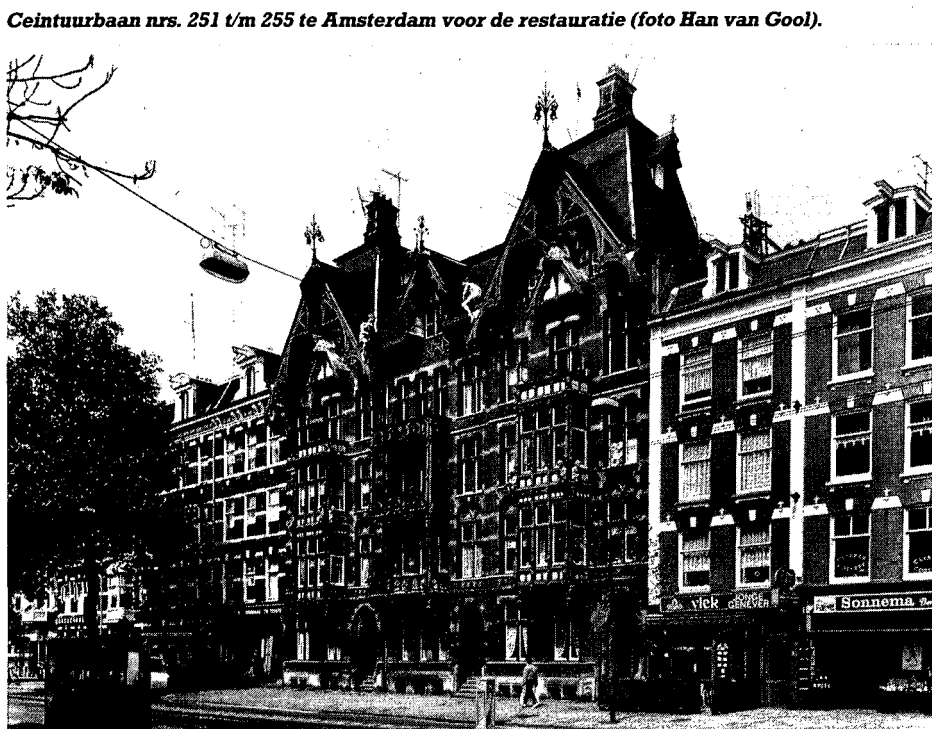
Ceintuurbaan nrs. 251 t/m 255 te Amsterdam voor de restauratie (foto Han van Gool).
