Het St. Jans Gasthuis te Hoorn: 'Van baaierd tot boterhal'

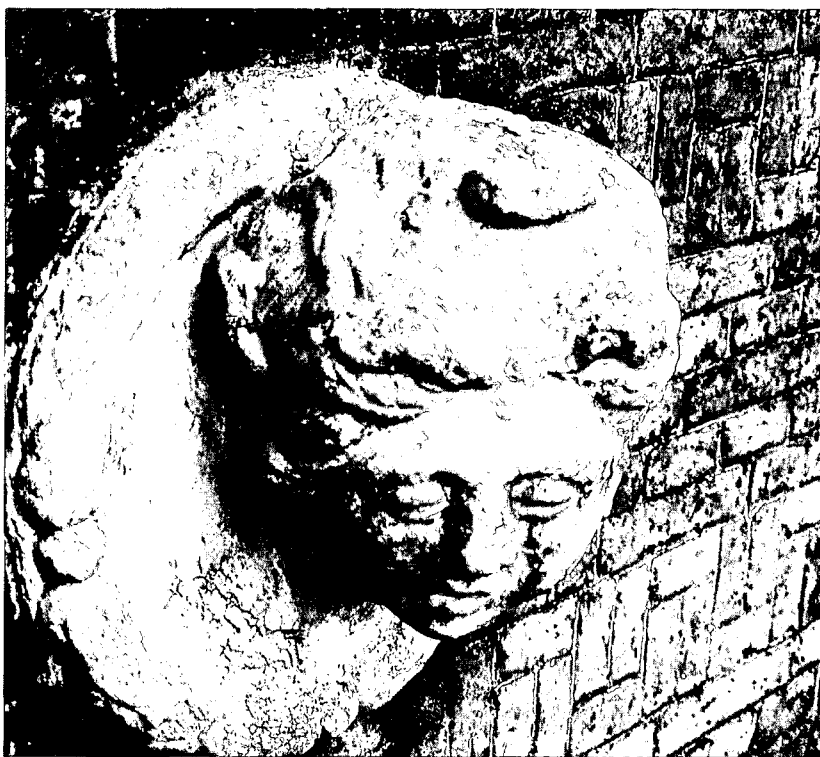
Gebeeldhouwde kopje aan de voorgevel.

etage zijn twee zeer goed gebeeldhouwde hoofden aanwezig. De vensters van de top staan weer in de as

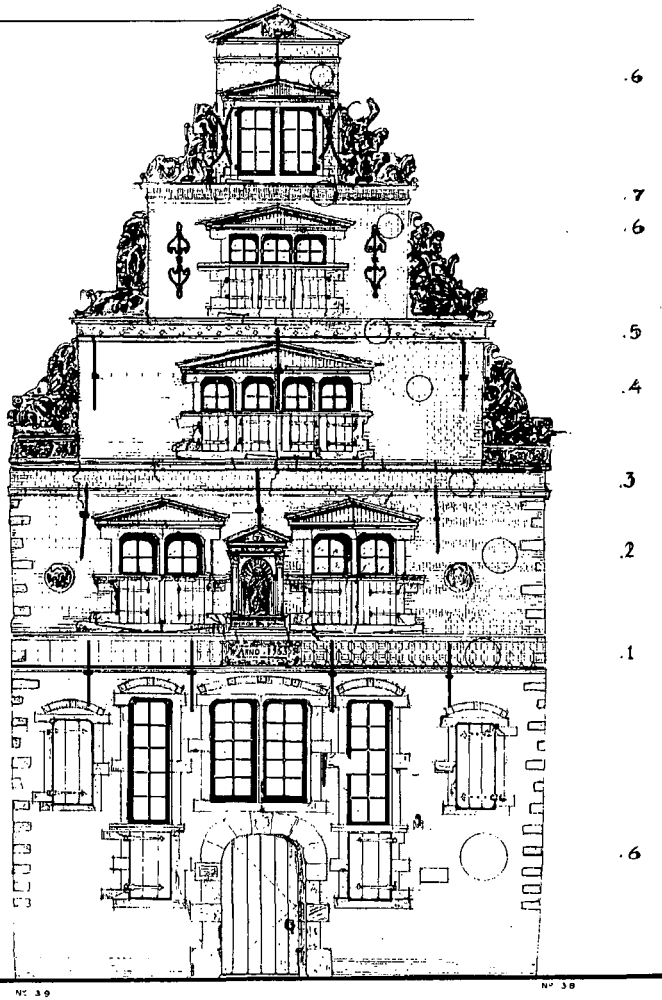
Tekening voorgevel.

Het St. Jans Gasthuis in zijn huidige vorm en omvang heeft een heel interessante gevel in renaissancestijl in de zogenaamde vroege trant van *Cornelis Floris*. De gevel is gemaakt van gebakken steen met vele vormen van metselwerk. Tevens bevinden zich in de gevel ornamenten en lijsten van gehouwen natuursteen (bentheimerzandsteen). De deur en de vensters op straatniveau, die niet in de as van het gebouw geplaatst zijn, hebben eenvoudige zandstenen omlijstingen. Boven deze vensters ziet men ontlastingsbogen. De beide vensters van de eerste verdieping zijn door frontons bekrond. Tussen deze twee vensters is een nis aanwezig, die door Corinthische pilasters geflankeerd wordt. Aan de bovenzijde van deze nis bevindt zich een bekroning, welke uit een fronton bestaat. In de nis staat een beeldje van *Sint Jan*. Er onder kan men de tekst lezen: 'Dit is het St. Jansgasthuis'. Nog iets lager is een fraai gebeeldhouwd schild geplaatst, waarop staat: 'Anno 1563'. Naast de vensters op de eerste

en worden door frontons afgedekt evenals de ramen in de zij- en achtergevel. De trappen van de voorgevel zijn gevuld door zes saterfiguren, die zijn bewerkt op de wijze van

6 Cornelis Floris. Het geheel wordt door een fronton bekroond. Zoals op de tekening van P. Jolly is te zien heeft in de gevel rechts nog een deur gezeten, die echter is dichtgemetseld.

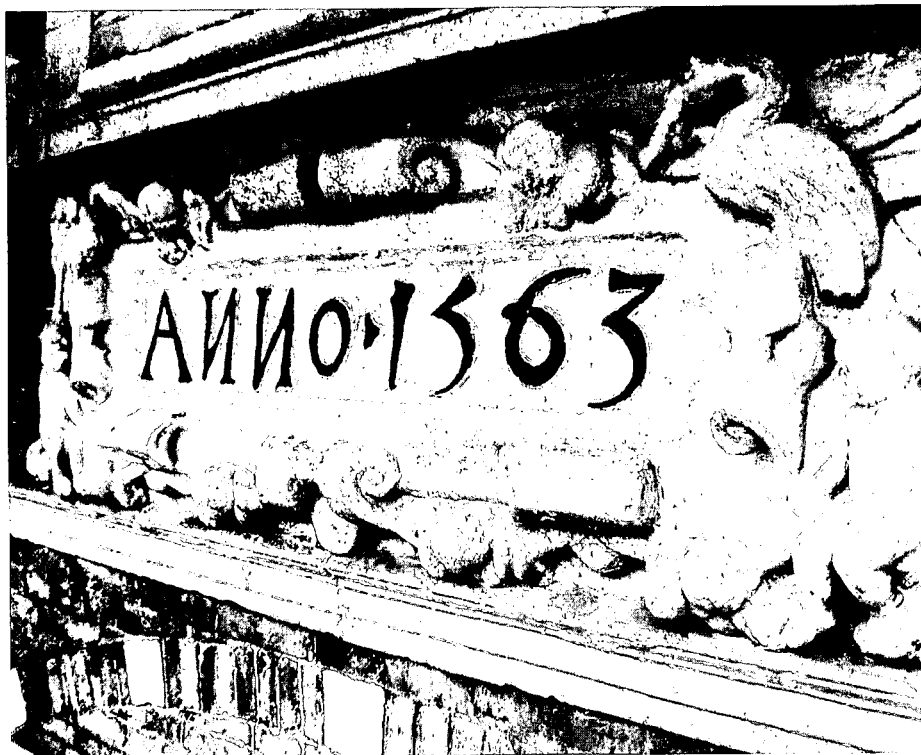
Gebeeldhouwd schild voorgevel.
