# Oudaen, een Utrechts stadskasteel

A. F. E. KIPP

*Het huis Oudaen geldt als het best en het duidelijkst bewaard gebleven middeleeuwse stadskasteel in Utrecht, een huistype van relatief opvallend grote schaal, waarvan er in deze stad enkele tientallen zijn geweest. Zij lagen verspreid temidden van de normale, aanvankelijk grotendeels houten, stedelijke bebouwing, met een concentratie langs de Oude Gracht en met name in de bocht daarvan.*

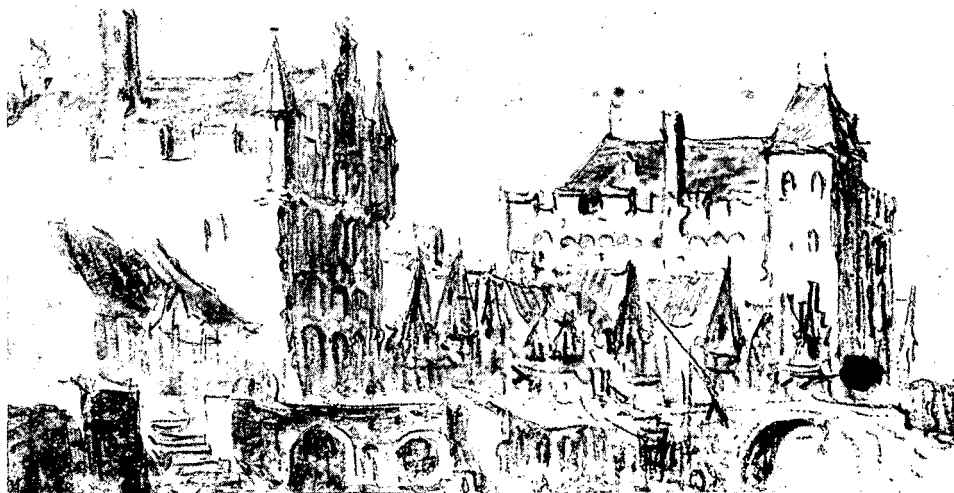
1. De bocht van de Oudegracht ca. 1650. Een impressie uit een schetsboek van Jan van Goyen. Het huis Frensburg (links) en het huis Oudaen (rechts) torenen boven de gangbare bebouwing uit. (Foto: Gemeentelijke Archiefdienst Utrecht naar een origineel uit het Museum Boymans-Van Beuningen Rotterdam.)

Een goed beeld van deze typische tweeschaligheid geeft een van omstreeks 1650 daterende tekening van *Jan van Goyen* van de bocht van de Oude Gracht (afb. 1).

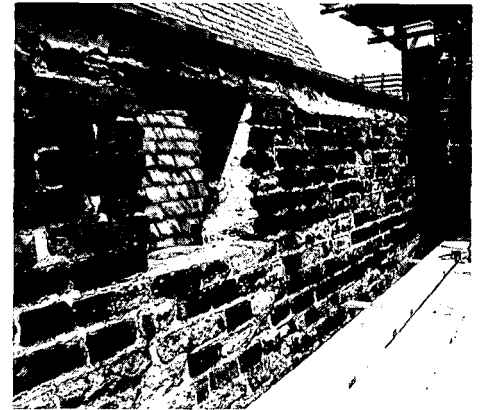
10. Een van de kantelen met resten van de oorspronkelijke witte afwerklaag. Rechts: de traptoren. (Foto: Gemeentelijke Fotodienst Utrecht.)

worden in de gedaante, die dit sedert de bewuste architectonische ingreep in 1858 vertoonde. De zuidgevel, die in het grachtbeeld zo'n markante rol speelt, had zijn middeleeuwse karakter het best bewaard. Hier bleken zelfs de kantelen nog vrijwel compleet aanwezig (afb. 10), zij het met dichtgemetselde gaten en dus voor het publiek onzichtbaar. Het bleek gelukkig mogelijk de originele kantelen geheel te conserveren en de ontbrekende delen precies tot de oorspronkelijke maat aan te vullen. Dit is in zoverre bijzonder, dat vrijwel alle andere Nederlandse voorbeelden van middeleeuwse kantelen op reconstructie berusten. De iets later toegevoegde keukenschousteen kon op grond van gebruiksoverwegingen weer tot zijn oude hoogte worden opgetrokken. Bij de achtergevel waren de wijzigingen in de loop der eeuwen het meest ingrijpend geweest. Ten gevolge van de sloop van de achtervleugel uit 1758 was de toestand hier feitelijk teruggekeerd tot de situatie van vóór de bouw daarvan. Deze bleek overeen te komen met de toestand na het herstel van de achtergevel, in 1580, die in verminkte vorm nog grotendeels werd aangetroffen. Besloten werd bij de restauratie daarvan uit te gaan, en om op grond van zowel historische als praktische redenen ook de toenmalige rode afwerking weer aan te brengen (afb. 11). Van het in de 18e eeuw verhoogde zijhuis werd de achtergevel hersteld in zijn nog herkenbare 18e eeuwse vorm, die nog geruime tijd naast de rode gevel van het hoofdhuis heeft bestaan. Bij de weinig zichtbare noordgevel zijn in 1916 bij een onderhoudsbeurt de oude kantelen vervangen door een bakstenen balustrade

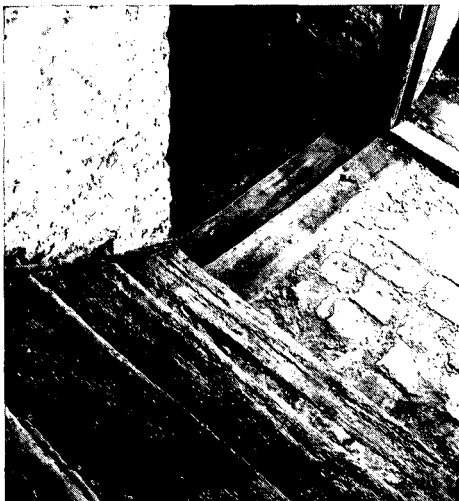
7. Interieur van de traptoren met de originele treden uit 1276. (Foto: Gemeentelijke Fotodienst Utrecht.)

Binnen bestond het huis uit een aantal grote ruimten boven elkaar, met enkelvoudige dennen balklagen. Zij werden onderling verbonden door de traptoren, die zijn oorspronkelijke opzet tot op heden heeft bewaard (afb. 7). Boven een lage kelder bevond zich op de begane grond een zeven meter hoge zaal (voor woon- en representatiedoeleinden) met een vloer die een kleine meter onder het huidige straatpeil lag. De bijbehorende oorspronkelijke voordeurdrempel werd aan de straatzijde teruggevonden. Een grote stookplaats in een diepe muurnis in het midden van de noordmuur moest in de winter voor enige warmte zorgen. Gezien zijn plaats lijkt deze haard bedoeld te zijn geweest voor de gehele begane grondruimte. Toch schijnt er vanouds reeds een tweede stookplaats geheel achterin te zijn geweest. Bijzondere vermelding verdient de nog bestaande uit de bouwtijd daterende plee, die in de linker achterhoek in de muurdikte is uitgespaard. Boven de begane grond bevonden zich drie lagere verdiepingen voor opslag, zonder stookplaatsen, alsmede een grote zolder in de indruk-

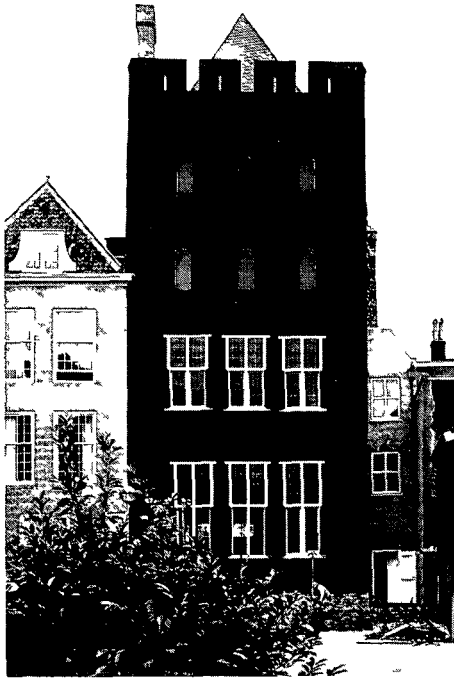
11. De gerestaureerde achtergevel met dezelfde rode kleur die er in 1580 op aangebracht werd. Bij veel andere middeleeuwse huizen in Utrecht treft men deze afwerkingsvorm aan. Links staat het zijhuis. (Foto: Gemeentelijke Fotodienst Utrecht.)

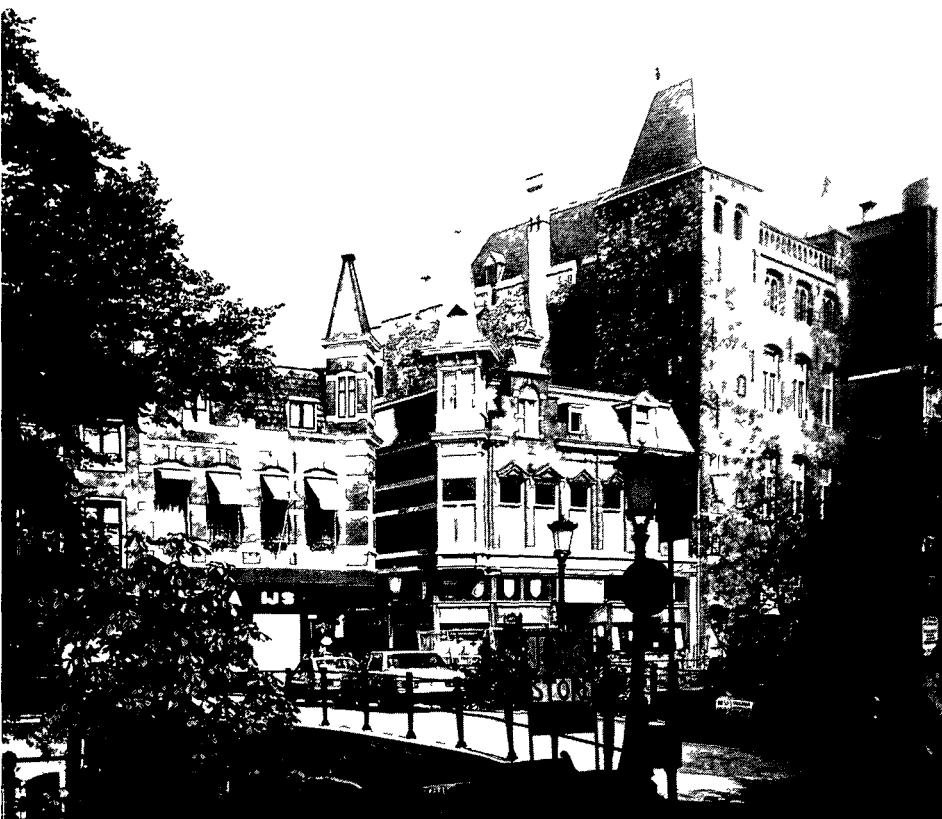
12. Oudaan heeft na de restauratie weer een markante plaats in het grachtbeeld. (Foto: Gemeentelijke Fotodienst Utrecht.)
