I. M. KRUIKEMEIJER

Trap in de Amsterdamse arbeiderswoning verbeeldt tijdgeest

Trap bij renovatie niet te gauw moderniseren

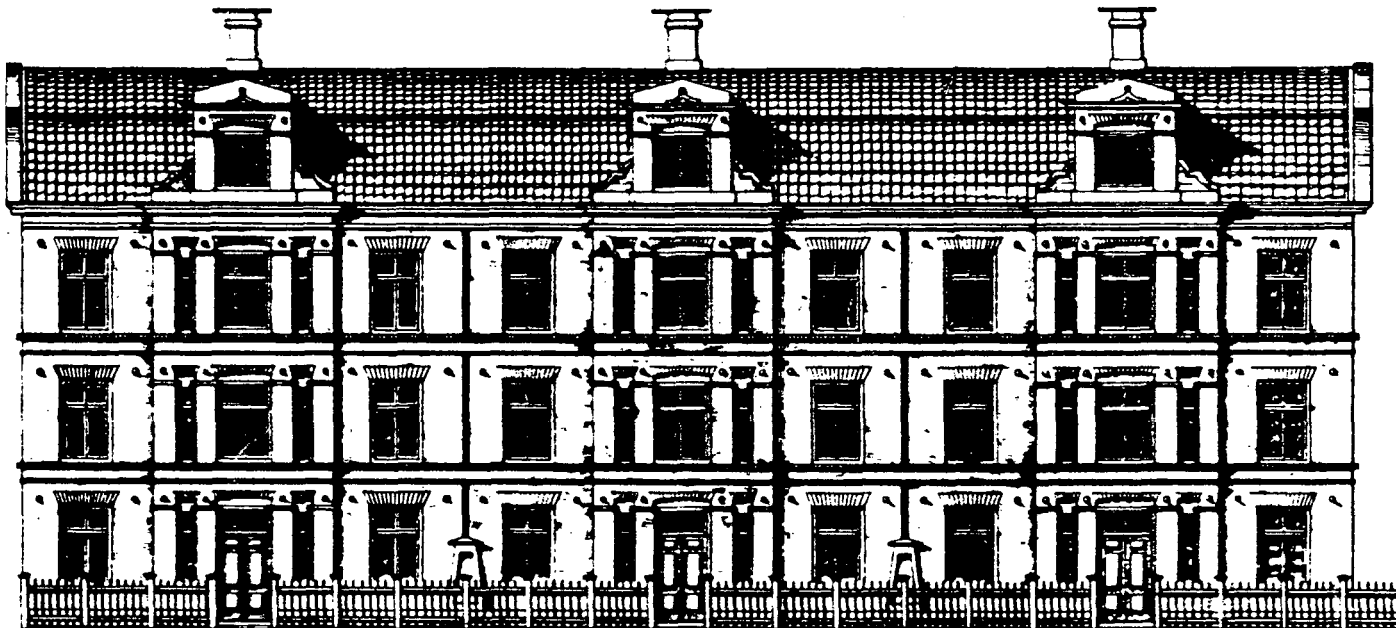
2. Woningblok aan de Oostenburgermiddenstraat, 1852, architect H. Hana voor de V.A.

De façades worden zodanig opgezet en van decoratieve elementen voorzien dat zij eerder doen denken aan herenhuizen dan aan twee-kamer arbeiderswoninkjes, hetgeen versterkt wordt doordat de ramen van het trappenhuis op een zelfde hoogte liggen als de woningramen. Dit komt doordat bij gebruik van een steektrap over volle etagehoogte, hetzij een 180° bordes-trap met tussenbordes dieper in het pand op halve verdiepingshoogte, de directe verlichting van het trappenhuis op 'woningniveau' plaatsheeft. Een vroeg voorbeeld hiervan was het blok van de V.A. op Oostenburg (reeds lang gesloopt), (afb. 2). Van iets later dateert het 'Planciusblok' aan de Planciusstraat/Houtmanstraat, (afb. 3,4).

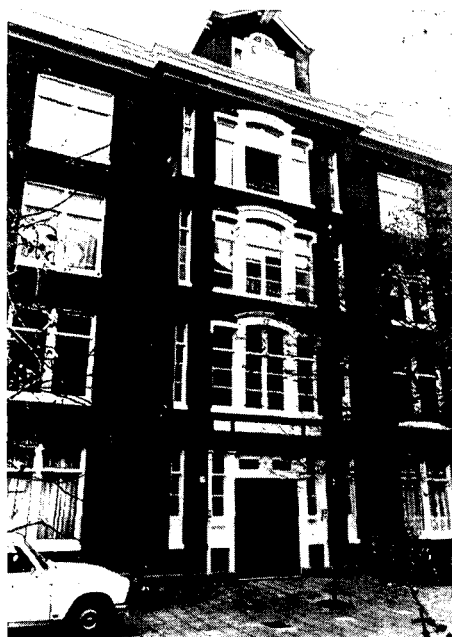
3. 'Planciusblok' aan de Planciusstraat/
Houtmanstraat, 1854/56, architect
P. J. Hamer voor de V.A.

Duidelijk is hier de beklemtoning van de middentravee, waarachter zich het trappenhuis bevindt.

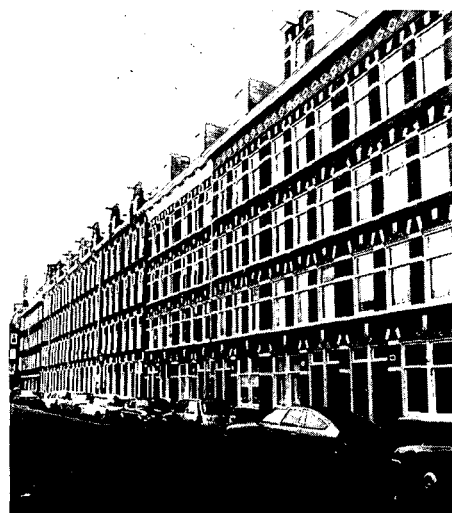
5. Woningblok Gillis van Ledenberchstraat,
1897/98, architect S. P. Herfst voor de
Bouwmaatschappij ter verkrijging van
Eigen Woningen.

Bij een dergelijke indeling is het niet logisch de trap centraal achter de voorgevel in het pand te handhaven. Het trappenhuis verplaatste zich naar de zijmuur. Bleef het trappenhuis haar directe lichtbron via de voorgevel houden dan was dat soms afleesbaar doordat de ramenreeks van het trappenhuis qua vorm en grootte afweek van de naastliggende woningramen. Meestal waren alle ramen per etage eenvormig en lag er slechts per etage (per horizontale laag) een verschil in accent-zwaarte. Als voorbeeld van een blok met

een dergelijke opzet geldt de woningenreeks aan de *Gillis van Ledenberchstraat* (afb. 5). Het is een laat voorbeeld.

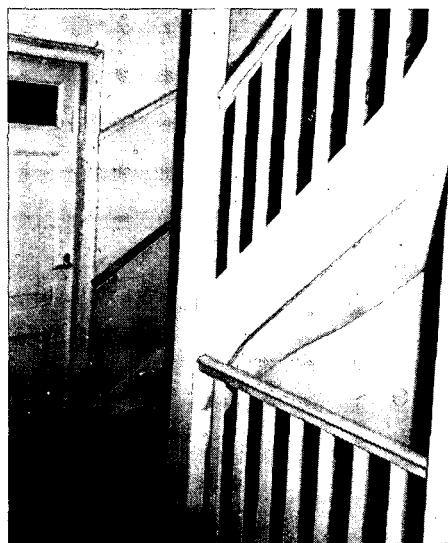
4. 'Planciusblok', trappenhuis binnen.

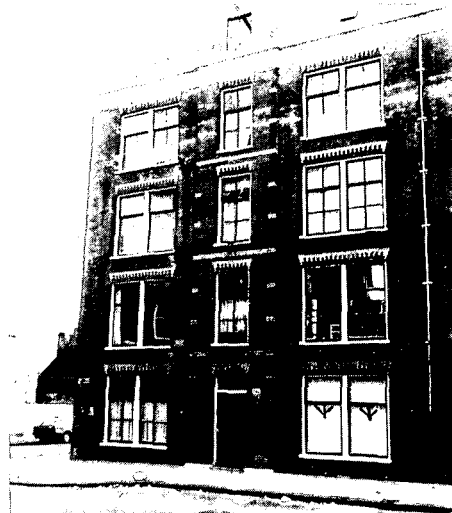
7. Woningblok Tolstraat (2 woningen per etage), 1890/91, architect A. L. van Gendt voor de Woning-Maatschappij.

per etage zonder accentuering van het trappenhuis in de gevel. Wel treffen we hier de dubbele deurpartij beganegronds: één deur voor de benedenwoning en één die de toegang verleent tot het trappenhuis naar de etagewoningen, een schema dat ook bij panden met eenzelfde opzet bij 'Eigen Woningen' gehanteerd werd (zie afbeelding 7).

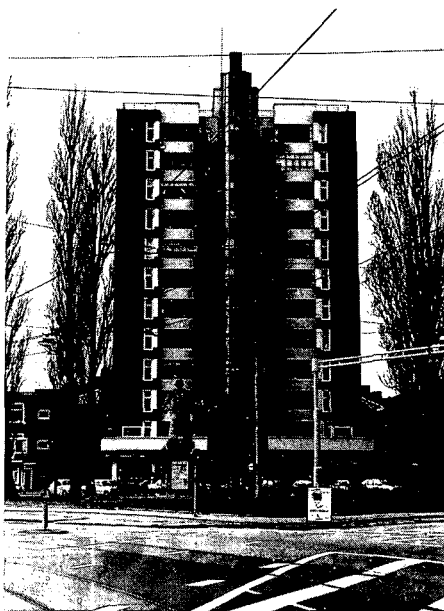
10. 'Wolkenkrabber' op het Victorieplein, 1929, J. F. Staal.

De apotheose is tevens een zwanezang. De 'wolkenkrabber' van Staal op het Victorieplein geeft de trap (180° bordestrap in half rond volglas trappehuis) een ereplaats in de gevel. De illusie is even breekbaar als het glas waarachter hij schuilgaat. De lift heeft zijn intrede gedaan. De trap is hooguit semi-functioneel, vaak slechts een noodzaak geworden. Hij vervalt als het ware tot 'brandtrap', een rol die hij tot nu toe in de hoogbouw vervult, enkele opvallende uitzonderingen daargelaten (afb. 10, 11).

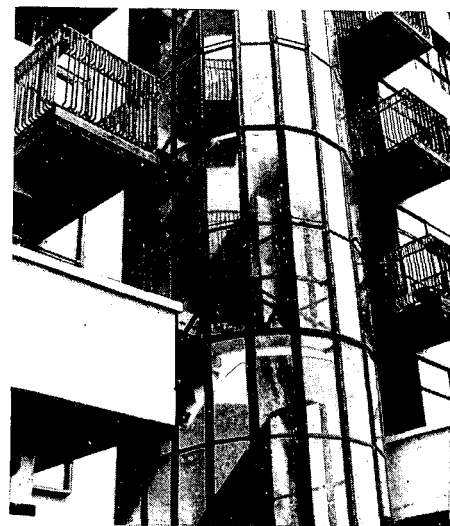
11. Idem, close-up trappehuis.
