Over nut en noodzaak van klimaatbeheersing

Herbestemming heeft ook nadelige effecten op monument

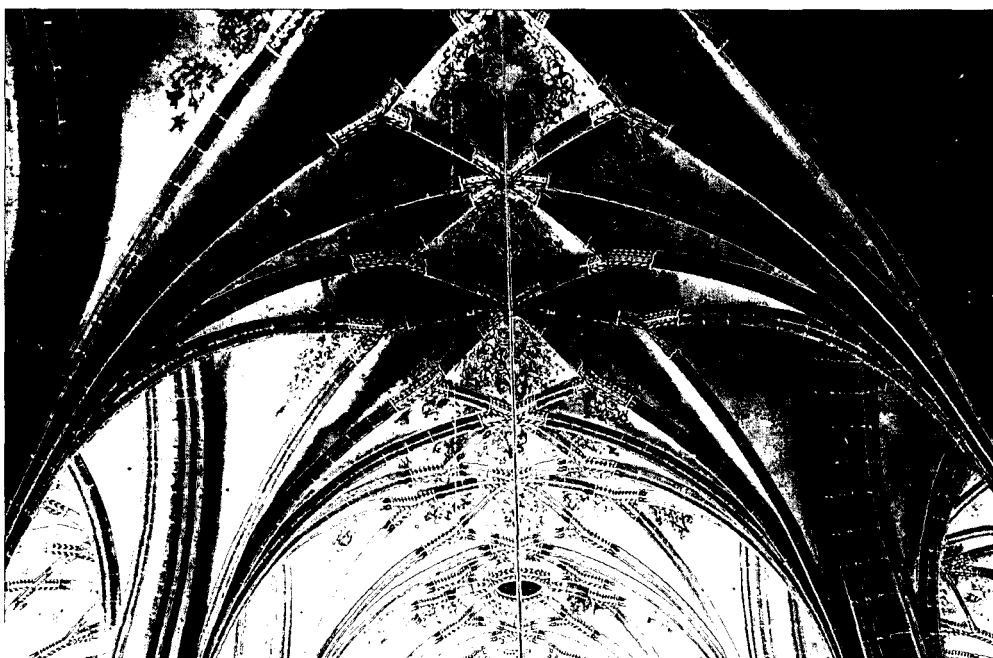
Gewelfschildering interieur St. Martinuskerk in Weert na de restauratie van 1979.

Stevens in twijfel getrokken: een correctie op verkeerd ingevoerde data bij de berekeningen logenstrafte dit reeds. Chemische analyse wees uit dat het om roetaanslag ging, wat gelet op het veelvuldig branden van offerkaarsen ook niet zo verwonderlijk was. Het commentaar van Schellen op het eerdere rapport groeide allengs uit tot een geheel nieuw onderzoek.

‘Meten is weten’ is een uitdrukking die bij het onderzoek haar waarde heeft bewezen. De analyse van twee jaar lang continue minutieuze registraties heeft geleid tot wetenschappelijk verantwoorde conclusies. Om te beginnen moest er onmiddellijk gestaakt worden met het branden van de traditionele offerkaarsen met paraffine. De ruim 30.000 kaarsen brachten met een jaarlijkse roetvorming van maar liefst 1,2 kilo welhaast een soort zwart licht voort. Tegenwoordig worden waxinelichtjes gebruikt, en dat scheelt maar liefst een factor 150 in de roetproductie.

In 1975 werd in de St. Martinuskerk onder een kalklaag een reeks van gewelfschilderingen ontdekt. De schilderingen zijn tijdens de eerste bouwfases van de laatgotische hallenkerk, eind 15de, begin 16de eeuw, aangebracht, en dateren derhalve nog van voor de beeldenstorm die in 1566 in Weert heeft gewoed. Het speelse karakter van de tekeningen deed onderzoeker

J.H. Winkelman spreken van ‘Gods dierentuin’. Hoe triest dat deze kunstzinnige creaties in de loop van een kleine twintig jaar steeds meer door een laag vuil bedekt werden. Duidelijk was dat er ingegrepen moest worden. Alleen was verwijdering van het vuil niet voldoende. Kerkbestuur, gemeente en de Stichting Martinusmonument Weert waren van oordeel dat er ook gedegen onderzoek gedaan moest worden naar de precieze oorzaak van de vervuiling. Immers, iedere schoonmaak betekent een aantasting van het pigment in de schildering, en moet dus zoveel mogelijk voorkomen worden. De veronderstelling van de eerdere studie dat de schilderingen door schimmel werden aangetaast, werd door Schellen en studente *Janny*

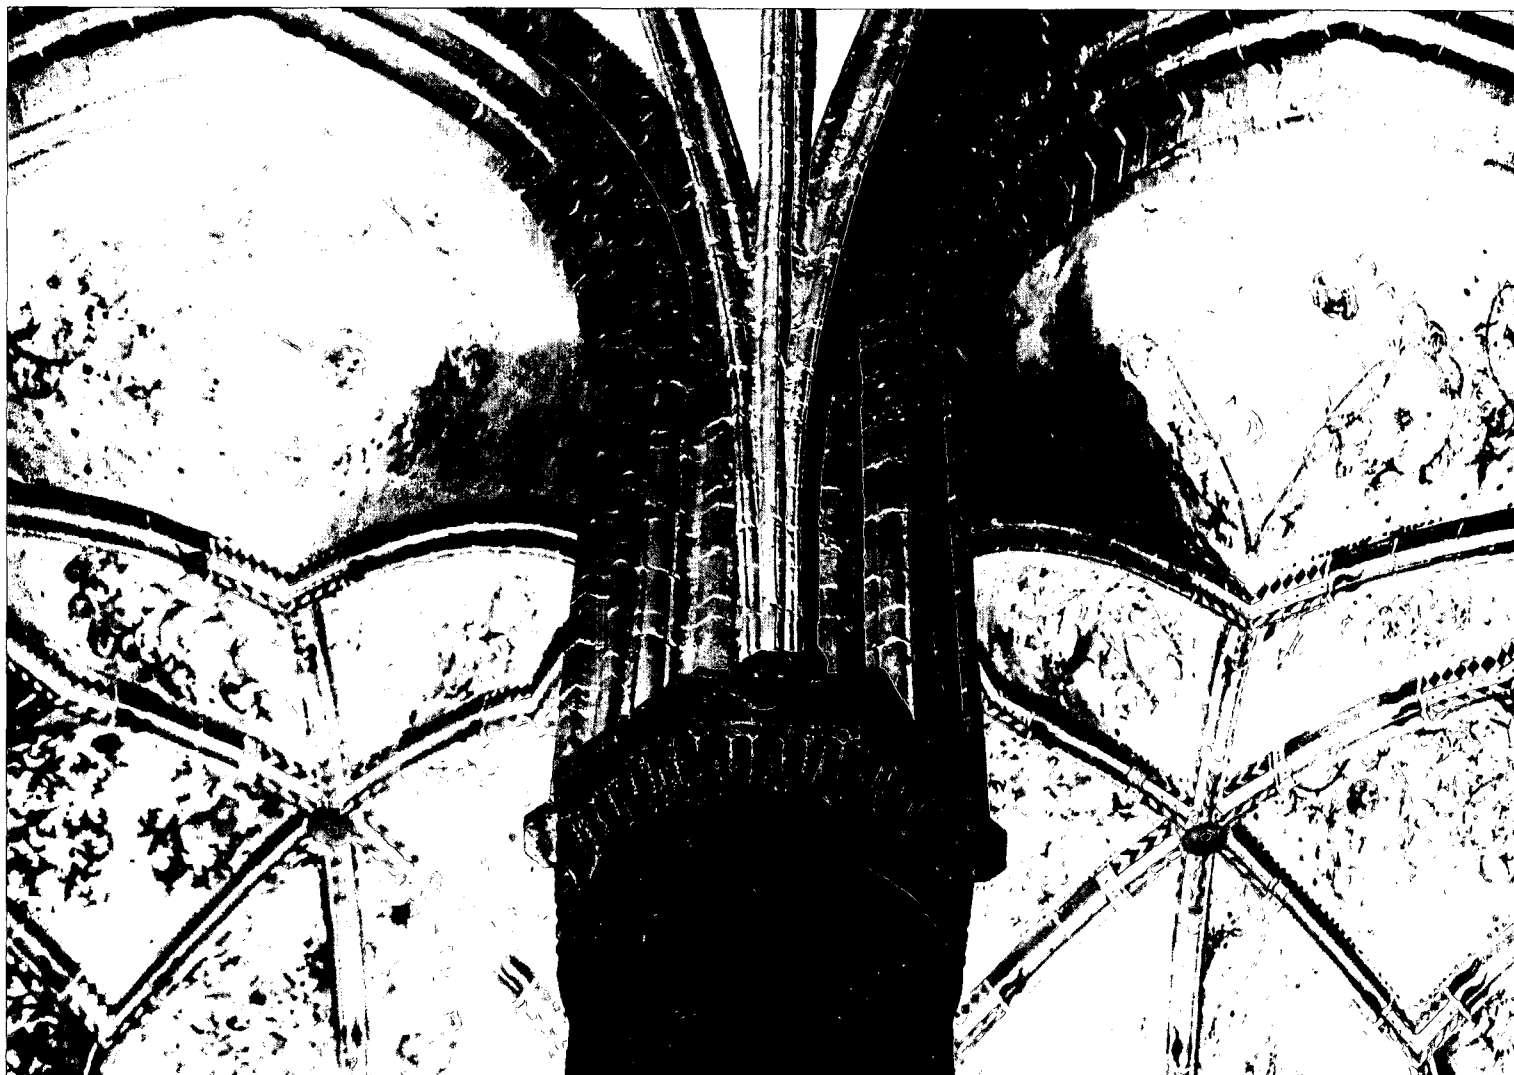
Gewelschildering interieur St. Martinuskerk na restauratie van 1979.

Om ter afsluiting nog even terug te komen op de gewelschilderingen in de Weerter St. Martinus: er wordt nog even gewacht met de schoonmaak, want momenteel wordt gezocht naar de beste manier om het vuil te verwijderen. Over de resultaten van dit ongetwijfeld boeiend onderzoek wellicht een volgende keer meer.
