Het oerhollandse snijraam

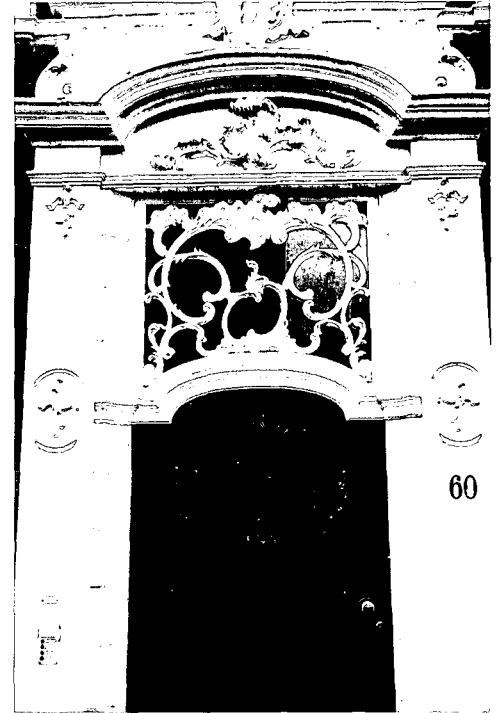
Een nieuw ontworpen snijraam (1973) in een gevel in Haarlem.

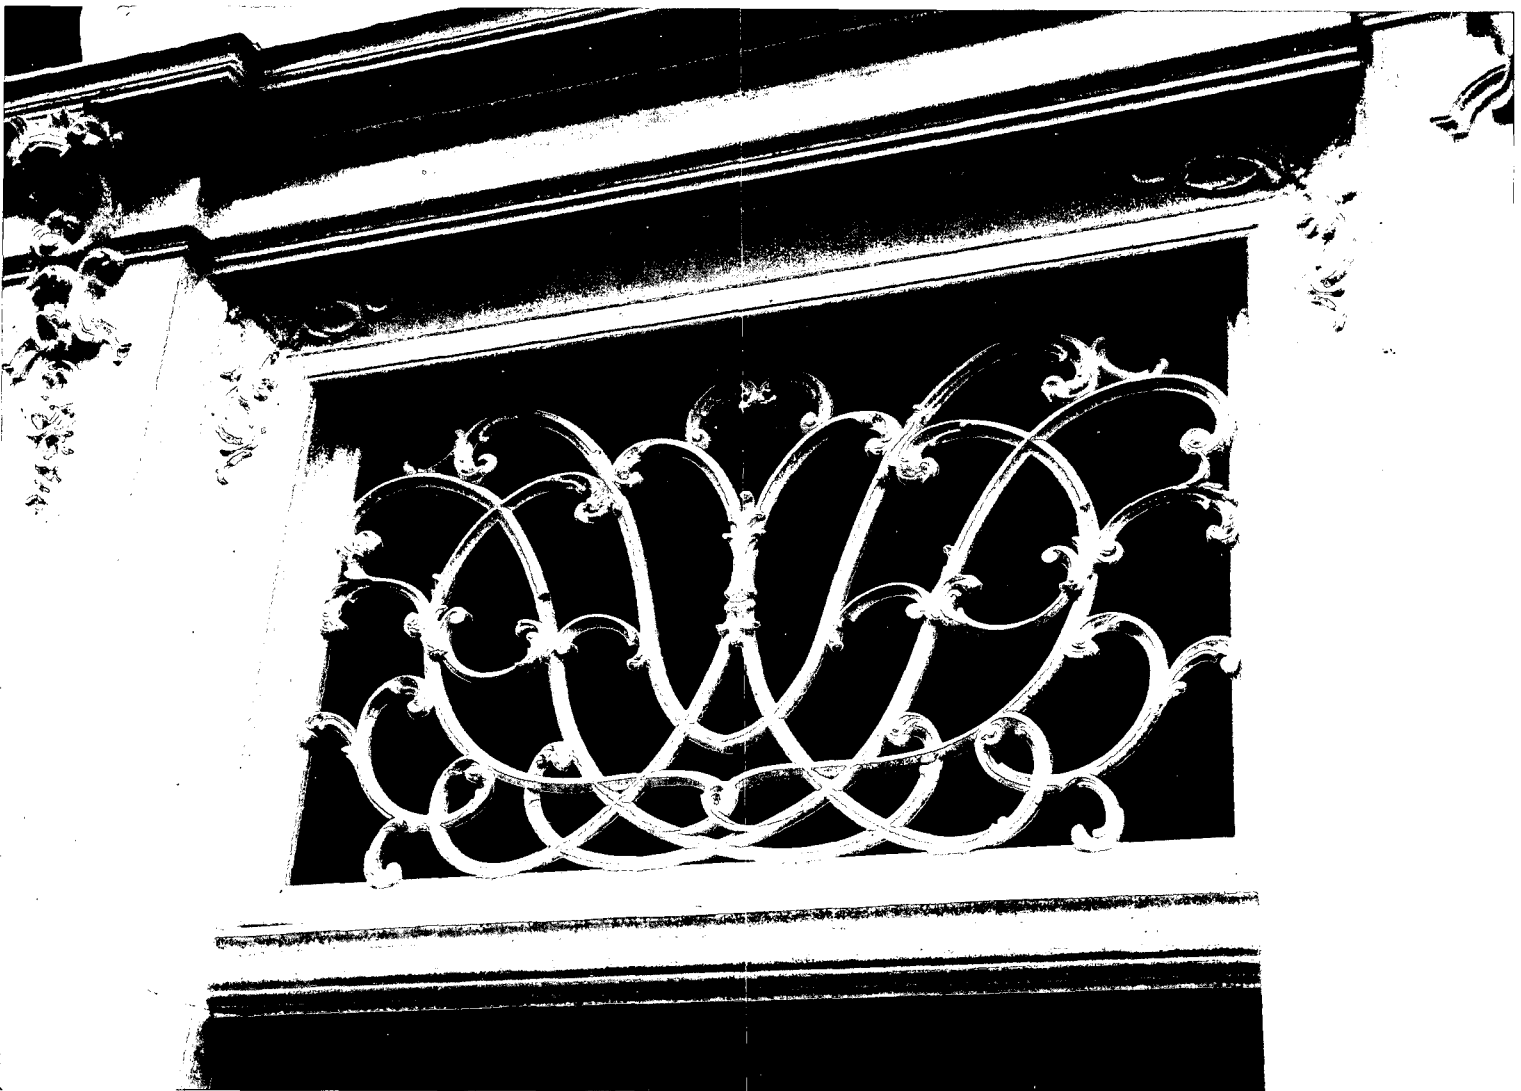
Reconstructie (1983) van een snijraam naar een oude foto (Hoorn).

Als beeldhouwer/restaurator krijg ik van tijd tot tijd opdracht tot het maken van zo'n snijraam. Soms naar aanleiding van een afbeelding van het verloren gegane raam op een oude foto.

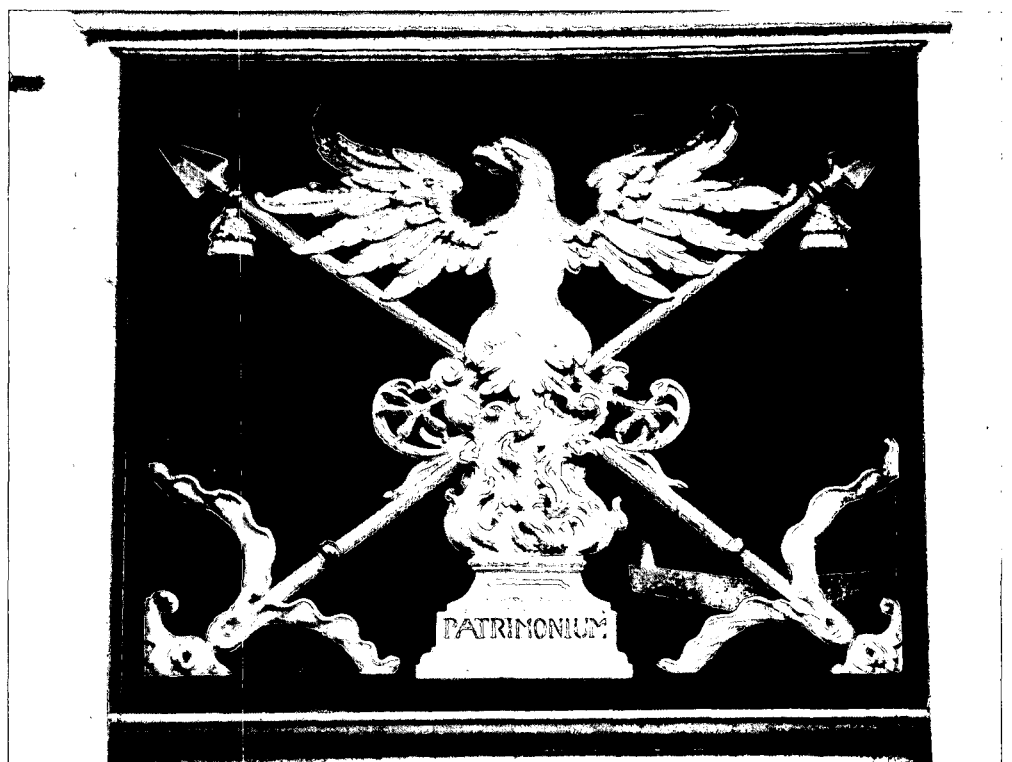
Ontwerp in Empire-stijl voor woningbouwvereniging Patrimonium te Leeuwarden (1994).
