HOFSTEDE IN BROEKHOVEN?

De bouwgeschiedenis van een gesloopte boerderij

HERMAN STRIJBOS

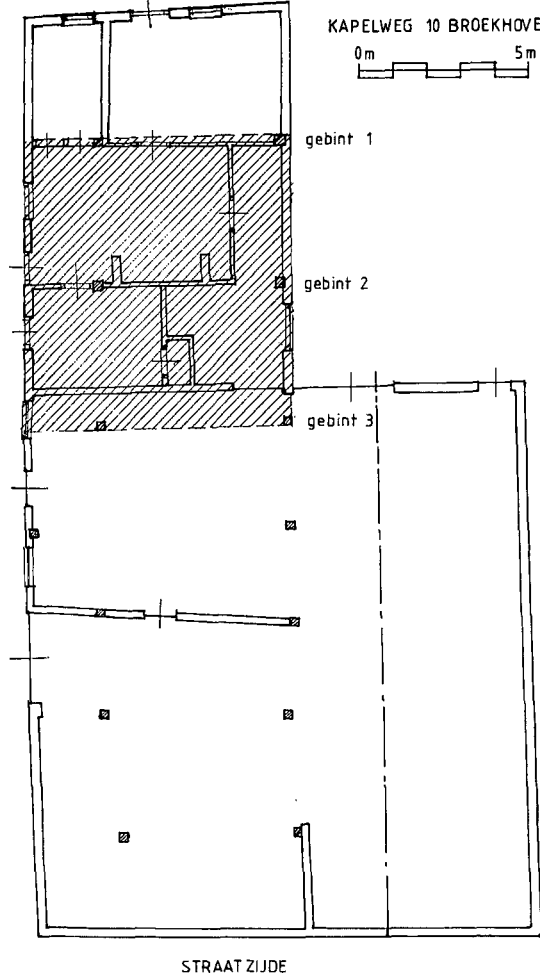
Afb. 1
Plattegrond van het hallenhuis in Broekhoven. Het gearceerde gedeelte geeft de beschreven oude boerderij aan.

De oude boerderij in Broekhoven had de vorm van een driebeukig hallenhuis, dat haaks op de straat was geplaatst met het bedrijfsgedeelte aan de straatzijde en het woonhuis aan de andere zijde (afb. 1). In de kopgevel van het woongedeelte was het jaartal 1719 ingemetseld, een verwijzing naar het jaar waarin deze gevel en een deel van de rest van de boerderij waren versteend (afb. 2). Het woonhuis bestond uit twee beuken met - gezien vanuit de gevel met het jaartal - rechts een zijbeuk die over de volle lengte van het hallenhuis door-

Het oude hallenhuis was op het moment dat het onderzoek startte al vanaf het derde gebint gesloopt (afb. 5). Gelukkig was eerder al duidelijk geworden dat de delen tussen de eerste drie gebinten achter de kopgevel met het jaartal oorspronkelijk een afzonderlijk gebouw moeten hebben gevormd (het gearceerde deel in afb. 1). Ook de zijbeuk maakte deel uit van dit

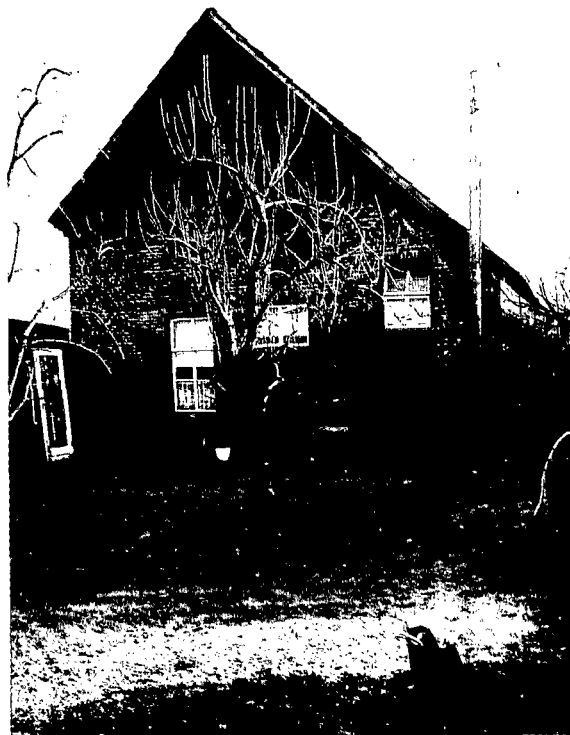
Afb. 2
Kopgevel van het hallenhuis waarin het jaartal 1719 voorkwam.

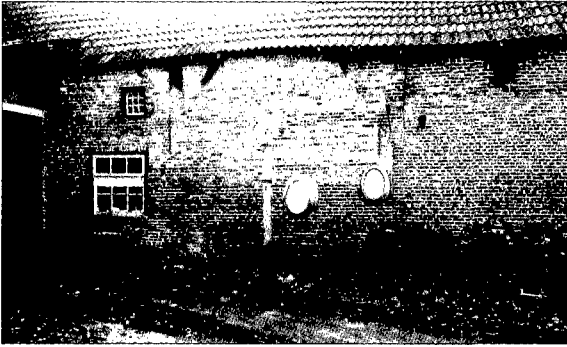
*Afb. 3
De hoge gevel van het woongedeelte van het hallenhuis aan de noord-oostzijde. De bouwnaad ter plaatse van het overkragende zolderfront van de noord-westgevel is hierop zichtbaar.*

liep en links de hoge gevel van de middenbeuk, die ongeveer drie traveeën diep was. Vooral deze laatste gevel had al eerder de aandacht getrokken vanwege de aanwezigheid van verschillende bouwsporen (afb. 3). Richting straat ging deze gevel over in de andere zijbeuk, die nog in de huidige eeuw gebouwd was op de plaats van een oorspronkelijke, veel smallere zijbeuk. In het woonhuis bevonden zich in de eerste travee in de zijbeuk een kelder met opkamer en in de hoofdbeuk een vertrek. In de tweede travee was in de hoofdbeuk een schouw te vinden, met daarachter, doorlopend in de derde travee, een broodoven. Tussen de tweede en de derde travee was een moerbalk aanwezig, compleet met sleutelstukken die waren versierd met zaagsneden en gutssteken. Dit type sleutelstuk is minstens honderd jaar in gebruik geweest, in ieder geval in de periode waarin ook een deel van de zestiende eeuw viel. De moerbalken waren afgeschoord met korbeels (afb. 4). Het was duidelijk dat de tweede en de derde travee wel heel bijzonder waren en een nader onderzoek ten volle waard waren.

De hoge gevel aan de noordoostelijke zijde (zie afb. 7), die eerder al de aandacht had getrokken, bestond ook uit drie gebintstijlen met een verbindende gebintkoppelbalk en ter hoogte van de verdiepingvloer een gebintkoppelbalk. Tussen de gebintstijlen, de gebintkoppelbalk en de gebintplaat bevonden zich schoren. In diezelfde vakken waren tussen de schoren sporen te zien die wezen op dubbele luiken, klaarblijkelijk ook bedoeld om hooi of oogst op de opslagruimte op de zolder te kunnen brengen. In de openingen voor deze luiken waren nog pengaten aanwezig die wezen op een dorpel iets boven de zoldervloer en enkele verticale tussenstijlen. Van belang was dat in het metselwerk van deze gevel nog een bouwnaad te zien is die de contouren van het uitkragende zolderfront volgde (afb. 3).

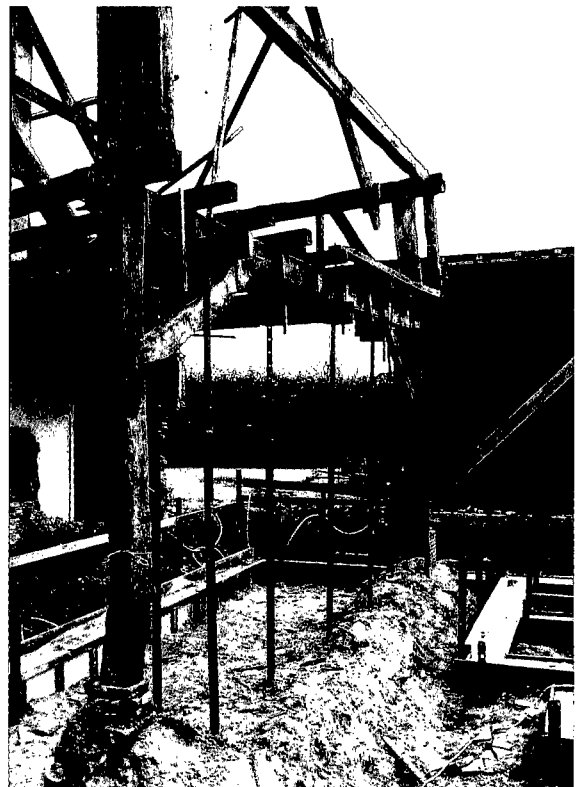
*Afb. 5
Het door de sloop vrijstaande derde gebint van de zuid-oostgevel, met uitkragend zolderfront.*

Voor de gebintstijlen en op de blokkeels in de voor- en achtergevel waren hoekstijlen geplaatst, die weer waren bevestigd in de onderzijde van de overstekende gebintplaten (zie afb. 5 en afb. 7, zuidoostzijde en noordwestzijde). Op de einden van de gebintplaten waren weer dwarsplaten gelegd, met daarin aan de onderzijde pengaten. Over de uiteinden van de overstekende kinderbinten hadden balken gelegen die gaten vertoonden die correspondeerden met de pengaten in de onderzijde van de dwarsplaten daarboven. Tezamen maakten die pengaten duidelijk dat tussen de balken op de overstekende kinderbinten en de dwarsbalk daarboven een gevelconstructie had bestaan. Hier moest dus zowel aan de voor- als aan de achterzijde van het gebouw een overkragend

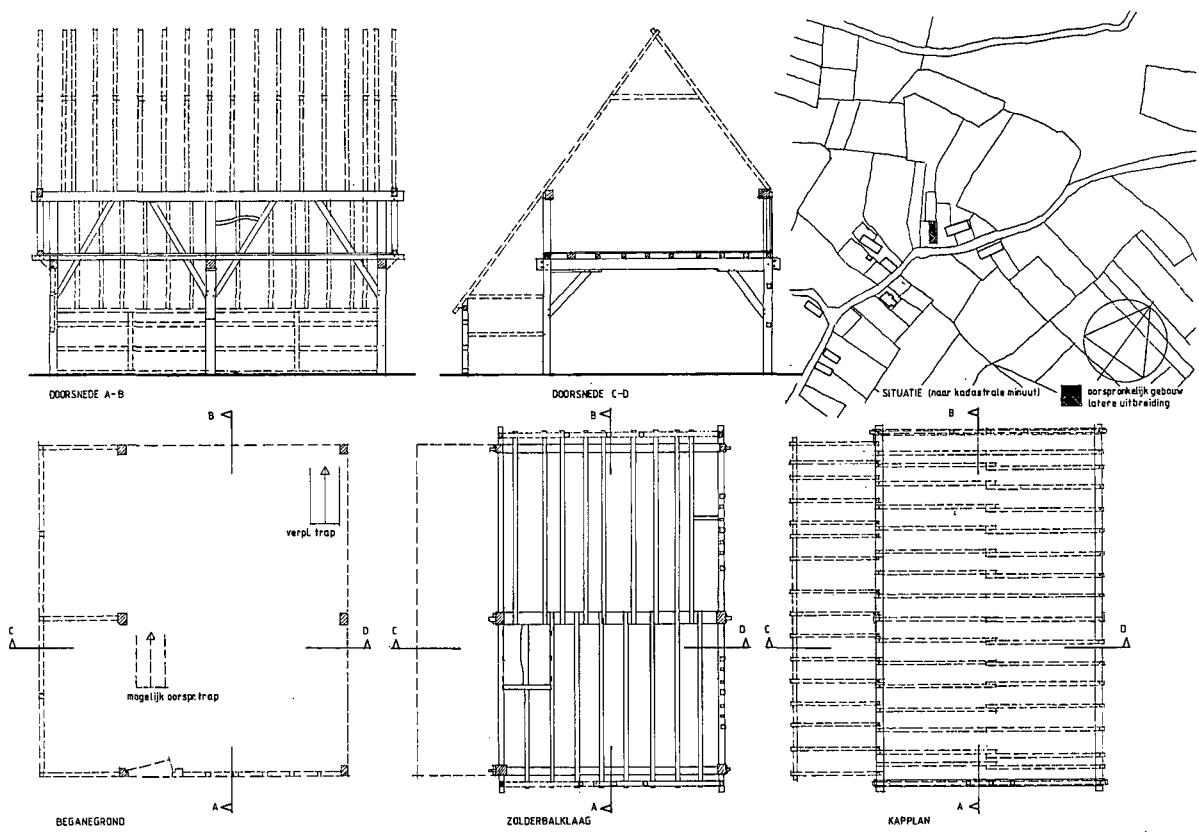
Afb. 6 ▲
 Documentatietekening van de boerderij in Broekhoven, blad 1.

geheel, terwijl de hoog opgetrokken zijgevel van het hoofdgebint de plaats aangaf van de oorspronkelijke zijgevel. De documentatie op basis van het onderzoek leidde tot een reconstructie van het gebouw. Deze is weergegeven in de tekeningen van afbeeldingen 6, 7 en II. Afbeelding 8 is toegevoegd ter verklaring van de bouwkundige vaktermen die in de beschrijving hierna gebruikt zullen worden.³ Het gebouw werd gevormd door drie ankerbalkgebinten. Het middelste vertoonde de al eerder gesignaleerde versierde sleutelstukken met daaronder

In de gebintstijlen aan de zuidoostelijke zijde (afb. 7) was een aantal pengaten aanwezig die een beeld opleverden van de horizontale regels in de gevels van de zijbeuk, die de gevelvulling gedragen moeten hebben. In de tekening is verder de zijbeuk uitgewerkt naar analogie van soortgelijke gevels van een vijftiende-eeuwse boerderij te Vessem. In de bodem lieten dergelijke wanden geen sporen na. Bovendien is ook daar de oude gevel naar verloop van tijd vervangen door een gevel van baksteen. In het verlengde van het tweede gebint met de sleutelstukken (doorsnede c-D in afb. 6) moet in de zijbeuk een scheidingswand aanwezig zijn geweest.

De scheiding tussen de hoofdbeuk en de zijbeuk is in doorsnede A-B van afb. 6 getekend. De schoren waren veel langer dan aan de andere zijde en kruisten de gebint-koppelbalken. Van scheidingswanden zijn in dit gedeelte geen sporen aangetroffen.

In de balklaag die bestond uit kinderbinten over de ankerbalken waren twee trapgaten herkenbaar (afb. 6, zolderbalklaag). In het trapgat rechts achter stond een trap, die op zichzelf oorspronkelijk kan zijn geweest, maar die aanvankelijk waarschijnlijk heeft gestaan in het trapgat links vooraan, tegenover de voordeur.

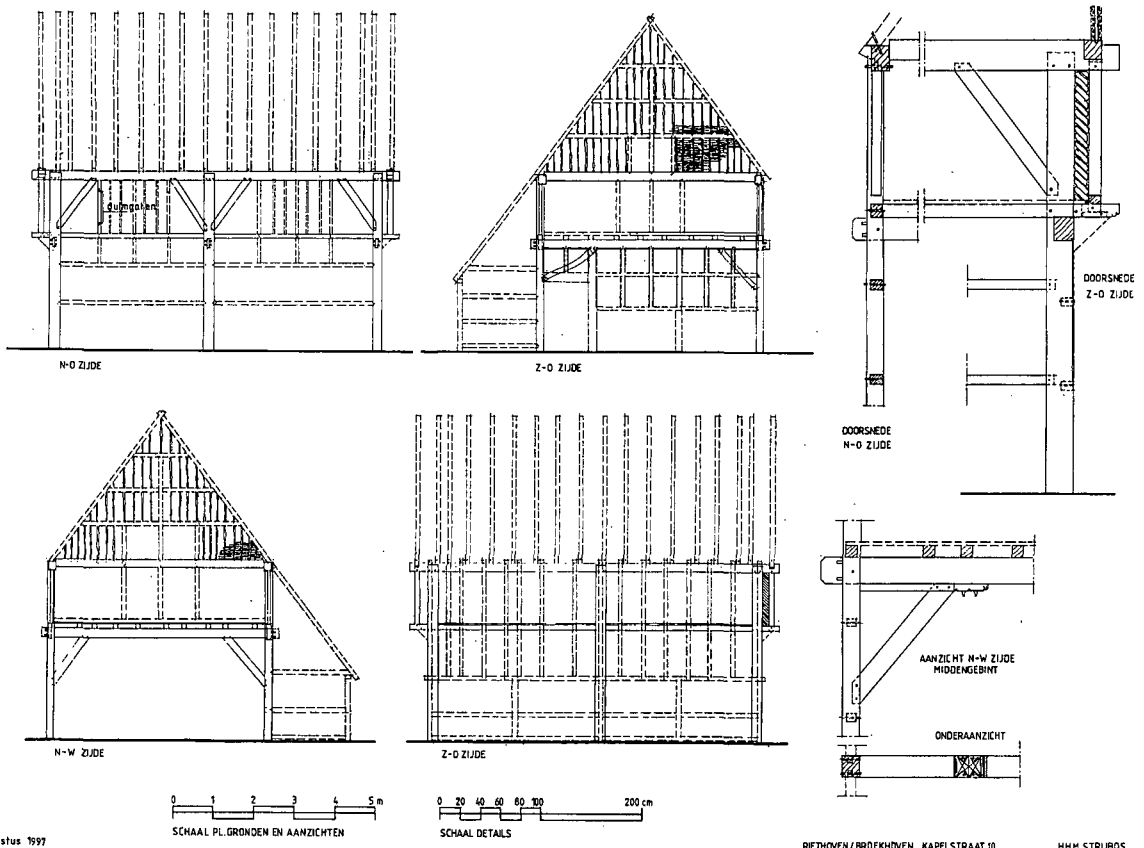
Afb. 7 ▼
 Documentatietekening van de boerderij in Broekhoven, blad 2.

Tussen de hoekstijlen van het derde gebint aan de straatzijde (het zuidoostelijk gebint) en de stijlen die daarvoor waren geplaatst op de blokkeels had een vulling van schuin vermetselde bakstenen gezeten. Enkele bakstenen waren tijdens het onderzoek nog aanwezig (zie detail in afb. 7, 8 en 9).

De gevel in het derde gebint aan de zuidoostzijde (zie afb. 7) moest wel de voorgevel zijn geweest. Behalve een deur met bovenlicht was op de begane grond over de volle resterende breedte een pui aanwezig geweest, die gezorgd had voor licht en lucht in de achterliggende ruimte. Die ruimte moest dus wel een woonbestemming hebben gehad. De schoren die dwars door deze pui zijn getekend waren duidelijk later aangebracht en maakten geen deel uit van de oorspronkelijke constructie. In het overkragende zolderfront daarboven wees de indeling op een tweetal dubbele luiken boven elkaar op de mogelijkheid de zolder te kunnen beladen met hooi of oogst.

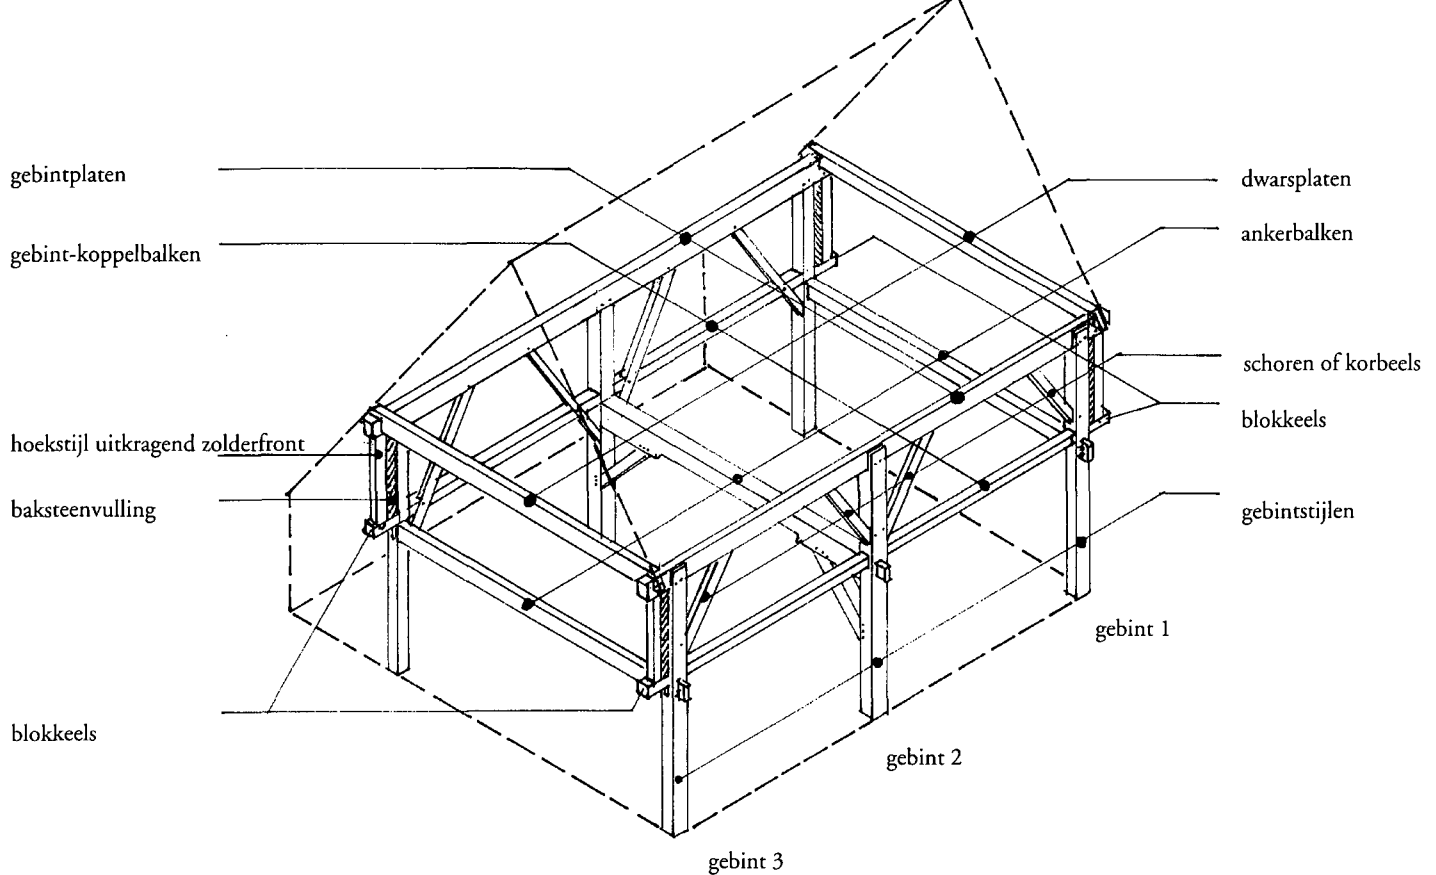
Afb. 8
 Hoofdgebint met in de tekst gebruikte vaktermen voor de onderdelen.

- 3 De vaktermen gebruikt in afbeelding 8 zijn ontleend aan: G. Berends, *Historische houtconstructies in Nederland* (Arnhem, 1996).
- 4 E. van Ermen, *Het kaartboek van Averbode 1650-1680* (Brussel, 1997).

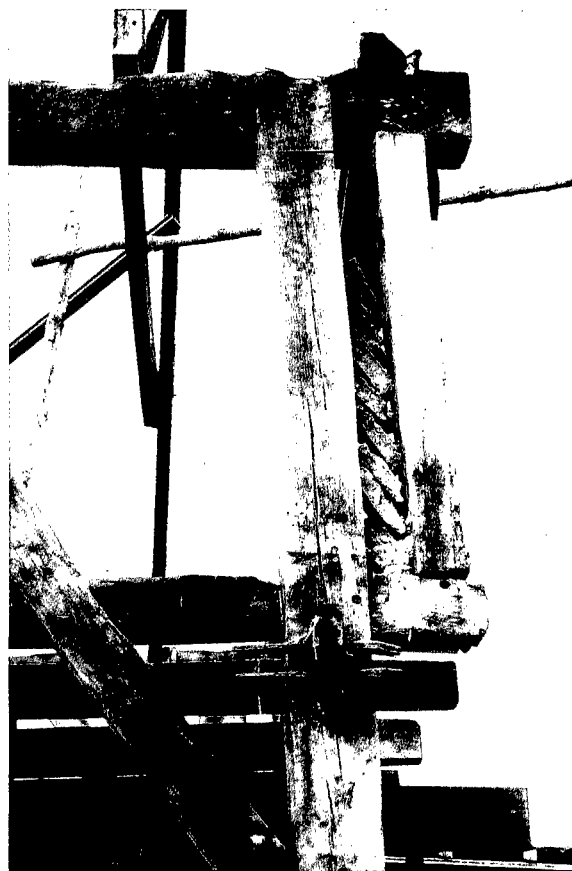
Afb. 9

Het uitkragende zolderfront op de zuidhoek, met de vulling met schuin geplaatst metselwerk.

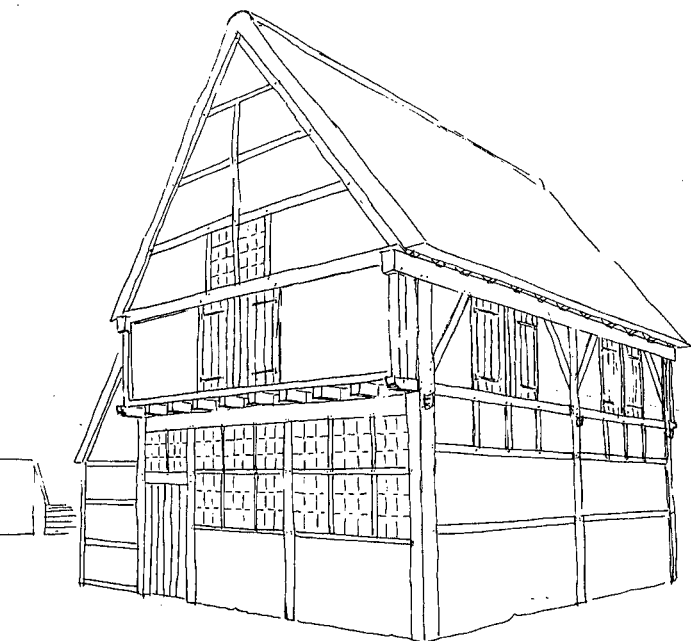
Afb. II

Reconstructie van het huis gezien vanuit het oosten
(tekening Ad Goossens).
