Zaadmarkt 93 te Zutphen

*Constant Willems**

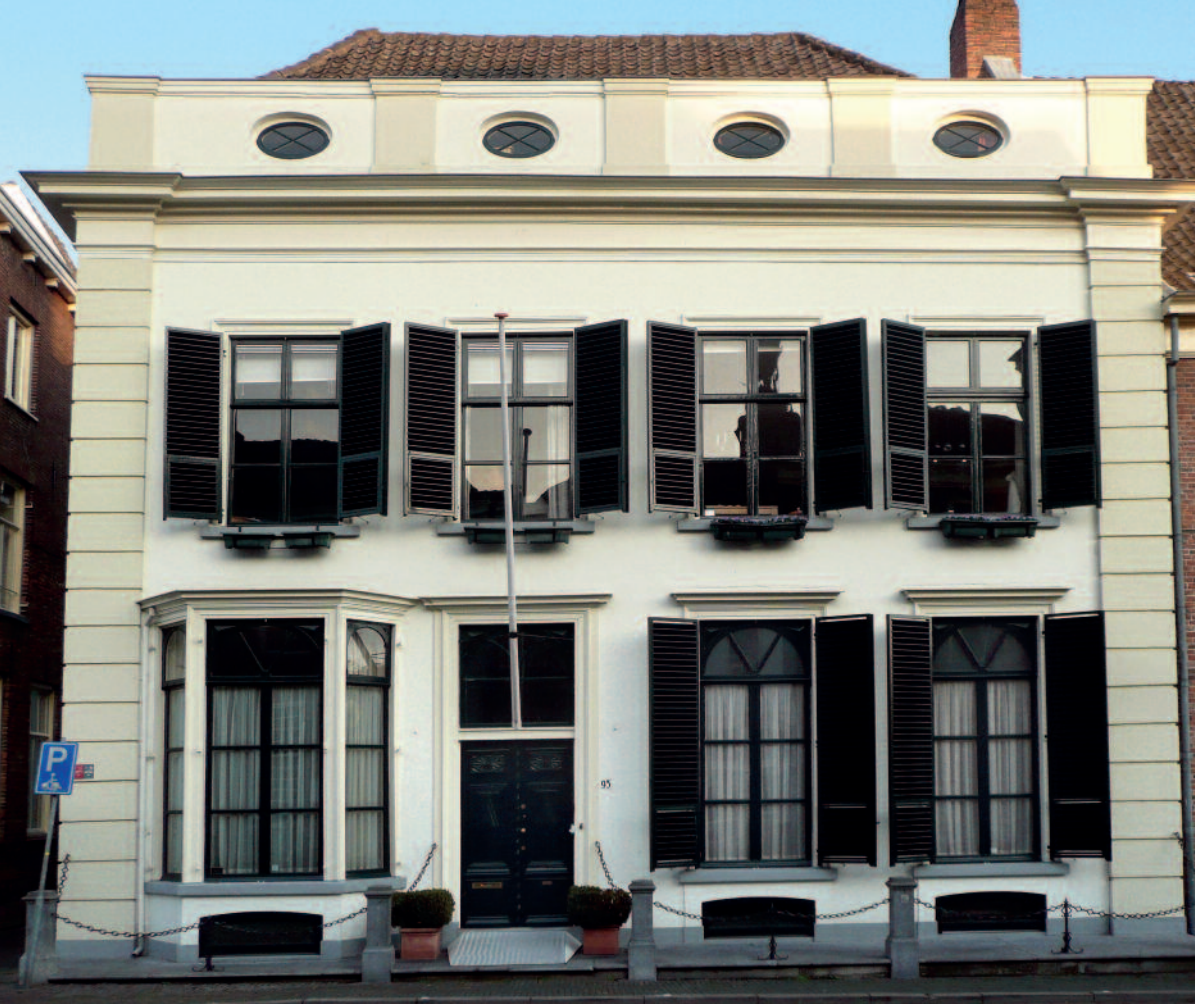
Afb. 1. Zaadmarkt 93, voorgevel. (foto: Jan Frings)

Deze bouwgeschiedenis is deels af te lezen aan de voorgevel aan de Zaadmarkt. We zien hier een gevel die ontstaan is rond 1820, maar die als het ware vóór die twee panden is gezet. De erker met de voordeur behoren daarbij aan het vroegere linker pand, de beide ramen rechts behoren tot het oorspronkelijke rechter pand. Het zichtbare gedeelte van het dak laat zien dat de beide kapconstructies eveneens bij elkaar zijn getrokken door een dakschild hiertussen boven de gevel te formeren.

De deftige voorgevel heeft een zogeheten atiek, de hoge constructie boven de goot waarin nog vier ovale ramen zijn te vinden. Het is een classicistisch element dat men vaker vindt op gebouwen uit die tijd. Alleen, die op het eerste gezicht waarneembare goot is geen goot waar het water van het dak zich in kon verzamelen; het is een architectonische toevoeging. De werkelijke goot ligt helemaal boven op de gevel, dus boven de ovale ramen. Op deze wijze behoefde men geen dakkapellen te maken, en ontstond er meer ruimte boven op de zolder achter de gevel. Bovendien straalde de gevel hierdoor een zekere grandeur uit.

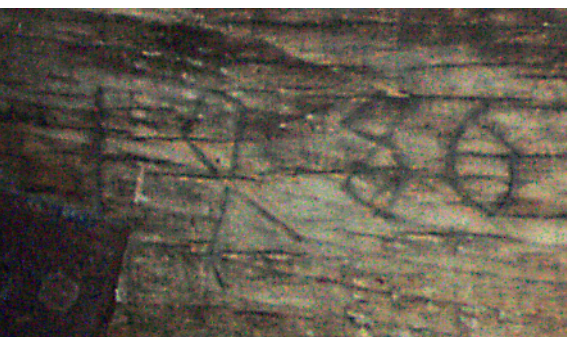
Afb. 2. Het jaartal 1480.
(foto: Dineke van Krimpen)

dens het onderzoek. Zoals reeds opgemerkt hebben we hier te maken met twee aparte laatmiddeleeuwse panden. Dit is op de zolders in de kapconstructies nog duidelijk waarneembaar. Beide kapconstructies lijken op het eerste gezicht erg op elkaar, maar bij nader onderzoek blijkt er bij een deel van de kap van het linker pand iets meer aan de hand te zijn. We vonden daar in een van de eiken gebinten het ingehakte jaartal 1480.

Dit jaartal is in Arabische cijfers, wat voor die tijd al uniek genoemd mag worden. Arabische cijfers, zoals wij die nog steeds gebruiken – zij het in wat modernere vorm – waren toen nog niet algemeen gebruikelijk.
