Bouwkundige geschiedenis boerderij "Het Winkel"

Zwolsewegje 100-102 te Nunspeet

A.M.H. Loopik

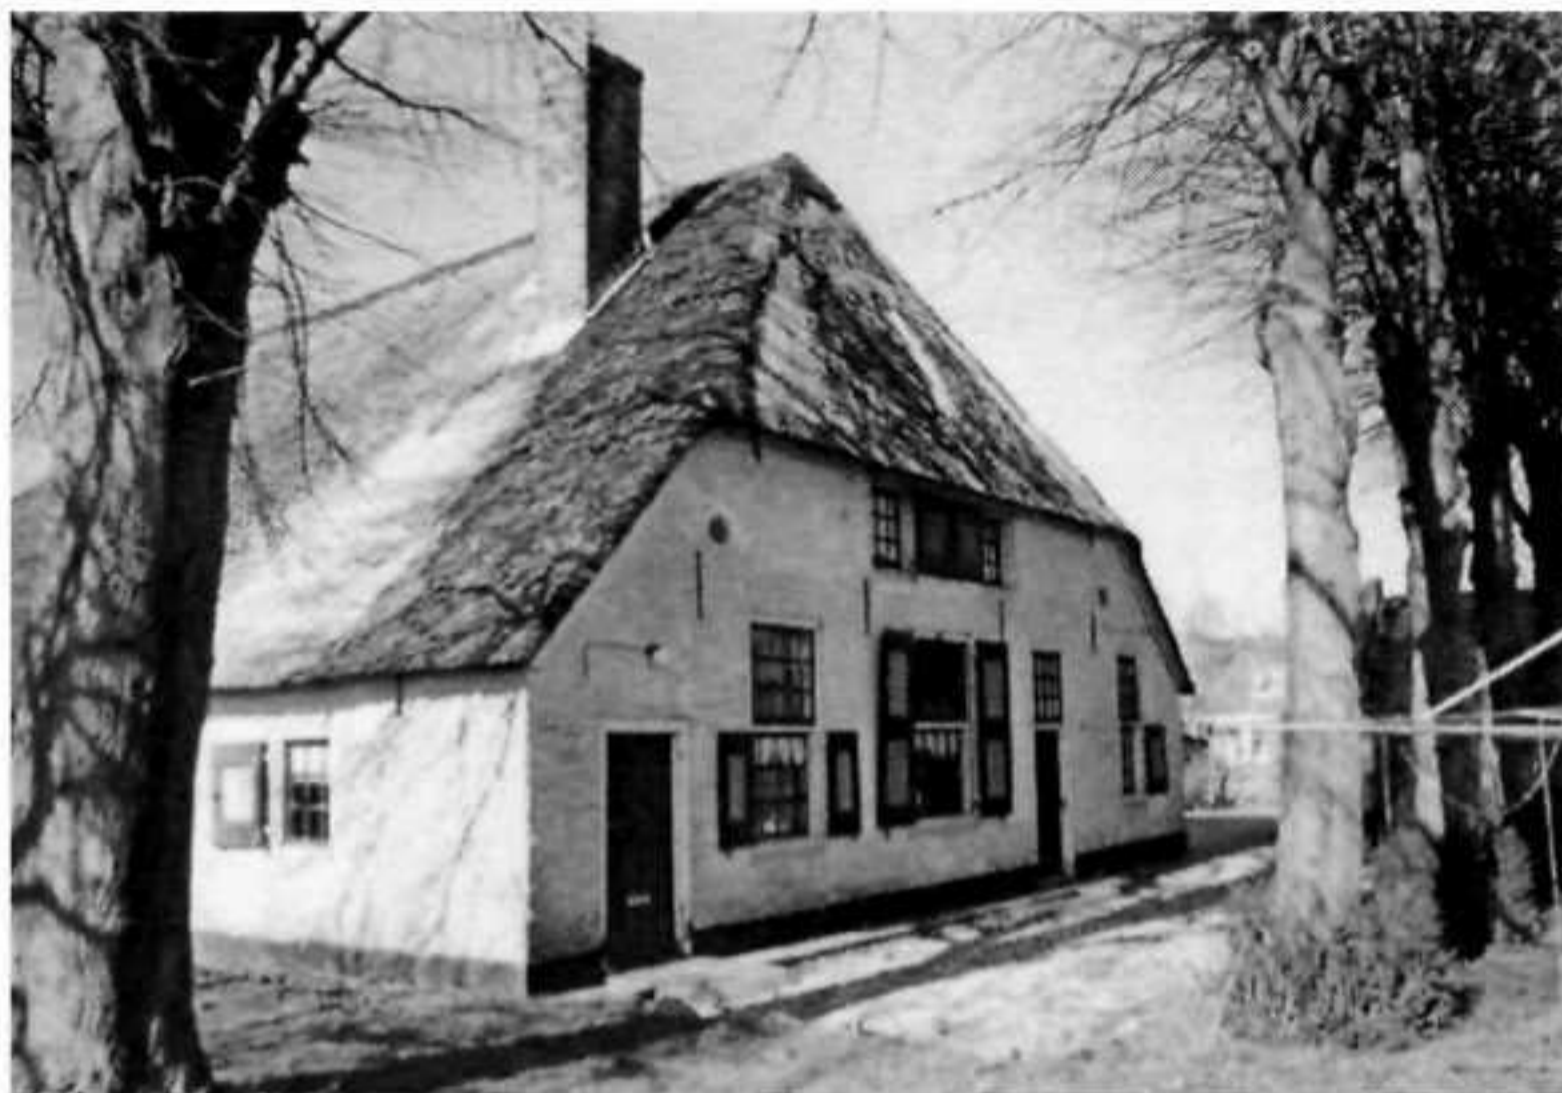
Voorgevel van boerderij "Het Winkel".

De voorgevel heeft een asymmetrische indeling en bestaat uit vijf traveeën. Deze indeling is in deze omgeving een veel voorkomend type: twee brede vensters met links een zgn. "Rouwdeur" zonder bovenlicht en rechts de zgn. "Trouwdeur" met bovenlicht. Uiterst rechts nog het kleine venster van de opkamer met kelder daaronder. Het wit geschilderde muurwerk is van handvormsteen (IJsselsteentjes) in een onregelmatig kruisverband. De gepleisterde plint is zwart geschilderd. Uiterst links bevindt zich een ingang met een ½ steens rollaag aan de bovenzijde, kozijn met duivejagersprofiel en een houten opgeklampte deur.

Rechts van het midden bevindt zich de hoofdingang, met een 1,5 steens strek aan de bovenzijde, kozijn met duivejagersprofiel en een houten opgeklampte deur. Boven het geprofileerde kalf bevindt zich een bovenlicht met roedeverdeling.

In de zolderverdieping bevinden zich in de middenas van de gevel twee kleine vensters met rollagen aan de onderzijde, kozijnen met luikspanningen en draairamen met roedeverdeling. Ieder venster bezit een houten luik met vierkant paneel. Uiterst links en rechts in de top zijn kleine ovale oeil de boeuf (koeienoog) venstertjes aangebracht. De voorgevel bezit voorts een viertal staafankers en sluit bij de schuine zijde af met muurvlechtingen en smalle windveren. Voor de beide ingangen bevinden zich eenvoudige hardstenen stoepen met afgeronde voorzijde.

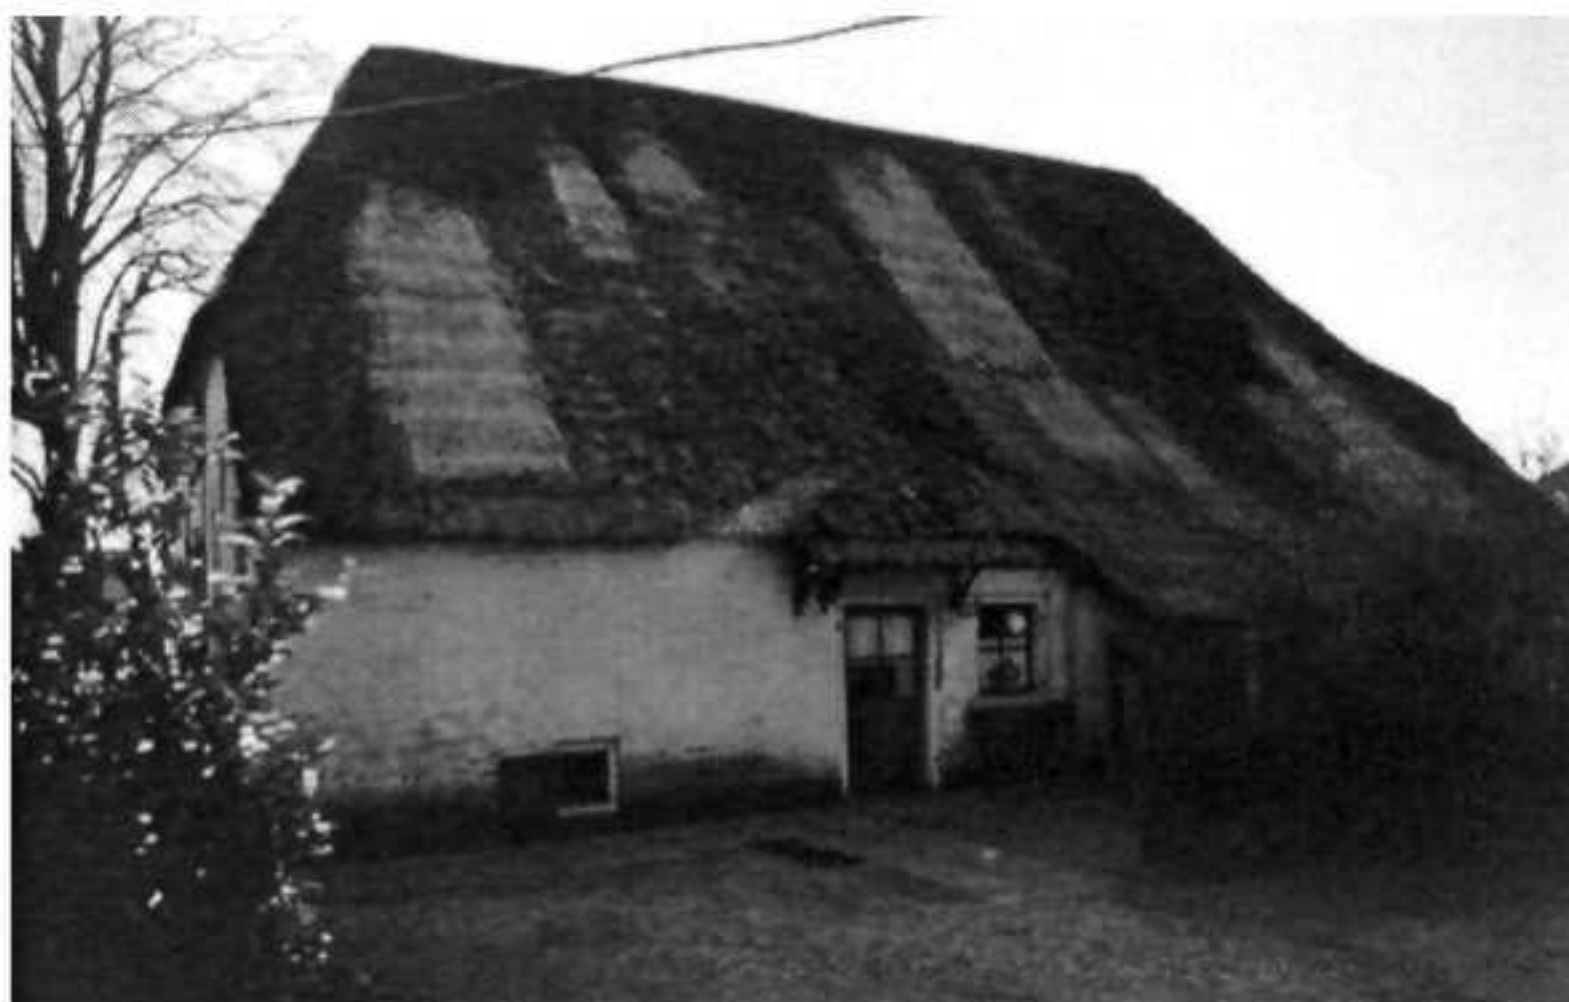
Rechter zijgevel.

Het linker deel van de rechter zijgevel behoort bij het woongedeelte (voorhuis) van de boerderij. De dakvoet is hier hoger dan bij het achterhuis rechts. De gevel van het voorhuis is opgetrokken in baksteen (IJsselsteentjes) in een onregelmatig kruisverband. De gevel is wit gepleisterd en bezit een zwart geschilderde plint. Links bevindt zich deels in de plint, deels in het metselwerk een klein kelderlicht, dat aan de bovenzijde is afgesloten met een rollaag. Rechts in het woongedeelte bevindt zich een lage ingang onder een rollaag, met een zwaar houten kozijn en een houten opgeklampte deur met een 4-ruits raam. Rechts naast de ingang een klein houten venster met rollaag en houten luik.

De overgang van het hogere woongedeelte naar het lagere bedrijfsgedeelte wordt gemarkeerd door enkele vlechtingen langs de schuine zijde. Het bedrijfsgedeelte rechts bezit een gepleisterde, zwart geschilderde plint. In de rechter zijgevel bevinden zich oorspronkelijk drie door rollagen afgesloten mestluiken, die thans in machinale baksteen in kruisverband zijn dichtgezet. In deze verdiept liggende dichtzettingen bevinden zich halfrond gesloten stalvensters met rollagen aan de onderzijde en gietijzeren vorktraceringen.

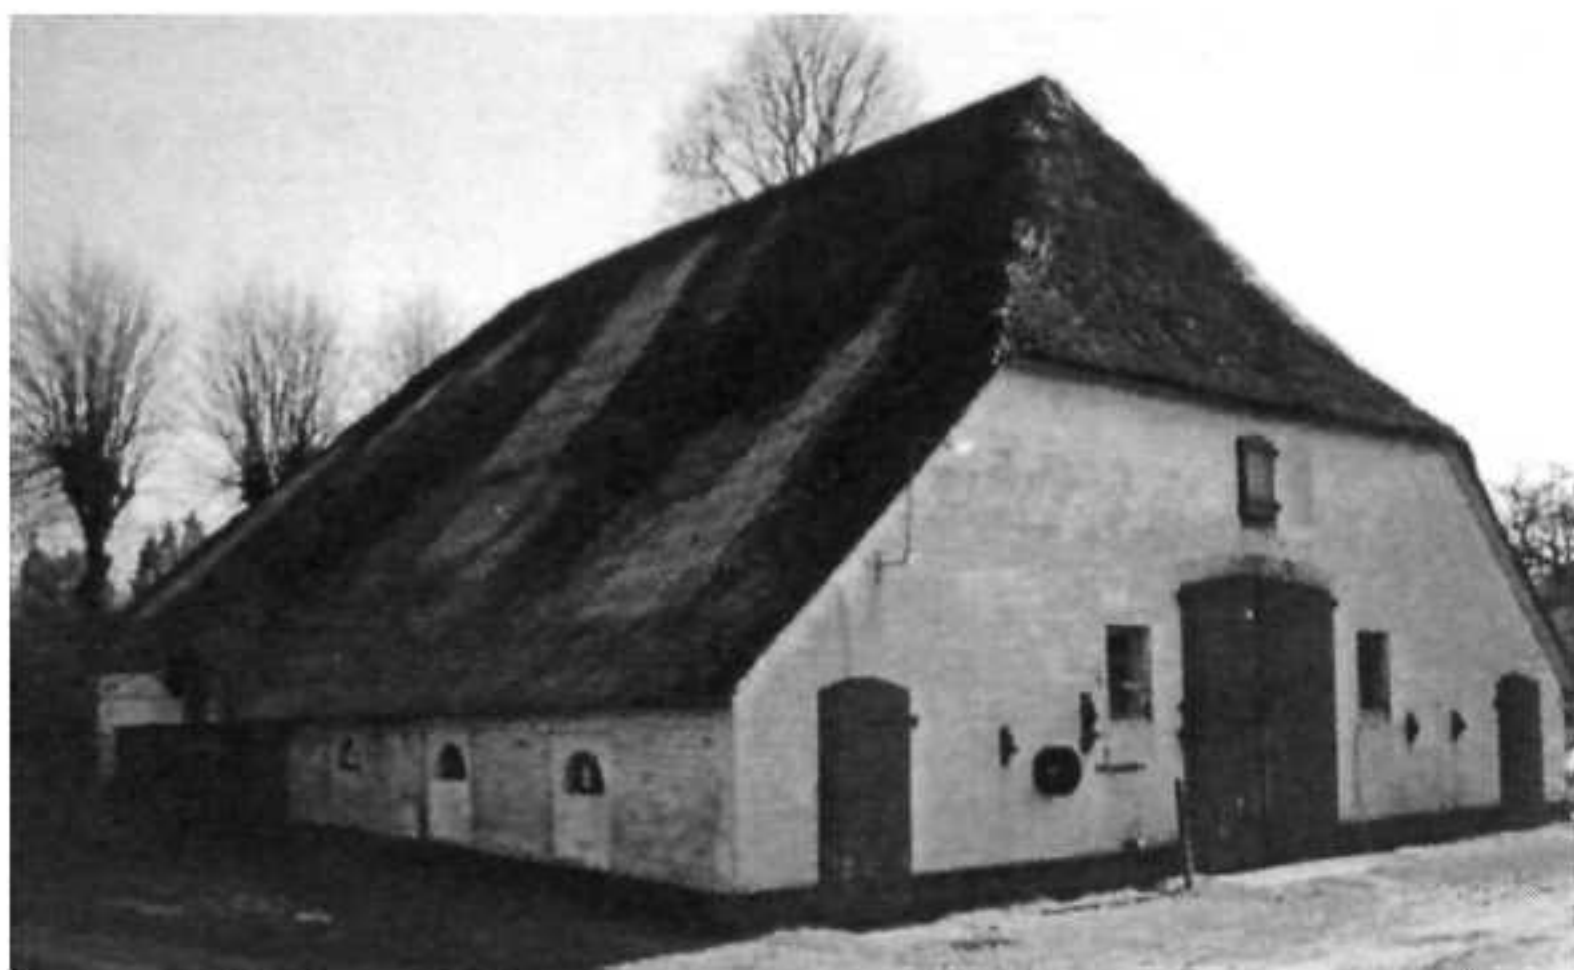
Linker zijgevel en achtergevel.

Het rechter deel van de linker zijgevel behoort bij het woongedeelte van de boerderij. De dakvoet is hier hoger dan bij het bedrijfsgedeelte links. Het rechterdeel is opgetrokken in baksteen (IJsselsteentjes) in onregelmatig kruisverband. De gevel is witgeschilderd en bezit een zwart geschilderde gepleisterde plint. In de middenas van het woongedeelte bevindt zich een klein vierkant venster met rollagen.

Het bedrijfsgedeelte links, waarvan de dakvoet, een stuk lager ligt, bezit muurwerk van machinale baksteen in kruisverband en een aantal halfronde gietijzeren stalvensters.

De achtergevel bezit een symmetrische indeling die karakteristiek is voor dit type boerderij. Het muurwerk is van machinale baksteen in kruisverband (witgeschilderd) en werd opgetrokken in 1940 ter vervanging van de oorspronkelijke houten gevel. De gepleisterde plint is zwart geschilderd. In de middenas bevindt zich een brede dubbele houten opgeklampte bedrijfsdeur onder een dubbele getoogde rollaag en links en rechts een tweetal houten opgeklampte mestdeuren.

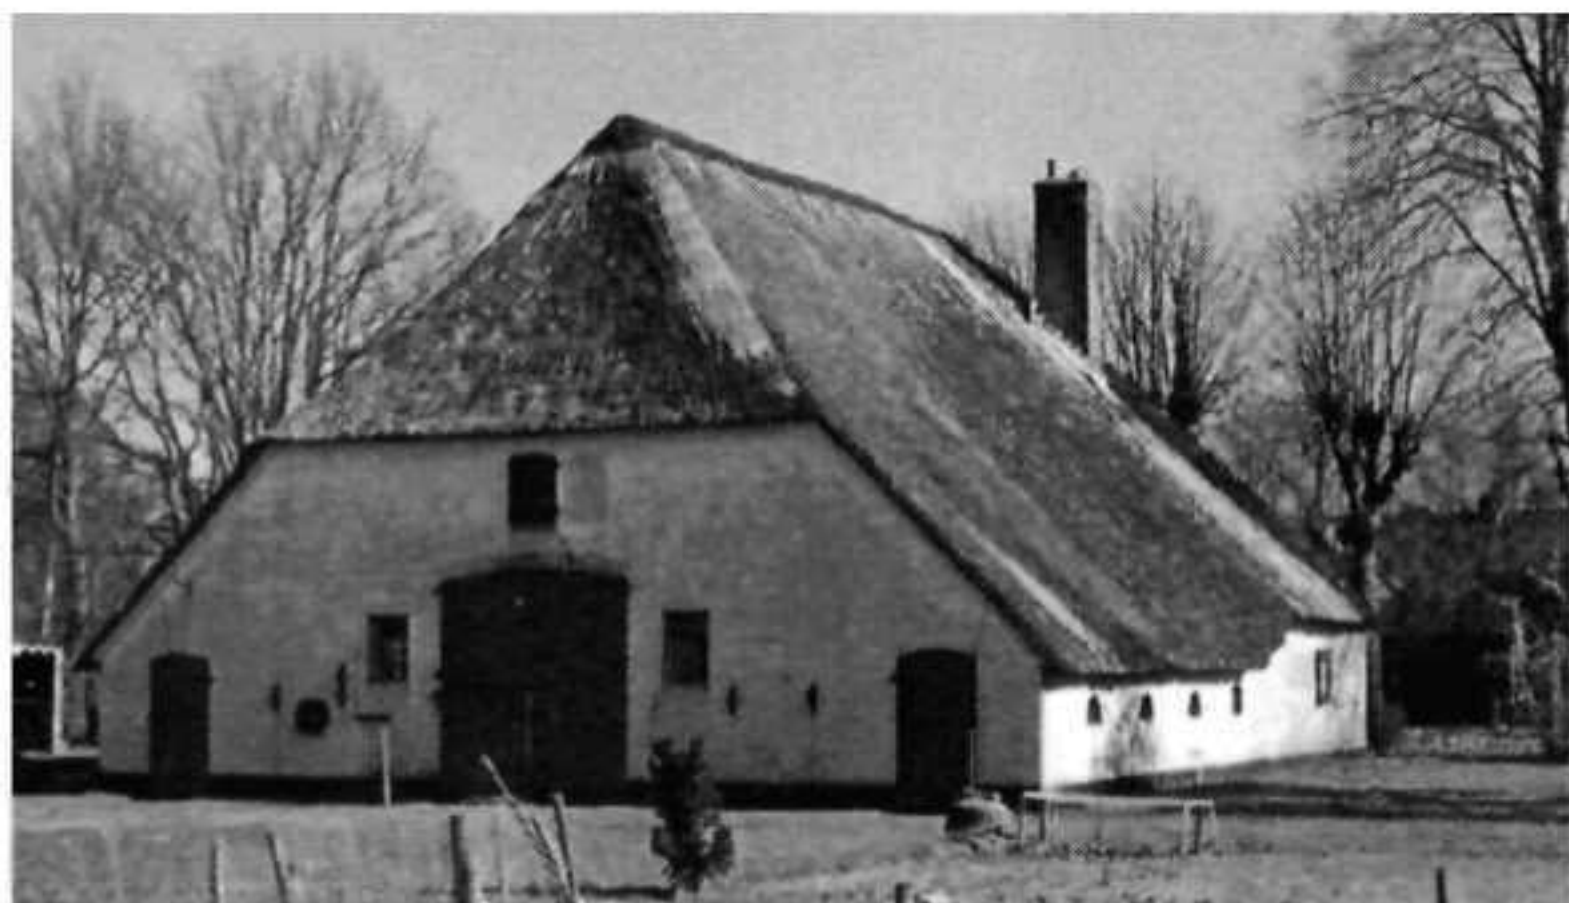
Rechter zijgevel en achtergevel.

Boven de brede bedrijfsdeur bevindt de opening van het hooiluik met getoogde bovenzijde, een houten luik met paneel en aan de onder en bovenzijde voorzien van rollagen. Langs de schuine zijden van de gevel zijn smalle windveren aangebracht.

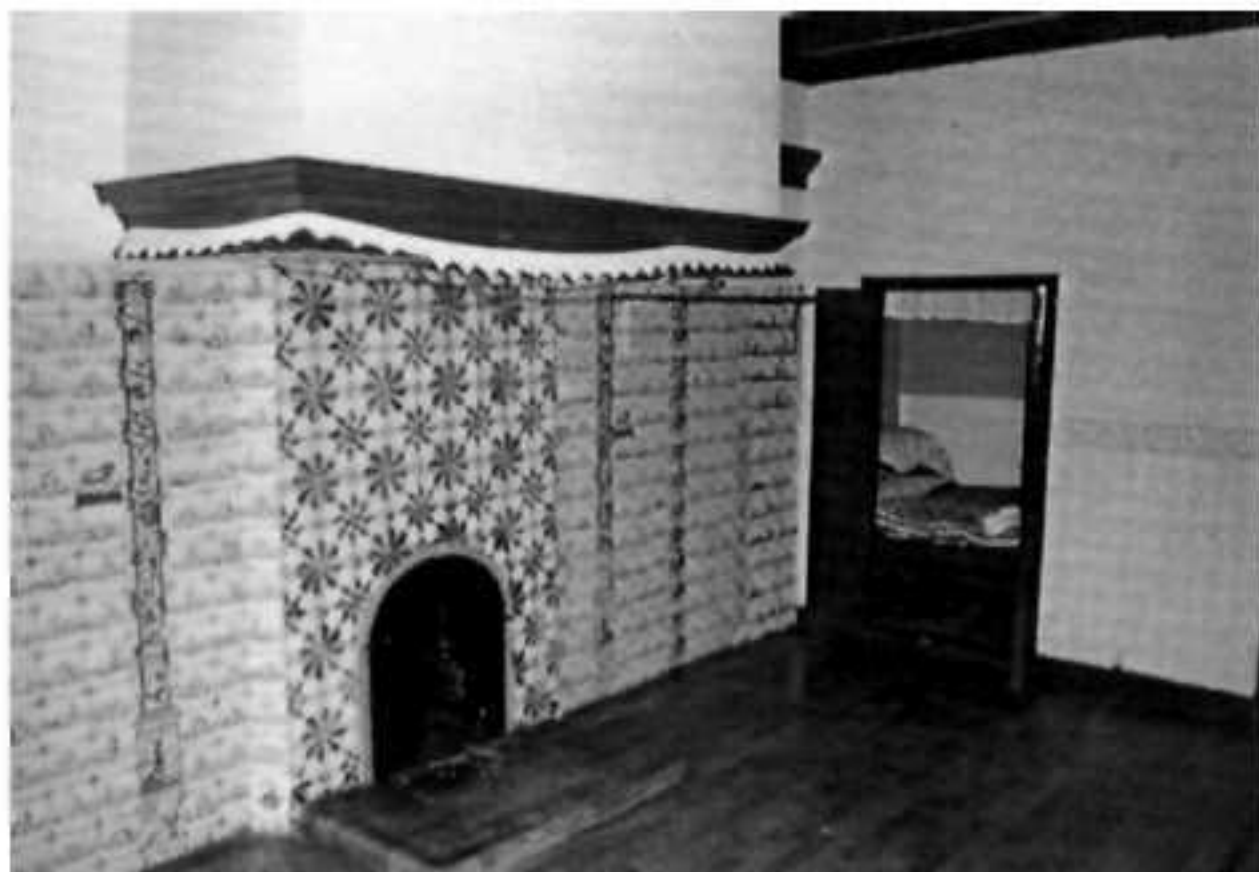
De woonkamer met schouw.

De antieke beschilderde tegels, merendeels daterend uit de achttiende eeuw, zijn zeer rijk van uitvoering en vertonen vele variaties: tegels met bloemmotieven in rood op wit, voorstellingen van scheepjes, paarden, vogels, kastelen en molens in

blauw op wit. Voorts in rood op wit verschillende voorstellingen gevat in cirkels, voornamelijk kastelen en landschapjes. Tegelstroken met rankwerk in rood op wit waarin vogels zijn opgenomen. In deze zelfde kamer zijn de originele bedsteden-deuren bewaard gebleven. Eén van de bedsteden is nog aanwezig, evenals het originele balkenplafond. De linker voorkamer die ook een eigen ingang aan de voor-gevel heeft, bezit eveneens een geheel betegelde wand met schouw. De tegeltjes zijn thans aan het oog onttrokken door behang. Voorts is in deze kamer: een bedstedenkast en het originele houten plafond. Deze kamer stond oorspronkelijk in verbinding met de grote kamer. Boven de kelder in het rechter deel van het woongedeelte bevindt zich de opkamer, te bereiken via een originele houten lage deur. Het oude balkenplafond is nog aanwezig, als ook een bedstede en een kast.

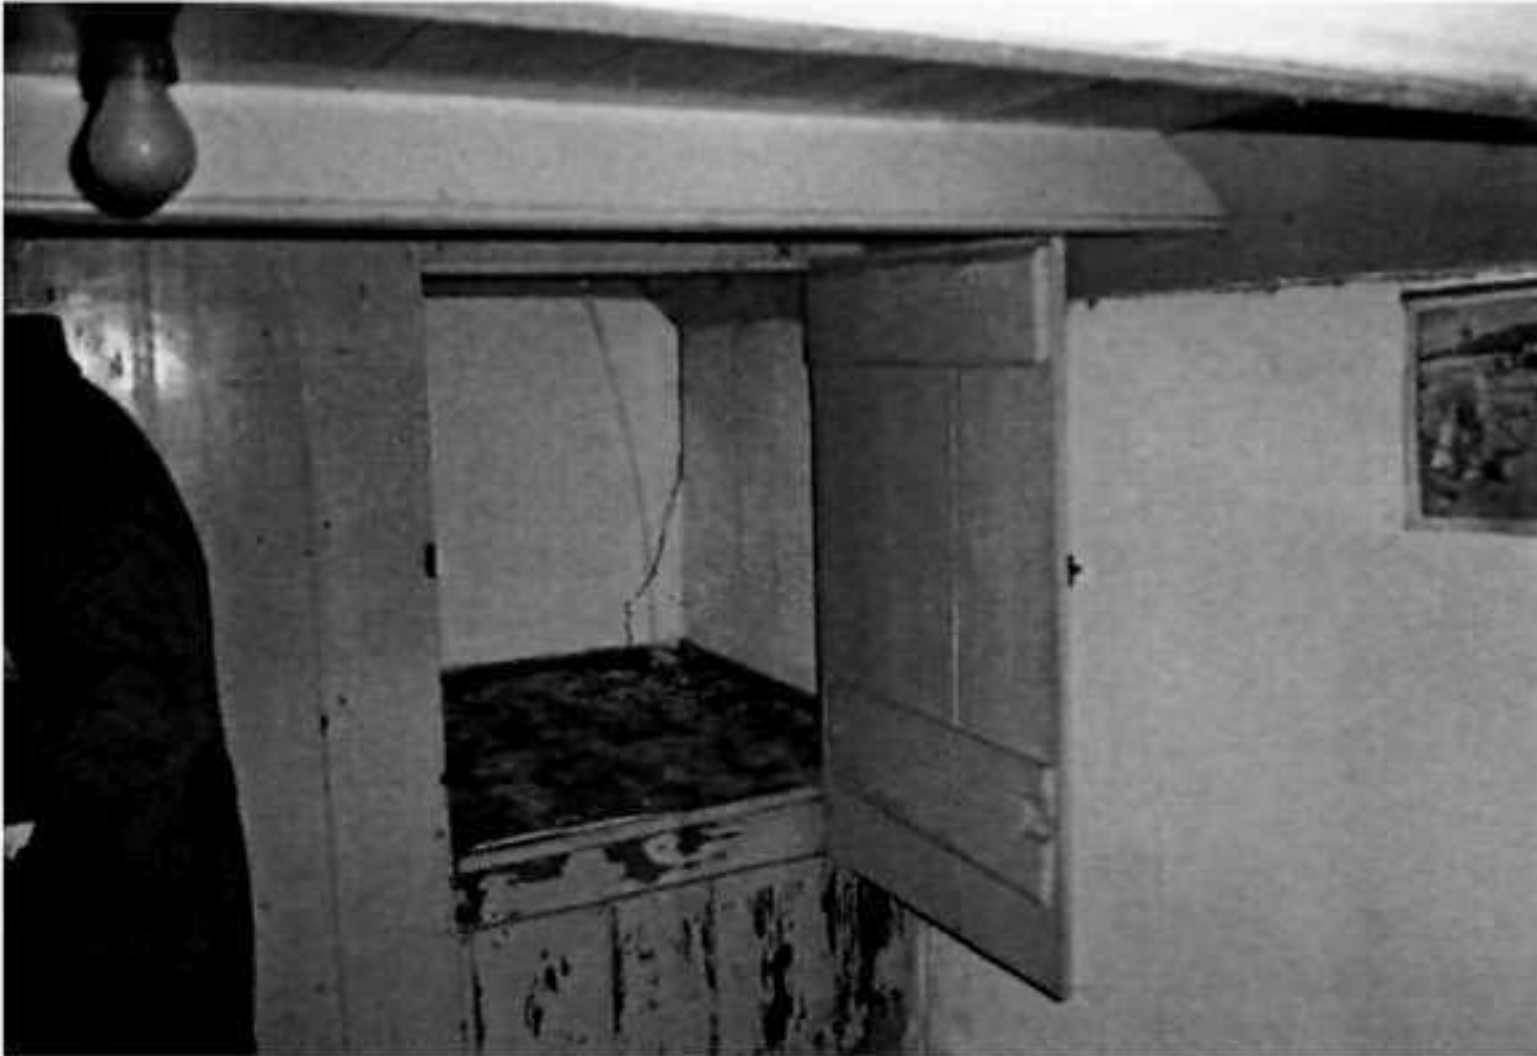
*Bedstede in
de opkamer.*
