# Laarstraat 118: een zeer interessant pand

JAN FRINGS

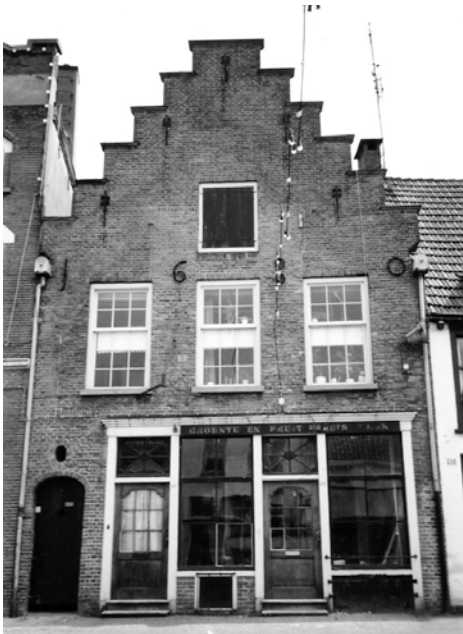
*Laarstraat 118 zoals het er in 1988 uit zag.  
(foto: archief WBHZ)*

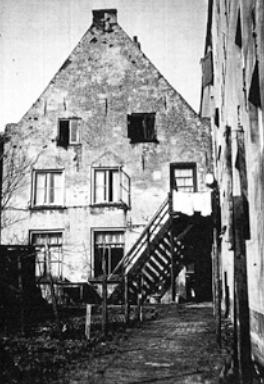
*De achtergevel van het pand Laarstraat 118 vóór de restauratie in 1955.*

er geen kosten voor verandering voor de eigenaar'. Ook over de ruiten is heen en weer geschreven. De secretaris van het Wijnhuisfonds schreef dat in de achtergevel zich 'een drietal soorten ruitverdeling' bevindt. 'Is het', schreef hij, 'niet aardiger om de eerste verdieping op dezelfde wijze te behandelen als gelijkvloers, of hebt u de eerste verdieping gelaten zoals zij is omdat het oude behouden kan blijven?'

In 1955 is dit pand gerestaureerd door bemoeienis van het Wijnhuisfonds. Daarbij is een houten trap aan de achterzijde verdwenen. Over deze trap is gecorrespondeerd tussen het Wijnhuisfonds en de architect, IJsbrand Kok. 'De houten trap', schreef Kok, 'betreft een wijziging in de woning. Het is n.l. beter op de verdieping 1 gezin te laten wonen en niet twee, dan komen

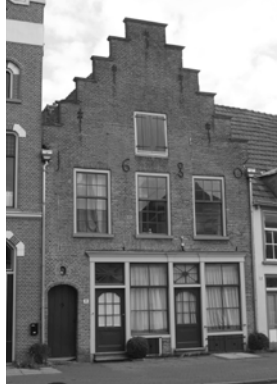
*Het pand Laarstraat 118 anno 2008. (foto: auteur)*
