Een middeleeuwse deur in Middelstum

K.T. MEINDERSMA

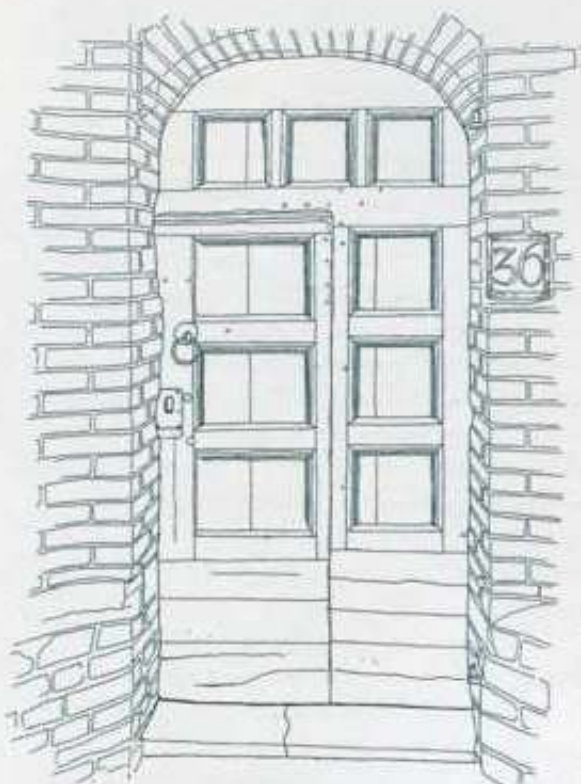
Buitenkant van de toegangsdeur in de noordgevel van het schip van de hervormde kerk te Middelstum, circa 1500.

De gebruikelijke manier om een deur samen te stellen is om de staande delen aaneengesloten aan de binnenkant vast te hechten met dwarsklampen. Deze klampen zijn doorgaans breed, wat bij deze deur echter niet het geval is. Het hier gebruikte, relatief smalle hout is niet in staat de neiging tot uitzakken van de deur te voorkomen. Dit euvel is opgevangen door de deur ook de buitenkant te verstevigen met een samenstel van verticale en horizontale geprofileerde klampen die een geordende reeks van oorspronkelijk acht panelen opleverde. Aldus is een tweezijdige opgeklampte deur ontstaan.² Opvallend is het grote contrast tussen beide zijden in zowel timmertechisch als esthetisch opzicht. De buitenkant is verzorgd, maar de binnenkant is niet vrij te pleiten van slordigheden en zuinig beleid. Zo lijken de dwarsklampen met hun breedtemaat en afgeschuinde kanten gemaakt te zijn uit de eerste en laatste plank van een tot planken verzaagde boomstam. Dat zijn smalle stukken met brede waankanten. Bekijken we beide deurkanten nauwkeurig dan valt op dat de hoofddeurklampen naar rechts afhellen, terwijl de deurpanelen keurig haaks zijn. Het kan haast niet anders of de beklamping met panelen is later aangebracht, nadat de deur al iets uitgezakt was. Het klinket lijkt beter in vorm te zijn gebleven.

Zoals gemeld heeft een licht verval zich al vroeg geopenbaard door het uitzakken van de deur. Met de betimmering aan de buitenkant is dat tot staan gebracht.

Op zich was deze betimmering in een paar opzichten wel een zwak punt. De dwarsklampen gaven gelegenheid tot inwateren als gevolg van opvallende en opspattende regen. En doordat de deur is gelegen aan de zonloze noordkant en er hovendien geen dakgoten zijn, is een verrottingsproces aan het benedendeel van de deur ingezet. Hogerop was de schade minder groot wegens de luwte die de gemetselde deurboog bood. In feite is de toegepaste deurconstructie niet passend in de buitenlucht in deze streken. Bij een noodzakelijke reparatie werden de twee onderste panelen vervangen door vlak werk. Het gebruik gedurende 500 jaar van de deur heeft zich gemanifesteerd in de slijtage van de gehengen. De verzwaring van het eigen gewicht van de deur na de toegevoegde betimmering is daaraan mede debet. Wanneer men naar de deur kijkt, is onmiddellijk te zien dat het klinket is verzakt ten opzichte van de grote deur. Dat ook de grote deur nu lager hangt valt op bij de schuifgrendel, die zijn oorspronkelijke horizontale stand kwijt is. De deurklink heeft bij de smid een bocht naar boven gekregen om maar achter de sluithaak te kunnen grijpen. Het oorspronkelijke slot zal evenmin gepast hebben en het kan overigens versleten zijn geweest. Ten behoeve van het huidige slot is de dwarsklamp van de deur vervangen door een getimmerde waarin het nieuwe slot werd ingelaten.

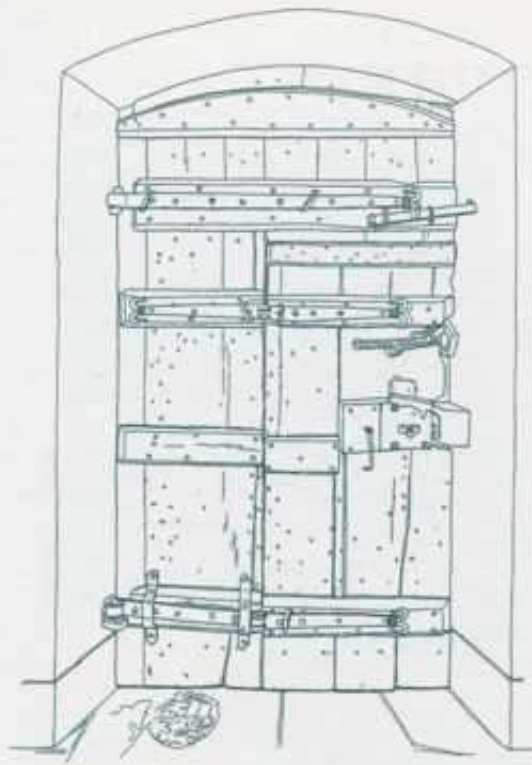
Binnenkant van de toegangsdeur in de noordgevel van het schip van de hervormde kerk te Middelstum, circa 1500.

Het bovengeheng is een duimgeheng uit één lengte, het middengeheng is een scharniergeheng uit twee lengtes en het benedengeheng bestaat uit een combinatie in twee onderdelen van een duim- en een scharniergeheng. De langgerekte, zich toespitsende vorm van de gehengen kan worden aangeduid als 'staartgeheng'. Het midden- en benedengeheng dat benoemd worden met de naam 'vouwgehangen'; dit deurengeheel is immers (gedeeltelijk) een vouwdeur. De gehengen zijn op de deur genageld maar op de vitale punten extra voorzien van zware krammen die schuin zijn geplaatst. Bij het rechtop plaatsen kunnen de punten van de kram namelijk in dezelfde houtnerf van de staande delen terecht komen en deze doen splijten. De vrije einden van de gehengen zijn opgedikt met een vierkant kussentje waarin overhoekse groeven zijn gebeiteld. Hieruit ontspringen twee kelkbladen. Deze kelkbladvorm kan worden beschouwd als een gereduceerde Franse lolie die normaal drie kelkbladen heeft. Een volledige lolie is te zien aan de deurgehengen van het sacramentshuisje in dezelfde kerk.

Drie sluitingen van ieder een ander principe markeren de deur. De grote deur heeft een schuifgrendel en het klinket heeft een klinksluiting en een ingelaten deurslot. De klinksluiting heeft een armlichter met een ringvormige greep, waarmee aan de buitenzijde de klink kan worden opgelicht. Zo'n klinksluiting maakt altijd enig lawaai en heeft daarom ook wel betekenis als deurklopper. Wellicht is de naam klinket ontleend aan het geluid van een klink.

Het slot lijkt uit de achttiende eeuw te stammen; het vervangt een ander slot. De slotschoot sluit in een zwarte houten klos waaromheen de deur is uitgekeeft. De slotinrichting valt onder het principe van het schootveerslot. Dit beschikt over een schoot die onder voortdurende druk van een veer naar buiten staat, tenzij men met een trekknop, zoals hier, of een kruk de schoot naar binnen trekt. Voor langere duur kan men de afgebeelde schoot aan de knop terugtrekken en de ernaast aangebrachte haak er omheen slaan. Het klinkstel heeft dan de functie van dagsluiting. De volgorde van de drie sluitwerken loopt parallel met hun ontstaan in de tijd. Het oudste is de horizontaal schuivende grendel. De klink ontstond toen men de grendel in verticale richting beweegbaar maakte met een draaipunt op het eind. De eenvoudigste wijze van klinklichten was een trektouwje hangend uit de deur. Een slot is een grendel met een mechaniek waarin een sleutel de grendel (nu schoot genoemd) heen en terug kan bewegen.
