# Spreeuwensoep

Jan Battjes en Hans Ladrak

Tijdens de restauratie van de kerk in Engelbert in 2004-2005 werden de muren aan de binnen- en buitenkant ontleisterd. Deze ingreep bood een goede gelegenheid voor bouwhistorisch onderzoek.<sup>1</sup> In het metselwerk kwam daarbij een bijzonder fenomeen aan het licht, waarvan Jan Battjes en Hans Ladrak hier exclusief verslag doen.

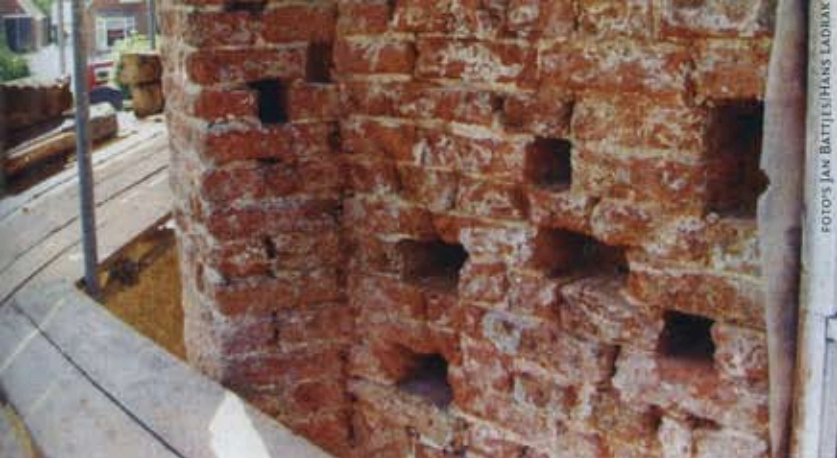
1 Naast kortelinggaten werden in de buitenwand van de kerk van Engelbert veel nestholtes aangetroffen

In de zuid-, zuidoost- en oostgevel van het koor ontdekten we een bijzonder patroon. Naast de gebruikelijke kortelinggaten, steigergaten waar tijdens de bouw en ook voor het onderhoud van de kerk steigerhout in gestoken kon worden, vielen in het metselverband op een hoogte van zo'n 2,50 m regelmatig terugkerende klezoren op, die in een vast patroon waren aangebracht. Deze bakstenen (of waren het alleen de gaten?) waren duidelijk in het bestaande metselverband opgenomen en niet later aangebracht.

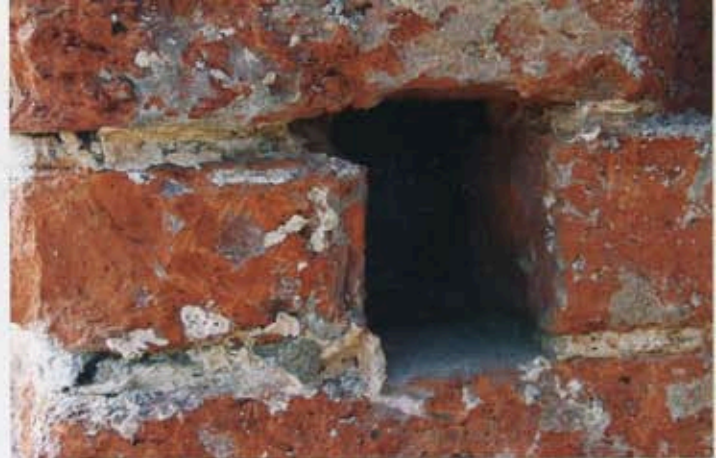
2 Een invliegopening met daarachter een holte van ongeveer een kloostermop

Klezoren zijn kwart bakstenen die gebruikt worden om bij hoeken en openingen voor vensters en deuren goed uit te komen in het metselverband. Voor het metselverband in de muren van het koor hadden die klezoren zo te zien geen betekenis. Bij nader onderzoek van één zo'n baksteen bleek die met slechts een klein beetje mortel vastgezet te zijn, zodat hij gemakkelijk uit de muur kon worden genomen. Achter de buitenste laag metselwerk bleek in de muur een ruimte van ongeveer een baksteen schuil te gaan. We konden met een hand door het gat in de holte komen. De andere klezoren konden er eveneens gemakkelijk uitgenomen worden en ook achter de daardoor ontstane gaten bleken holtes in het muurwerk te zijn opengelaten. In de steunberen die op de hoeken van de genoemde gevels geplaatst wa-

ren, kwamen die klezoren met de holtes erachter ook voor.

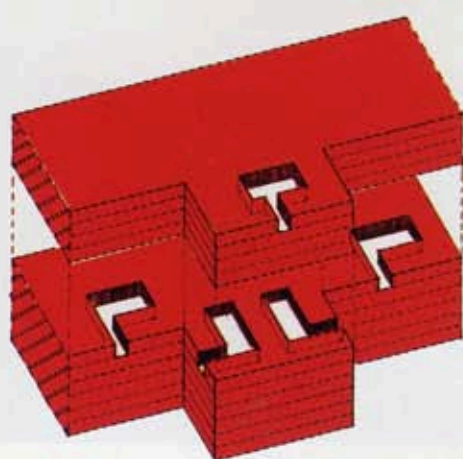
3 Doorsnede van een steunbeer met daarin een nestholte
