# Eexta

**De voormalige weem van Eexta is gelegen ten oosten van de begraafplaats. Tot 1870 stond op dit laatste terrein een laatromaanse kruiskerk met losstaande klokkentoren, stilistisch verwant met de – jongere – Petruskerk van Zuidbroek. Na in 1869 stormschade te hebben opgelopen, werd in 1870 de kerk van Eexta afgebroken. Verderop aan de Kerklaan vond vervangende nieuwbouw plaats.**

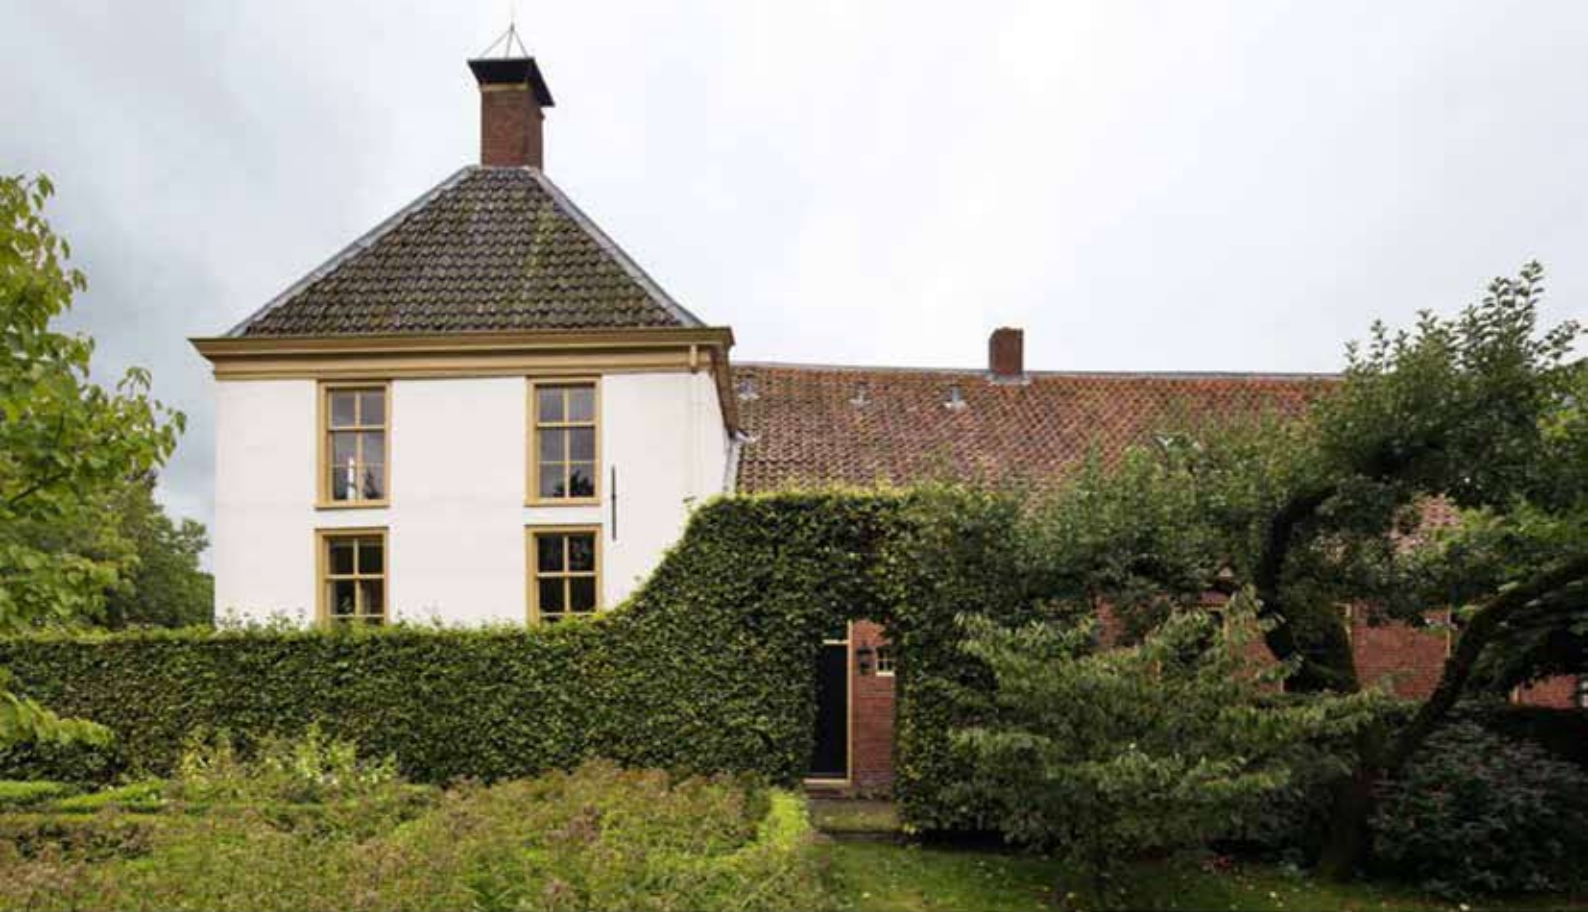
1 Voorhuis en schuur van de weem van Eexta gezien uit het noorden. De bedrijfsruimte dateert uit 1874. Enkele secundair verwerkte balken in het bouwdeel zijn dendrochronologisch gedateerd op 1465. Foto Omke Oudeman.

90 Ten westen van het voorhuis bevindt zich een bedrijfsgeboude te gebouwd in 1874. De huidige schuur verving een voor-

ganger uit 1802. Hoe oud het daaraan voorgaande bedrijfsgeboude was, is niet vastgesteld. Mogelijk dateerde dit uit de zeventiende eeuw. De aanbouw van een schuur heeft hoe dan ook zijn sporen nagelaten in het oudere voorhuis. De hoofdingang werd verplaatst van de west- naar de oostgevel. Ook zal na deze ingreep de centrale gang zijn gecreëerd.

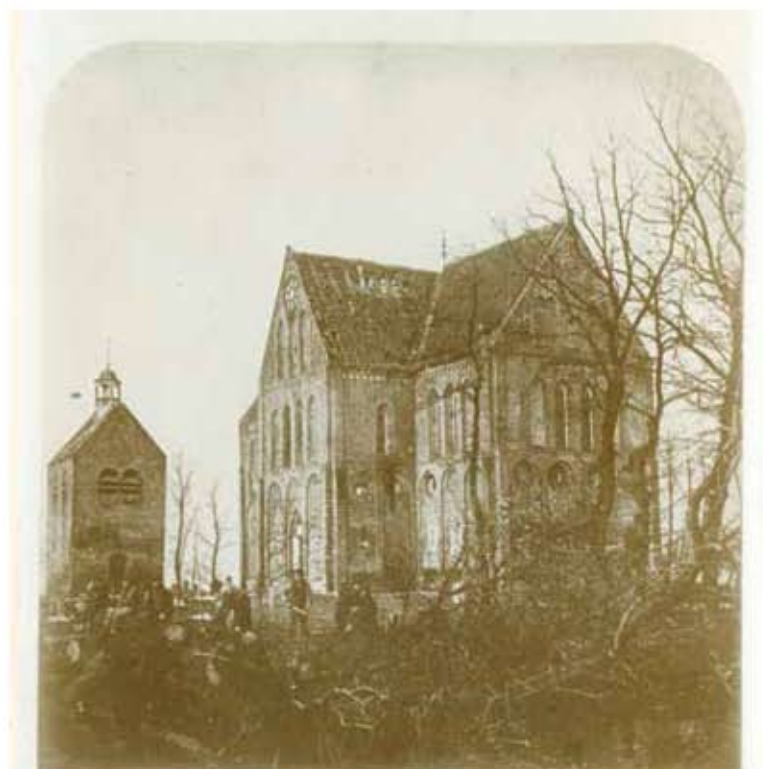
- 2 De houtsingel rondom de kerk van Eexta wordt gekapt. Goed zichtbaar is de schade die een storm op 17 december 1869 aan het gebouw aanrichtte. Op eerste kerstdag van dat jaar besloten de kerkvoogden af te zien van herstelwerkzaamheden. Kerk en losstaande klokkentoren werden in 1870 afgebroken. Collectie RHC Groninger Archieven (818-3351).

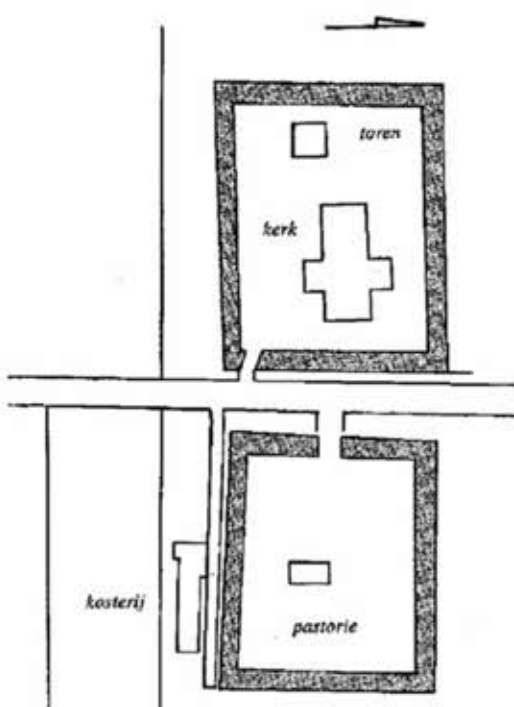
3 Situatiekening van pastorie en kerk.  
Het noorden rechts. (Naar J.P. Koers, 1994)

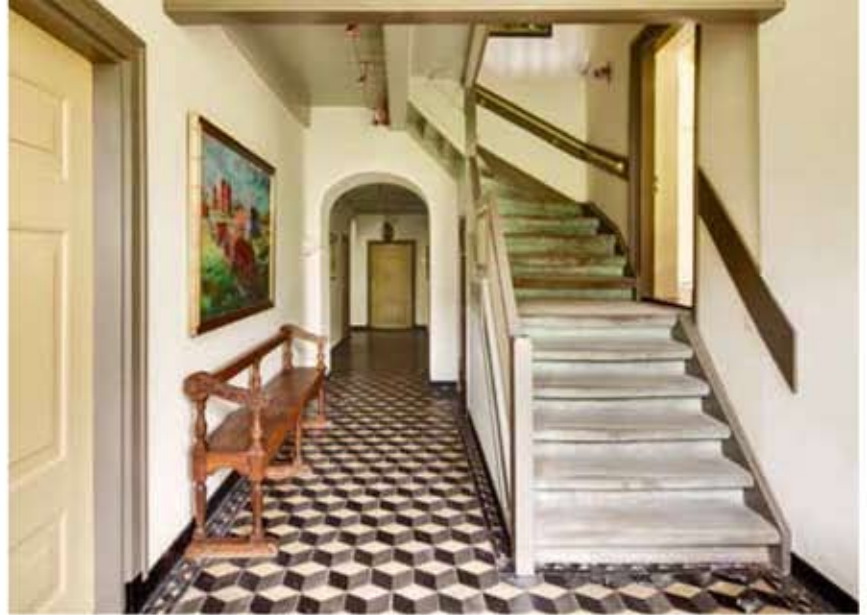
4 De gang gefotografeerd vanaf de centrale entree aan de oostzijde. Links de deur naar de 'sael', rechts naar de opkamer. De gang maakte oorspronkelijk deel uit van de sael en werd gecreëerd na de bouw van een bedrijfsgeboude, waardoor de oriëntatie van het gebouw veranderde. Mogelijk gebeurde dit in de 17e eeuw. De toegangsdeur tot de kelder, onder de trap, dateert uit dit tijdvak.

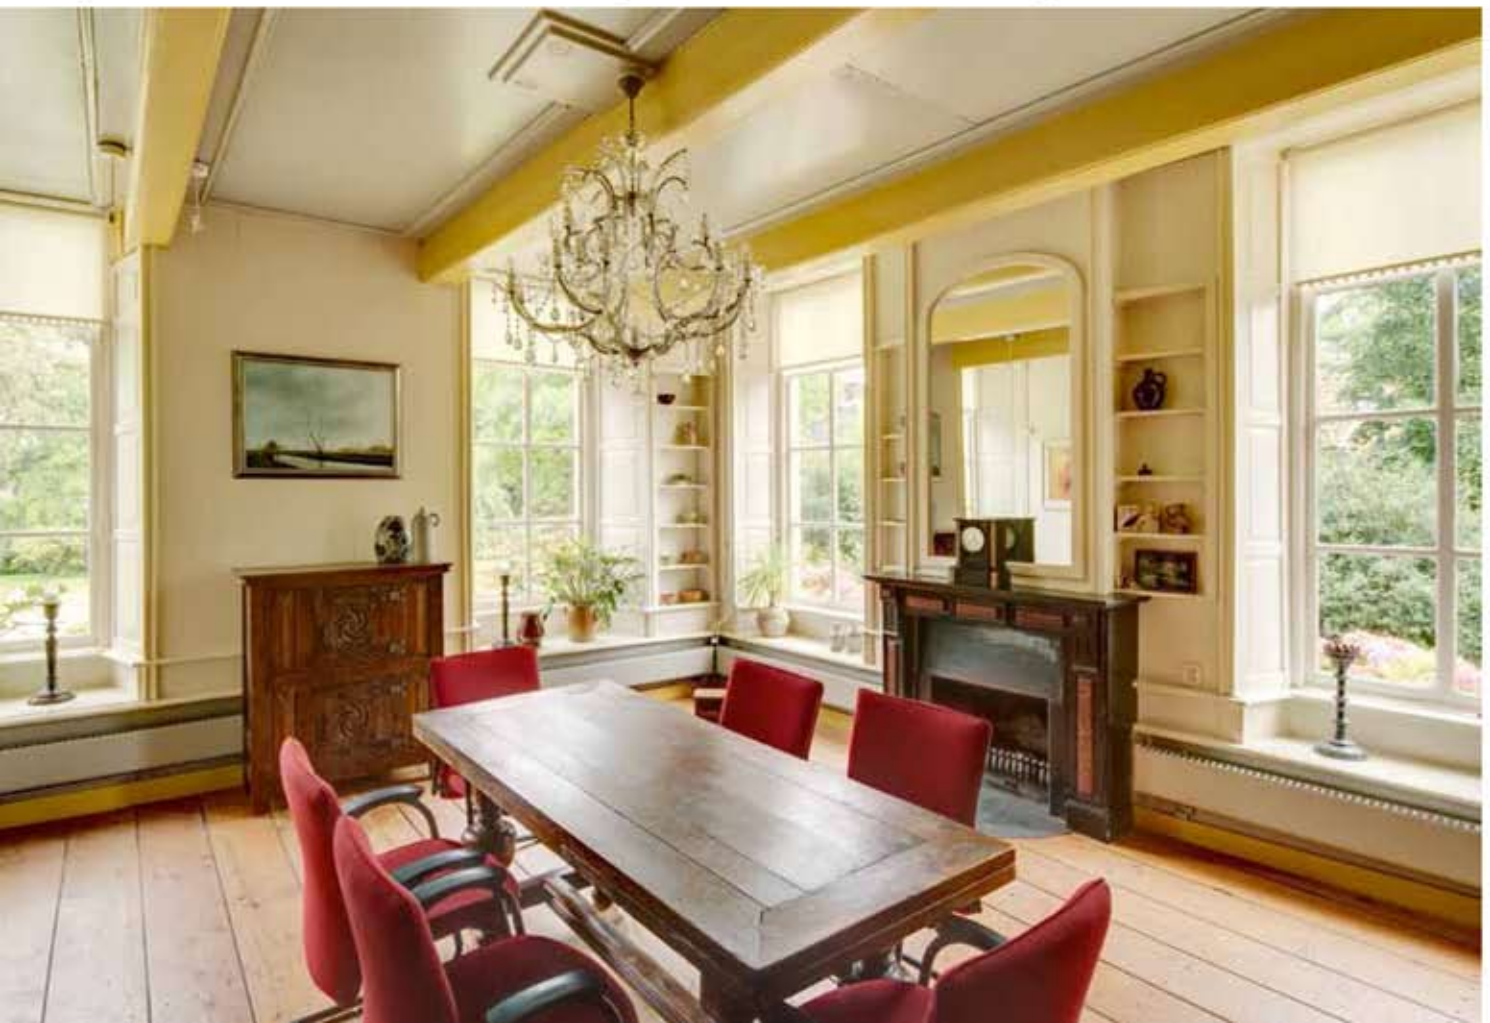
5 Overzicht van de *sael* vanuit het westen. De betimmering en schouw in deze ruimte dateren uit het begin van de 20e eeuw. Foto Omke Oudeman.

Bij een verbouwing omstreeks 1516 werd de *sael* verlaagd. Het vertrek was daardoor gemakkelijker warm te stoken. Bovendien kreeg de ruimte erboven daardoor meer stahoogte. Het wooncomfort werd eveneens vergroot door vergroting van de oorspronkelijke spleetvensters tot 'kloostervensters' (in de lengte gehalveerde kruisvensters). Tot slot werd de dakconstructie versterkt door het toevoegen van sporen en

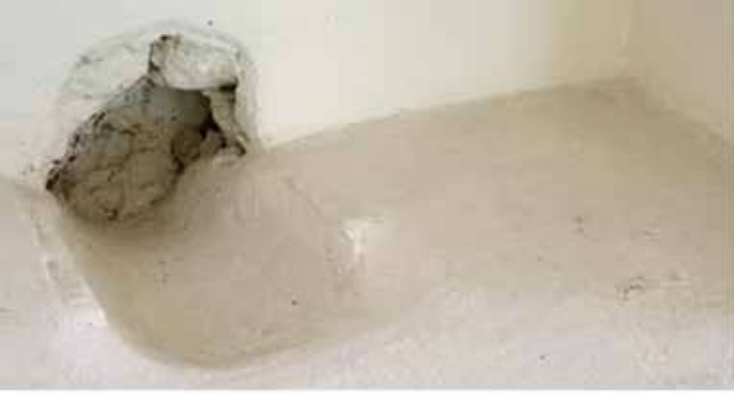
6 Een afvoergat, mogelijk oorspronkelijk een piscina, in een nis in de westmuur van de opkamer. Links de nis met mogelijke piscina. Foto Omke Oudeman.

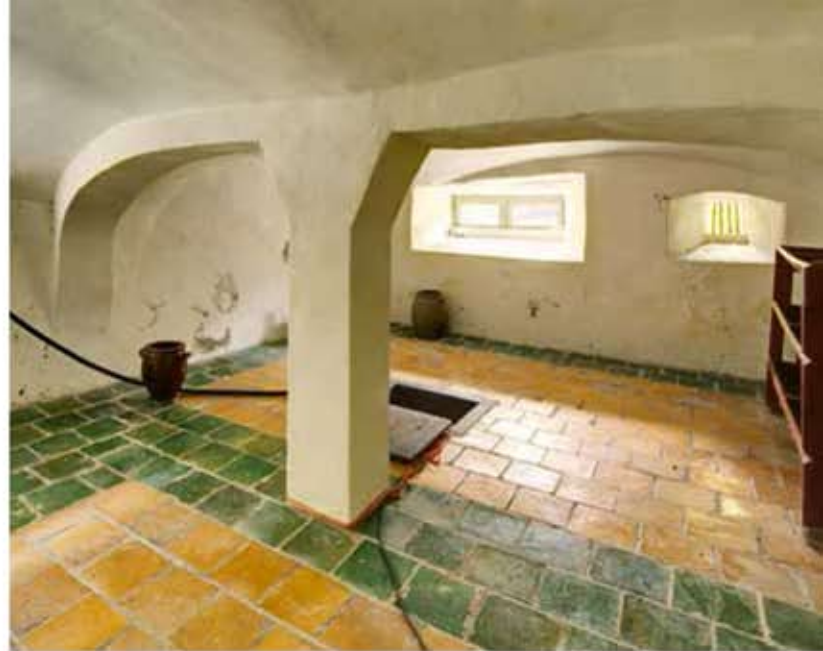
7 De kelder met 13e-eeuwse gewelven. In het midden van de ruimte bevindt zich een waterput. Foto Omke Oudeman.

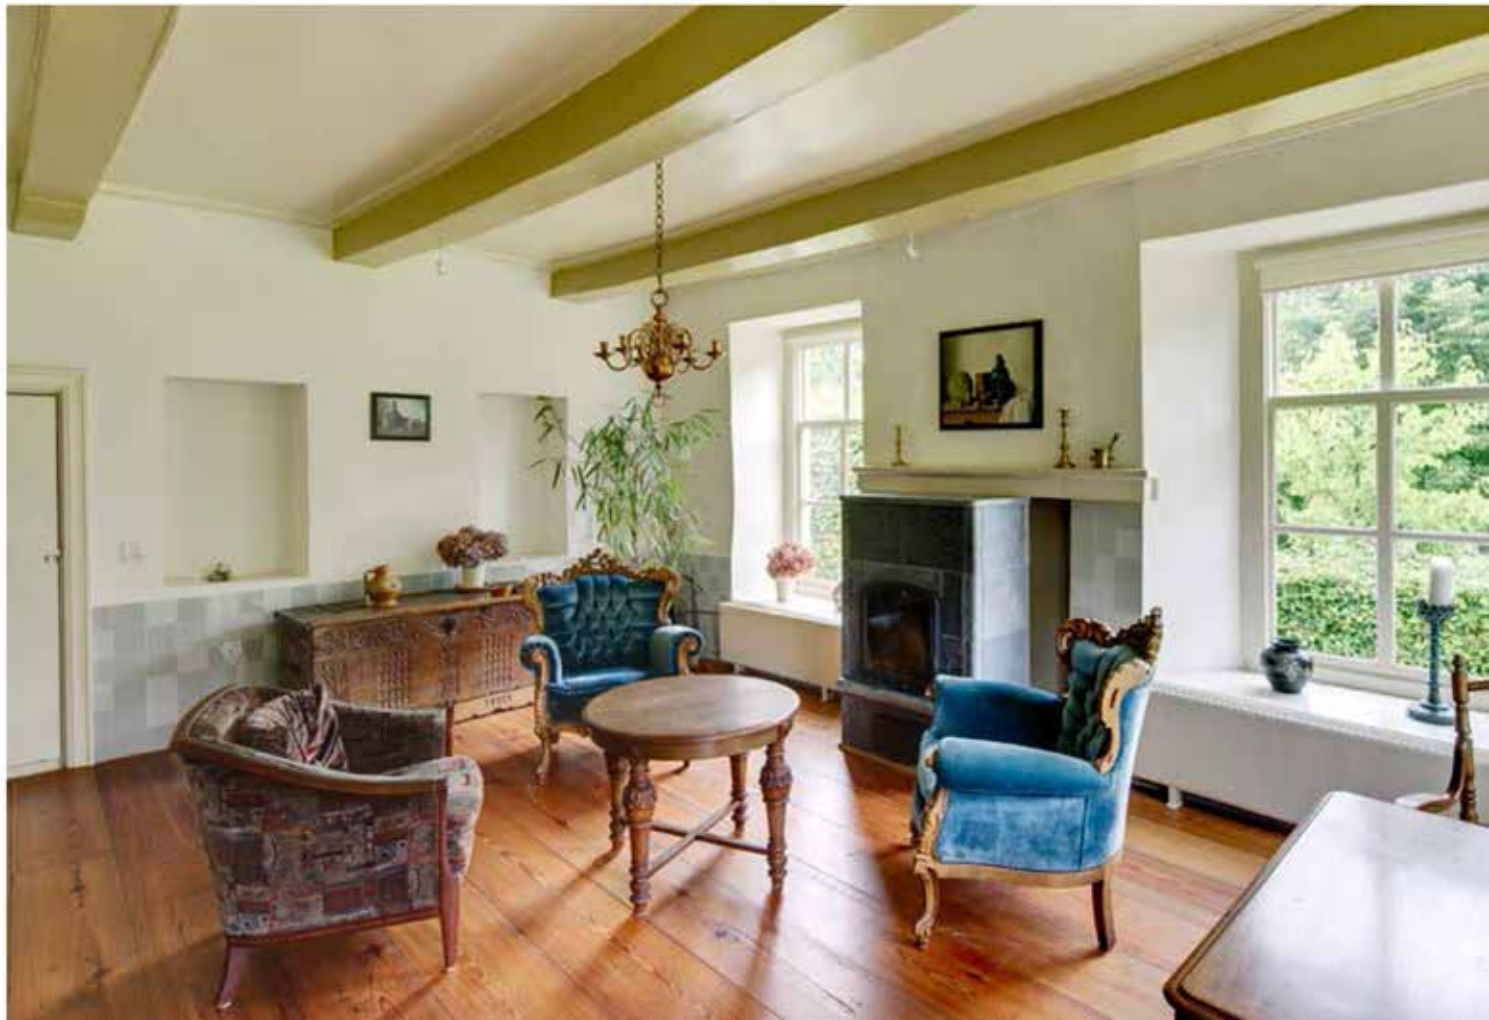
8 Overzichtsfoto van de opkamer vanuit het oosten. Dit vertrek heeft nog de oorspronkelijk vorm uit de bouwtijd. Foto Omke Oudeman.
