Een slingertuin rond de kerk van Hornhuizen

IN DE HERFST VAN 2008 VOERDE MIJN BUREAU IN OPDRACHT VAN DE STICHTING OUDE GRONINGER KERKEN HET ONDERZOEK *LANDMERKEN* UIT, GERICHT OP 'ENSEMBLES VAN KERKTOREN, KERKGEBOUW EN KERKHOF ACHTER DE ZEEDIJK'. IN HORNHUIZEN KWAM EEN BIJZONDER LANDSCHAPSONTWERP VOOR HET KERKHOF AAN HET LICHT.

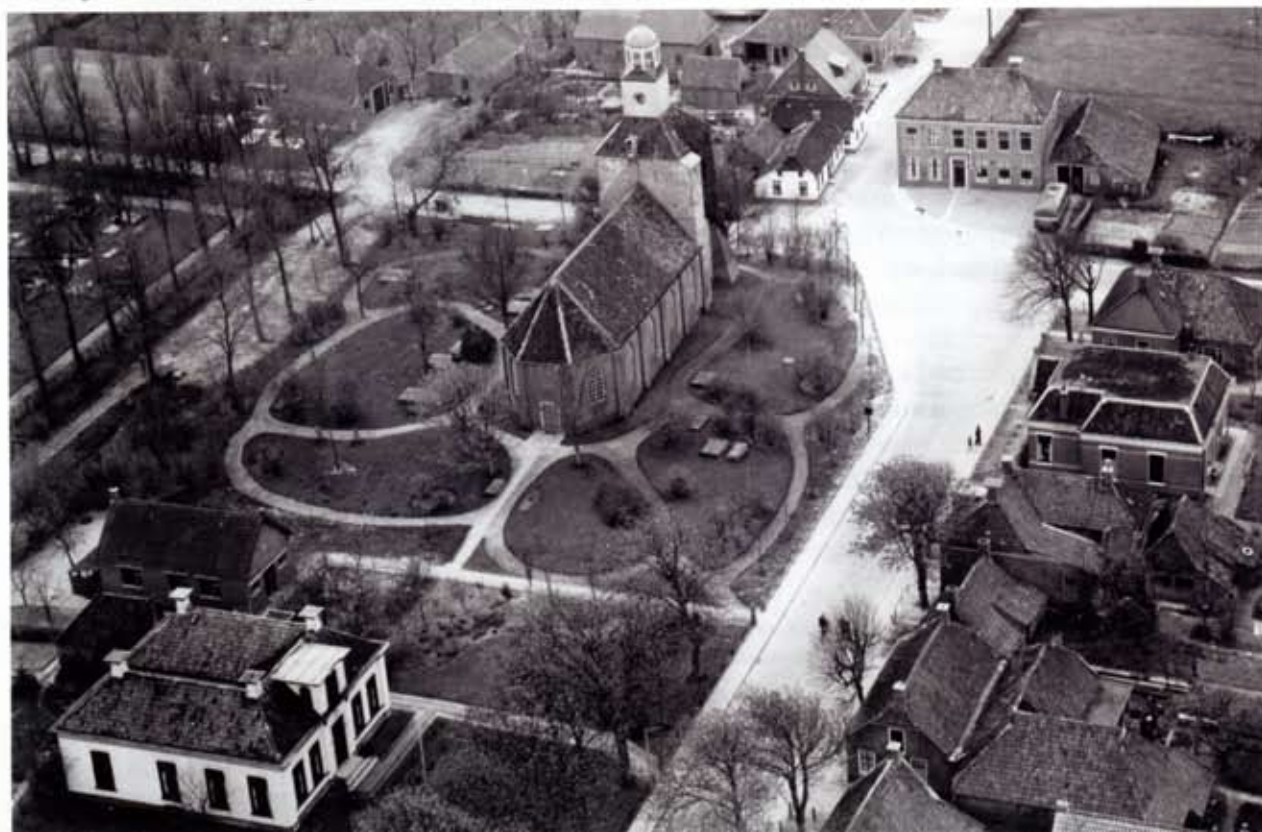
1 Luchtfoto van kerk en kerkhof in Hornhuizen in 1949 of 1950, gemaakt door R.W. Oosterhuis te Ulrum

De tekening en het bestek van tuinman Borkhuis zijn helaas niet in het kerkarchief van Hornhuizen bewaard gebleven. De eerder genoemde luchtfoto laat echter vrijwel zeker de aanleg zien zoals die door Borkhuis was ontworpen. Deze doet denken aan de 'slingertuinen' die we bij veel boerderijen aantreffen. Op het kerkhof was echter geen plaats voor een vijver of een kunstmatig opgeworpen heuveltje. Wel zijn er de voor deze slingertuinen gebruikelijke kronkelende paden en boomgroepen aanwezig. Van deze vroegere aanleg van het kerkhof resteert waarschijnlijk alleen het rijtje bomen aan de zuidzijde.

Foto's van kerkhoven waaruit nog iets af te leiden is over het precieze beplantingsschema uit een bepaalde periode zijn helaas zeer schaars, en dat maakt de aanwezigheid van de luchtfoto van het kerkhof van Hornhuizen zeer bijzonder. De slingertuin op het kerkhof van Hornhuizen betreft een sterk vereenvoudigde versie van een deftige slingertuin. In Hornhuizen kwam er dan ook geen bekende tuinarchitect aan te pas, maar een tuinder uit het nabije Ulrum.
