Vier sacramentsnissen nader belicht

BIJ HET IN KAART BRENGEN VAN SACRAMENTSNISSEN IN MIDDELEEUWSE KERKEN IN DE PROVINCIE GRONINGEN SIGNALEERT STEENSMADAT EEN AANTAL NISSEN BESCHIKT OVER DUBBELE DEURSPONNINGEN.

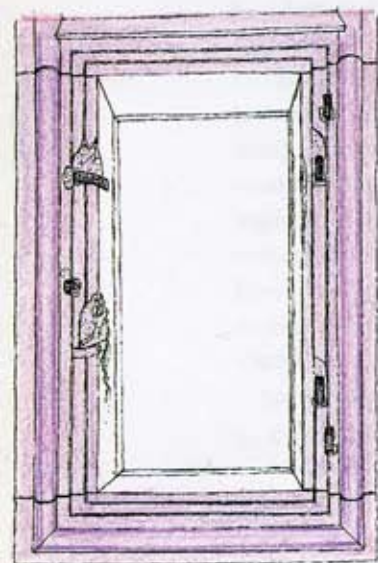
figuur 1 Opwierde

fig. 1:	Opwierde	Inwendige nismaten:	h. 81,5 cm;	b. 39 cm;	d. 37,5 cm
fig. 2:	Westeremden	Inwendige nismaten:	h. 85 cm;	b. 52 cm;	d. 23,5 cm
fig. 3:	Appingedam	Inwendige nismaten:	h. 86 cm;	b. 40,5 cm;	d. 38 cm
fig. 4:	Middelstum	Inwendige nismaten:	h. 96 cm;	b. 55 cm;	d. 54,5 cm

Wat de natuurstenen omraming van de nissen aangaat zijn die in Opwierde (fig. 1) en Middelstum (fig. 4) praktisch volledig gaaf gebleven. In Westeremden (fig. 2) en Appingedam (fig. 3) zijn ze ernstig beschadigd, mogelijk bij de overgang naar het protestantisme. In Opwierde en Middelstum heeft men kennelijk over de nodige sleutels beschikt en waren de ontmantelaars tevreden met het uit de hengsels lichten van de deurtjes en het wegnemen van de nisinhoud. In Westeremden en Appingedam konden de sloten niet worden geopend en zijn met woest geweld de gehengduimen onder verpulvering van het omringende steenwerk losgeslagen. Naderhand zijn de nissen geheel onzichtbaar gemaakt. De voor het muurvlak uitstekende rondstaven werden weggehakt, het gat werd dichtgemetseld en overgepleisterd. De sporen van de verdwenen rondstaven zijn nog duidelijk zichtbaar. Vergelijking van de situatie in Westeremden en Appingedam met de complete profilering in Opwierde (fig. 5) wijst uit dat deze volkomen identiek zijn geweest. Dit toont aan dat de herkomst in alle drie gevallen moet worden gezocht in één en dezelfde werkplaats.

Opwierde (fig. 1, 5, en 9). Deze nis is op een kleinigheid na het gaafst bewaard gebleven. De totale architectonische opzet

maakt deze tot één van de fraaiste in de provincie. Van de twee deurtjes bleven bewaard de vier gehengduimen, een sluitoog van het grendelslot van het voorste deurtje, een ijzeren strip met sluitoog en een spoor van een tweede strip met sluitoog ten behoeve van twee sloten van het achterste deurtje. De aanwezigheid van deze twee sloten maakt een slot op het voorste deurtje onnodig: men had kunnen volstaan met een eenvoudige schuifgrendel.

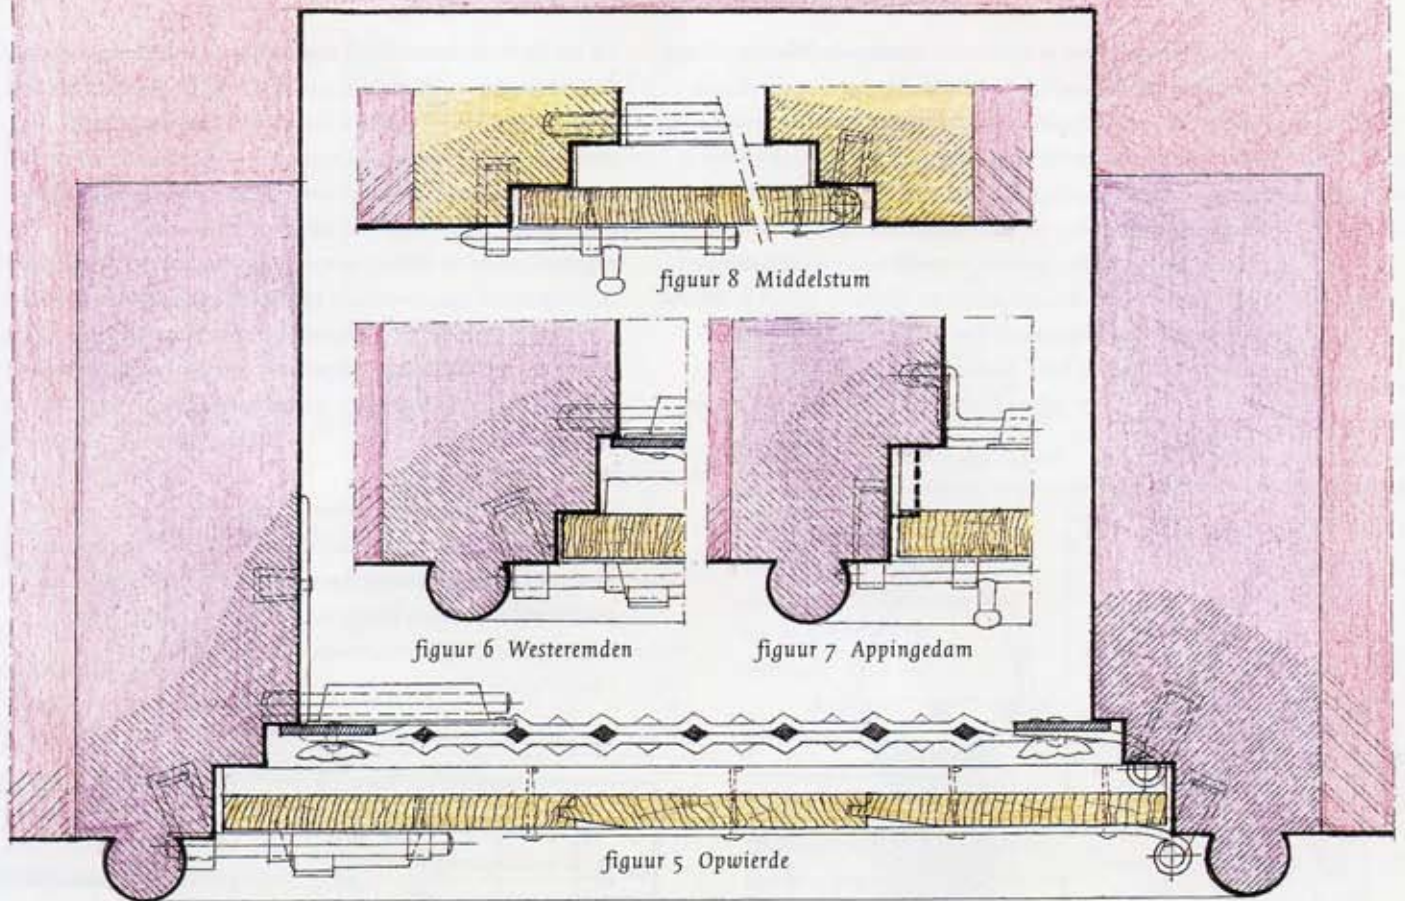
fig. 5:	Opwierde	De nis met volledig aangegeven gereconstrueerde deurtjes
fig. 6:	Westeremden	De sluitkant van de nis met deels weergegeven de gereconstrueerde deurtjes en het natuursteenwerk
fig. 7:	Appingedam	De sluitkant van de nis met deels weergegeven het gereconstrueerde deurtje en natuursteenwerk
fig. 8:	Middelstum	De sluit- en hangkant van de nis met deels weergegeven het gereconstrueerde toenmalige deurtje

Het is verleidelijk om voor het verkrijgen van een beter inzicht een poging tot reconstructie van een oorspronkelijke toestand van de deurtjes en het hang- en sluitwerk te ondernemen. De nodige gegevens zijn wel bijeen te brengen. In fig. 5 is een volledige horizontale doorsnede over de nis met deurtjes voorgesteld. Opvallend is de wijze waarop de traliedeursloten zijn aangebracht. Bij het onderzoek van authentieke nog bestaande traliedeurtjes blijkt steeds dat de sloten op de achterkant zijn gemonteerd. Op deze manier kan de ruimte tussen voor- en achterdeurtje beperkt worden gehouden en het staat ook mooier. Het nadeel dat deze opzet meebrengt, betreft de geboorde gaten, waarin de sloten houvast moeten vinden, die daarbij 'opvallen' naar de belendende steensponning. In het onderhavige geval van deze nis past men een horizontaal aan de zijwand bevestigde ijzeren strip met ingeboord sluitoog toe. De gehele architectonische opzet van de sacramentsnis met een suggestie van de vroegere deurtjes is weergegeven in fig. 9.

Een eigenaardigheid is de manier waarop de gehengduimen zijn aangebracht (zie fig. 8 rechts). Deze zitten niet naast maar in de voorste sponning. Dit leidt tot een ongewone, maar niet uitzonderlijke plaatsing van de gehengen. Het is normaal dat duimgehengen met de krul voren worden aangebracht (zie fig. 5). In de situatie hier moet de krul achterwaarts worden gericht, waarbij krul en duim binnen de omtrek van het deurtje vallen en derhalve in het deurhout moeten worden uitgekeept. De deur is dan niet meer uitneembaar tenzij de keep naar boven toe een krulhoogte wordt verlengd. De gehengduimen zijn aantoonbaar nooit verplaatst.

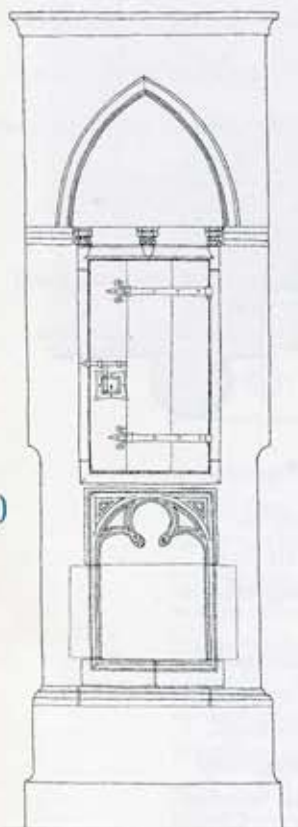
figuur 9

fig. 9:	Opwierde	Volledige sacramentsnisarchitectuur met gereconstrueerd voor- en achterdeurtje
fig. 10:	Middelstum	Aanzichten van het huidige deurtje; deurmaat: 56,5 x 96 cm
