IR. P.B. OFFRINGA

ARCHEOLOGISCH RESTAUREREN

Bij de wederingebruikstelling van de kerk van Westeremden op 12 mei 1979 hield Ir. P.B. Offringa, de restauratie-architect, een toespraak over het onderwerp „archeologisch restaureren”. Het hierin aangeroepte probleem is belangwekkend genoeg om er ook in onze publicatiemap aandacht aan te besteden. De heer Offringa was gaarne bereid ons de tekst van zijn causerie ter beschikking te stellen. Had de toehoorder het illustratiemateriaal in zijn onmiddellijke nabijheid, de lezer behoeft een fotografische toelichting. Daarvoor zorgde fotograaf Jan Hovinga te Zuidlaren.

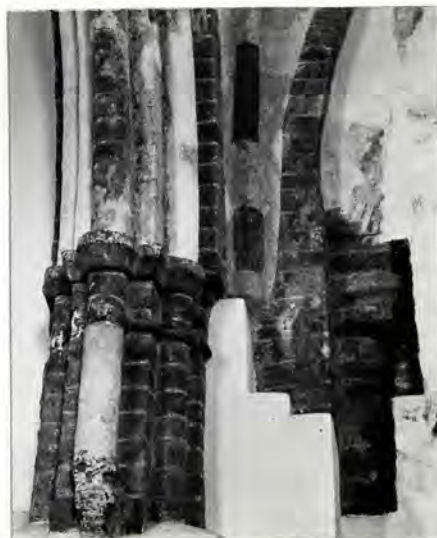
Rechts op de foto de inkassing in de muur, die de gordelboog met natuurstenen kapiteel van het afgebroken transept laat zien.

Tijdens de restauratie van de kerk te Westeremden werden in het muurwerk de kapitelen gevonden van de gordelbogen van de reeds lang geleden afgebroken transepten. Bij de dichtmetseling in de 15e eeuw werden deze destijds vanzelfsprekend aan het gezicht onttrokken. Aan de buitenkant van de kerk is het vroegere bestaan van deze transepten nog in het metselwerk zichtbaar als een boogvormige voeg. Aan de binnenkant werd de dichtmetseling overgepleisterd, waarmee het vroegere bestaan van de transepten onzichtbaar was geworden. Thans zijn de kapitelen door inkassingen in het muurwerk weer zichtbaar gemaakt.

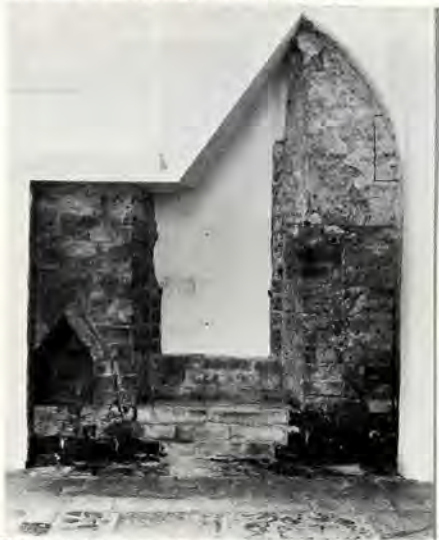
Een nu dichtgemetselde, laaggeplaatste opening in de zuidwand van het koor. Blijkens de gehengduimen kon de opening met twee blinden worden gesloten. De gaten met houten pluggen in het onderste deel van de muur maken een betimmering aannemelijk. Alles is zonder verfraaiing gelaten zoals het werd aangetroffen.

Dit is naar onze mening gerealiseerd door deze gaten in de muren rechtlijnig – soms scheefstaand zoals in het koor – te beëindigen. Dit is ook technisch het meest voor de hand liggend. In de eerste plaats vormt de rechte lijn een contrast met de archeologische vondst; bovendien zou het alternatief, een breuklijn, een stoffig resultaat geven.

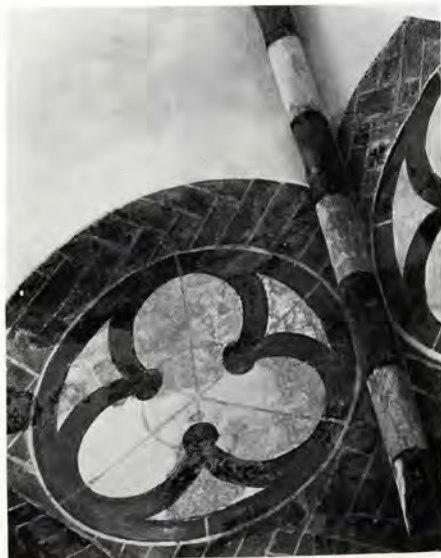
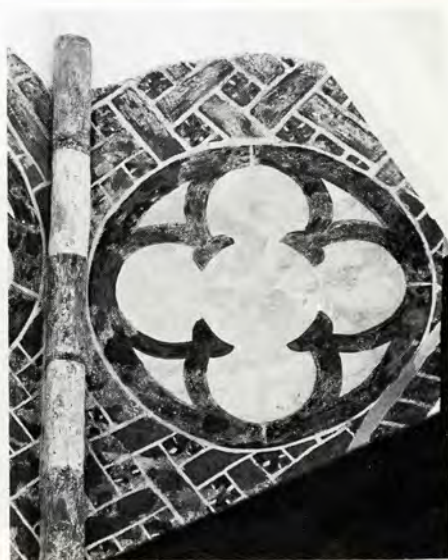
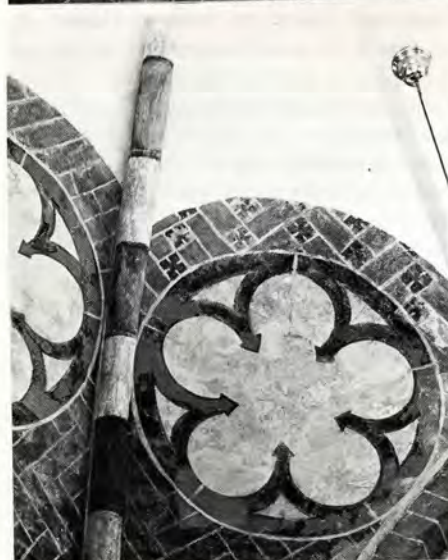
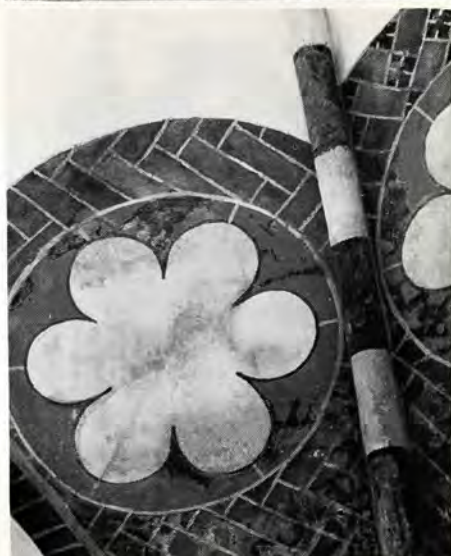
In de zwikken van het vieringewelf zijn binnen cirkels geometrische figuren geconstrueerd: in het NO twee driepassen, in het ZO twee vierpassen; in het NW werden de cirkels in vijven en in het ZW in zessen verdeeld. De constructielijnen zijn nog goed waarneembaar.

Een ander voorbeeld van archeologisch restaureren doet zich in Westeremden voor bij de noodzakelijk te maken scheiding tussen twee perioden van gewelfschilderingen. De oorspronkelijke, uit de bouwtijd stammende 13e-eeuwse schildering is een decoratie met rood-witte baksteenmotieven. De ongeveer 200 jaar later aangebrachte overschildering is figuratief en decoratief, met heiligen en bloemranken.

In de geboorte van het gewelf werd gekozen voor een cirkelvormige afronding van de rood-witte beschildering, een cirkellijn die overigens parallel loopt aan de aanwezige cirkelvormige decoratie. Een rechte lijn zou hier voorts niet wenselijk zijn omdat deze dan verwantschap zou vertonen met oorspronkelijke, ook uit deze periode stammende vergelijkbare schilderingen, zoals bijvoorbeeld in Zeerijp. Overigens zat er in de kruin van het gewelf een reeds oudere cirkelvormige beëindiging van een gedeeltelijke restauratie uit 1926. Misschien is de gekozen ronde lijn te mooi, en wekt zij ook de illusie van oorspronkelijkheid. Een goed waarnemer prikt daar echter door heen, terwijl een brokkelige scheidingslijn storend en lelijk werd gevonden en in feite vormloos is.

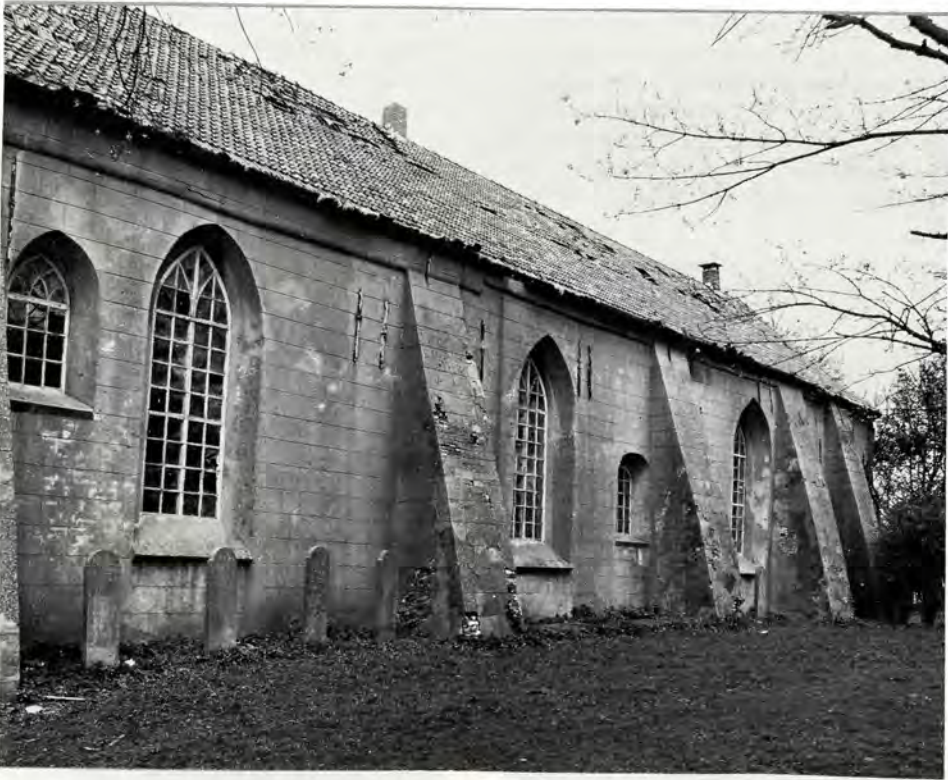
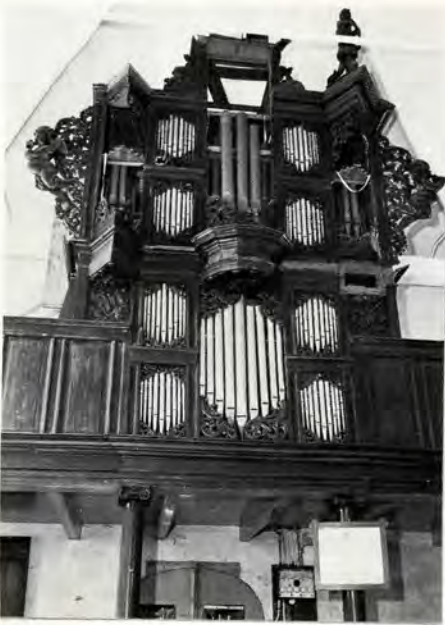
GODLINZE buiten en binnen. Onder de pleister is de muur verkankerd. En de gaten in dak en dakbeschot zijn niet te tellen. Het is een wonder dat het niet nog erger is. En binnen is Arp Schnitgers orgel een ruïne geworden: van de kas valt aan alle kanten het snijwerk af, en veel frontpijpen moesten al in veiligheid worden gebracht. Aan de pilaar hangt een oorkonde van 13 juni 1939, waarin de Nederlandse regering in vier talen aan de bevelhebbers der militaire macht van andere mogendheden het dringend verzoek richt het orgel – een „werk van de allereerste rang” – te sparen. Een cynische boodschap in het licht van wat nu in vredestijd is gebeurd. Inmiddels is een noodkap boven het dak aangebracht, zodat verder verval is voorkomen. Hopelijk kan daarna ook het herstel beginnen.

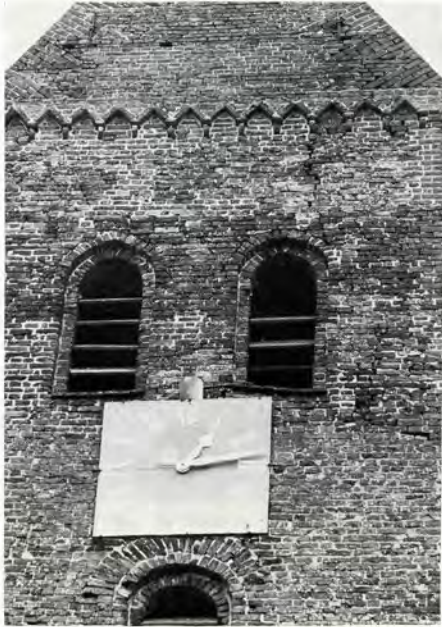
De toren van Midwolde zal hopelijk binnenkort met I.S.P.-gelden worden aangepakt. Wie de scheuren en de lege voegen ziet, begrijpt dat herstel hier niet langer mag uitblijven. Een ophoud in de buurt van de toren is niet zonder gevaar. De laatste reparatie is ook al weer 68 jaar geleden.

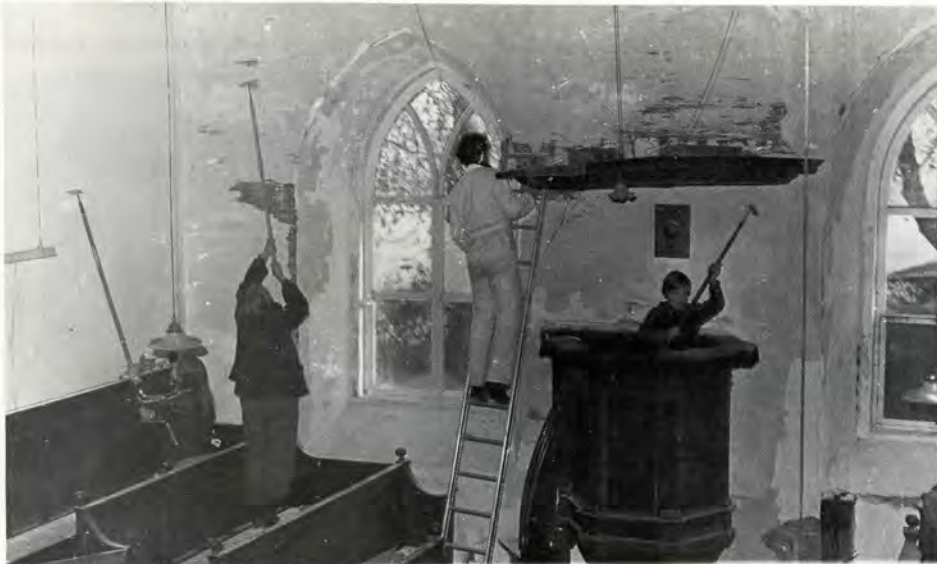
Onder de plaatselijke commissies zijn er maar weinige zo bezielend bezig als die van Zuurdijk. De goten zijn kapot, de muren brokkelen af, kalk stuift overal en de preekstoel verloor zijn versierselen – maar met moed en overtuiging wordt de kerk steeds weer in orde gemaakt voor alles waarin een klein dorp in saamhorigheid groot kan zijn.
