De kerk van Oostum

de winterse sneeuw. Het is dit gebouw dat nu dringend aan restauratie toe is. De hierna volgende beschrijving is gemaakt voor het begin van de restauratie, wat betekent dat hier soms met een vraag volstaan moet worden, waar de restauratie mogelijk de oplossing zal brengen. Er is in de loop der eeuwen dikwijls iets aan de kerk veranderd en het onderzoek tijdens de restauratie is van veel belang voor het inzicht in de bouwgeschiedenis. Het ligt in de bedoeling na de restauratie deze beschrijving met nieuwe gegevens aan te vullen.

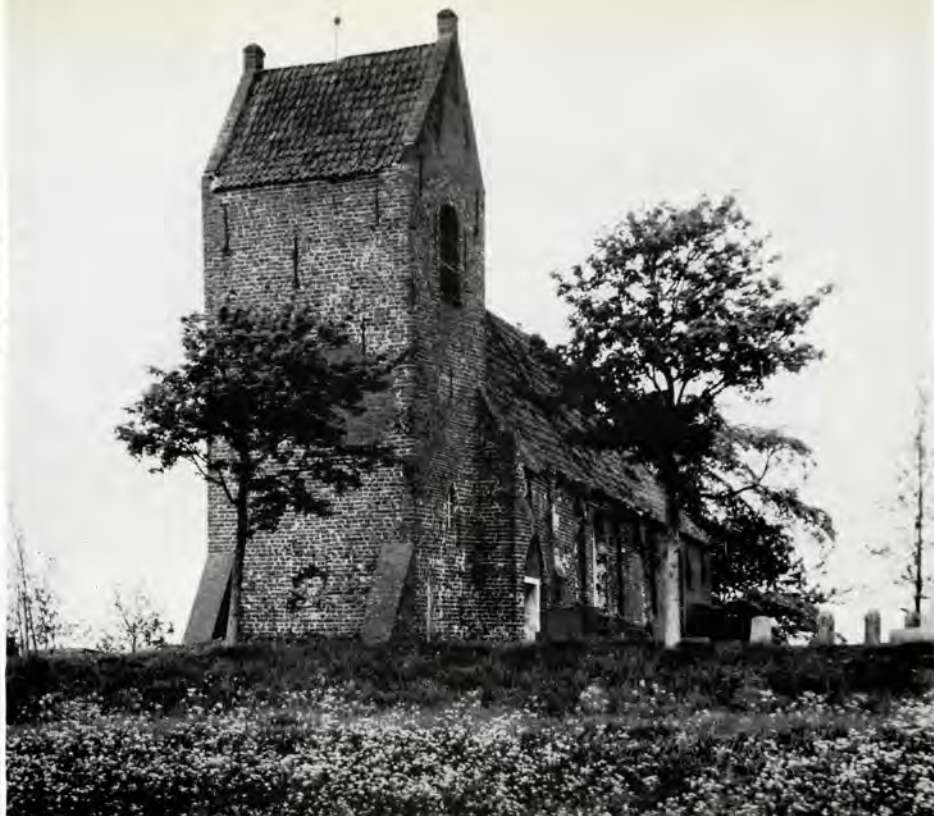
West- en zuidzijde met de terprand op de voorgrond

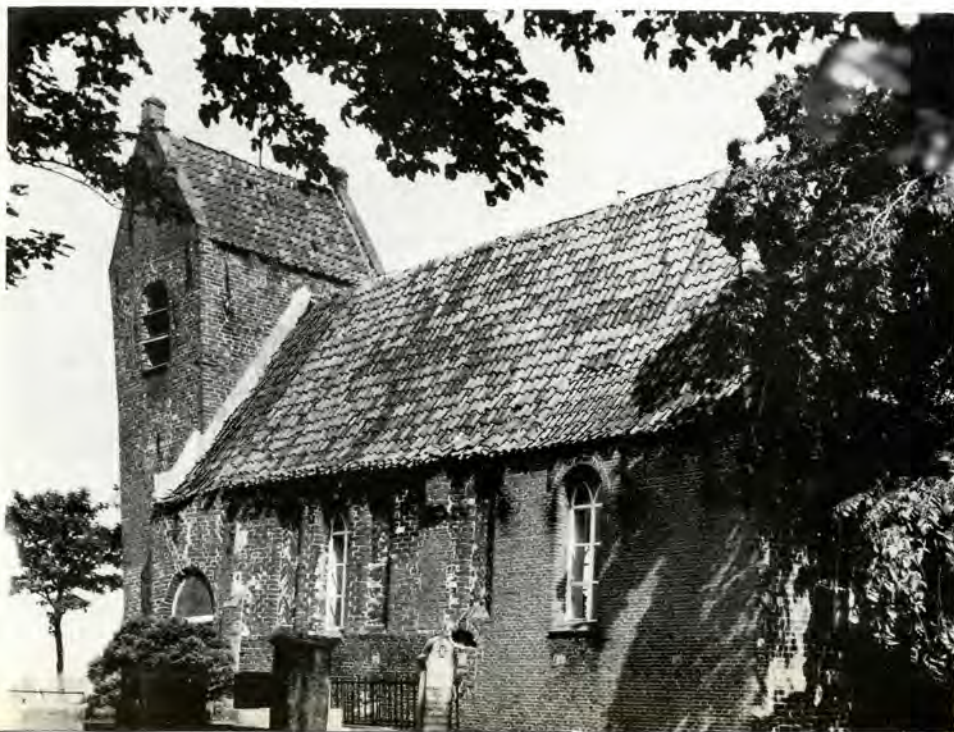
Zuidzijde naar het westen

Van de beide zijgevels is die aan de zuidzijde het meest interessant, zowel

wegens de oorspronkelijke architectuur, als vanwege de verschillende wijzigingen die er later in aangebracht zijn. Belangwekkend zijn de beide linker nissen in de twee traveeën, daar we hierin siermetselwerk aantreffen. In de ene nis zijn de stenen met de koppen naar voren geplaatst, in de andere met de zijden of strekken, ofwel met liggend en staand keperwerk. Dit siervlechtwerk is een van de kenmerken van de romano-gotiek, een bouwstijl die tussen 1225 en 1350 in de provincie Groningen een grote bloei beleefde. Prachtige voorbeelden van deze bouwtrant vormen de kerken van Garmerwolde, Leermens (koor), 't Zandt (schip) en Zeerijp. Dit biedt meteen een goed aanknopingspunt voor de datering van de kerk te Oostum: waarschijnlijk tweede helft 13de eeuw, tenminste wat de beide oostelijke traveeën betreft. Opvallend is dat we dit siermetselwerk alleen in twee nissen aan de zuidzijde aantreffen en niet aan de noordzijde, hetgeen overigens ook in het naburige Noordwolde het geval is.

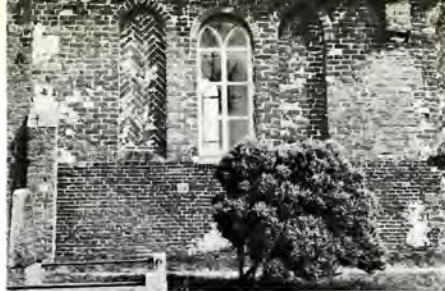
Middengedeelte van de zuidzijde

Opmerkelijk is verder dat beide traveeën verschillen in de plaatsing van de nissen t.o.v. het raam: in de oostelijke travee is er meer ruimte tussen het raam en de nissen gelaten dan in de westelijke. Van de beide lisenen bleven slechts fragmenten bewaard: van de oostelijke het bovenstuk met daaronder de moet van een gedicht raam, van de westelijke het benedenstuk, waardoor de laatste de vorm van een smalle steunbeer heeft gekregen. Hier en daar zitten op de muur resten van pleisterwerk. Van de westelijke travee is het gedeelte onder de nissen met kleine steen ommetseld, hetgeen ook het geval is met het grootste deel van de oostelijke travee, al is de ommetseling daar kennelijk iets jonger.

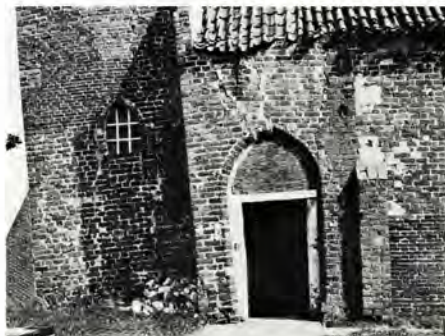
Westelijk deel van de zuidzijde met links de toren

De toren en het westelijk deel van de kerk dateren van iets later datum dan de beide oostelijke traveeën, mogelijk midden 14e eeuw. Hopelijk zullen opgravingen een antwoord geven op de vraag hoe de kerk voordien aan de westzijde gesloten was. Daar een oorspronkelijke ingangstravee thans ontbreekt, is het waarschijnlijk dat de kerk eertijds aan de westzijde een travee langer was. Aanzetten bij de lisenen wijzen hier ook op. In het westelijke verbindingsstuk zit zowel aan de noord- als aan de zuidzijde een ingang. De noordelijke is door een gedrukte segmentboog gedekt en nu dichtgemetseld. De zuidelijke heeft een deur binnen een spitsbogige nis. Deze deur vormt tegenwoordig de enige toegang tot de kerk. Boven beide ingangen zijn flinke scheuren in het metselwerk waar te nemen, welke het gevolg zijn van het overhellen van de toren, die een gedeelte van de kerkmuur meetrekt.

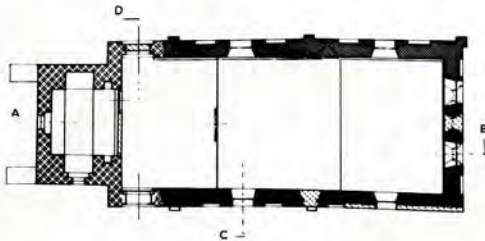
OOSTUM (GRON.) NED. HERV. KERK

■ ± 1250

▨ ± 1350

▩ LATER

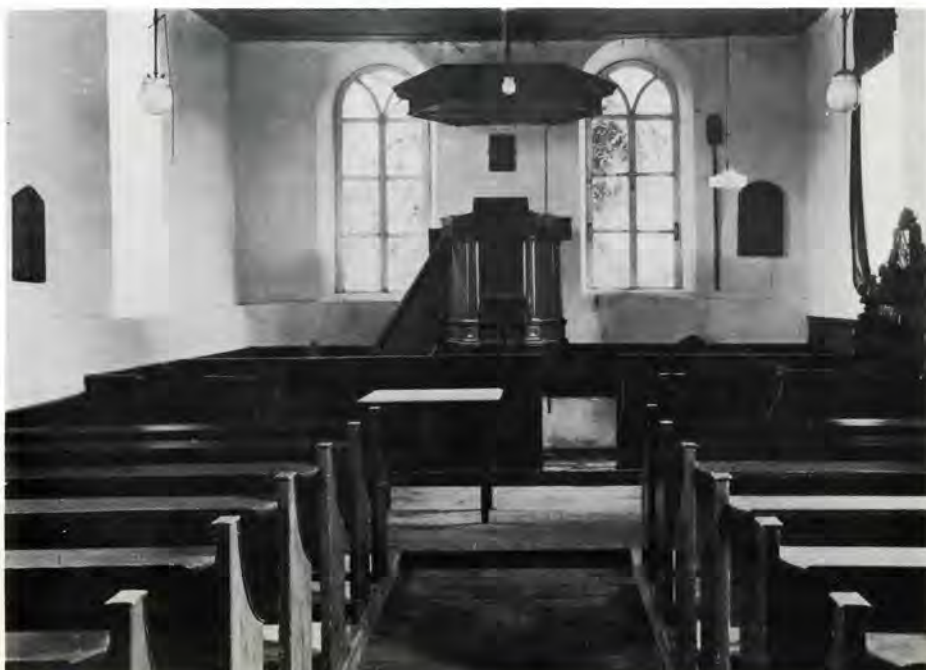
Interieur naar het oosten

Het interieur van de kerk wordt door een schot in twee ruimten gedeeld: de voorkerk en de preekruimte. Dit schot is pas in 1931 aangebracht: voor die tijd stapte men zo door de buitendeur de preekruimte binnen. Door het schot kreeg men een ruimte die beter te verwarmen was en minder tochtte. Tegelijkertijd werden aan weerszijden de achterste drie banken, die in de voorkerk stonden, opgeruimd, terwijl men de balkenzoldering met board bedekte. Waarschijnlijk zal met de restauratie dit lelijke schot verdwijnen, opdat de oude kerkruimte weer beter tot zijn recht zal komen en men ook een grotere ekspositieruimte zal hebben. In de voorkerk zien we bij de gedichte

In de preekruimte staat de preekstoel tegen de oostwand op de plaats waar in de middeleeuwen het altaar heeft bestaan. Volgens de Voorlopige lijst van Monumenten dateert hij uit het tweede kwart van de 17e eeuw. Uit de kerkvoogdijboeken blijkt dat er in 1663 grote uitgaven voor de kerk gedaan zijn. De rest van een lening van f 800.00 werd in 1700 betaald. Is toen mogelijk de preekstoel met omgeving geplaatst? Tegen de voet van de preekstoel staat een offerblok, dat gesloten is met twee ijzeren beugels, elk met een hangslot. Naast de preekstoel staat de smeedijzeren doopvontstander met de koperen doopschaal. De oude kanselbijbel is kennelijk pas in 1847 gekocht, want toen werd f 7.00 uitgegeven voor een bijbel in de kerk te Oostum. Het is een 17e eeuwse exemplaar met een opmerkelijk rijke band: leer op hout met koperbeslag op de hoeken, in het centrum van de voor en achterzijde en bij de plaats van de sloten. De leren bandjes zijn met de sloten verdwenen. Binnen het doophek bevindt zich aan de zuidzijde de bank voor de kerke raad en aan de noordzijde die voor de meester met zijn gezin. De meester was meestal tevens voorzanger en zat zo dicht bij de, op het hek geplaatste, lessenaar. Voor het hek staan ten noorden de domineesbank en ten zuiden een herenbank met opzetstuk, waarin het wapen van Lewe van Aduard gesneden is. Deze bank, die nu door de kerkvoogdij gebruikt wordt, dateert volgens de Voorlopige Lijst uit het begin van de 18de eeuw. Zeer waarschijnlijk zullen de zeven banken die nu aan weerszijden van het gangpad staan, niet terugkeren. Hopelijk kunnen de preekstoel met omgeving echter ook met de nieuwe bestemming behouden blijven. Elektriciteit is er tot nu toe niet: voor de verlichting wordt butagas gebruikt. Eveneens is de kerk nooit in het bezit van een orgel geweest. Als

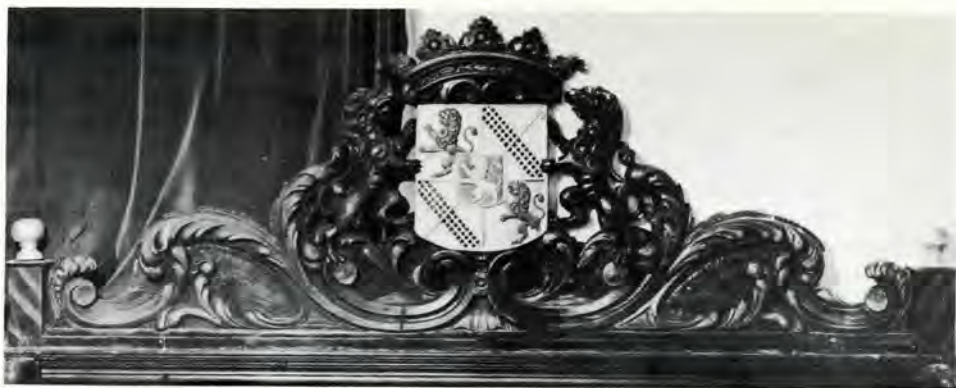
Opzetstuk herenbank met wapen Lewe van Aduard

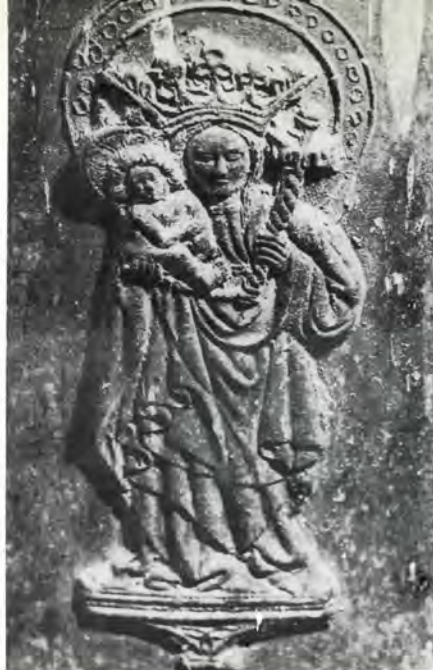
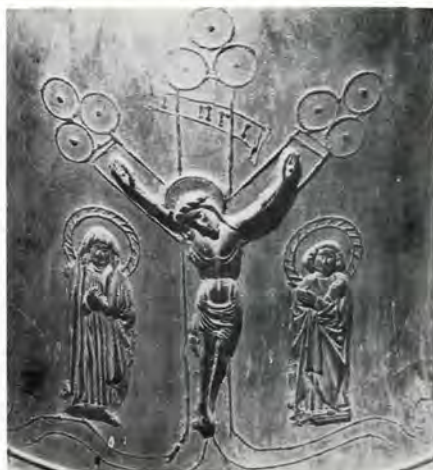
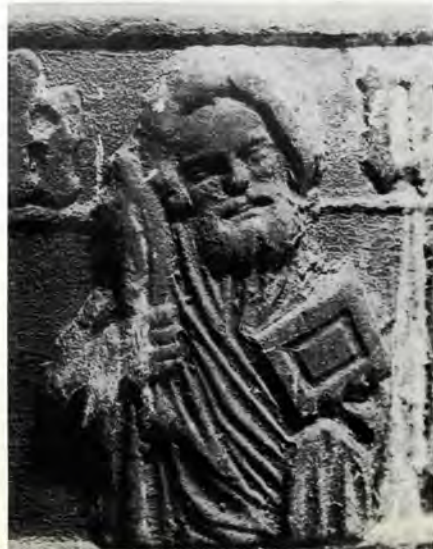
Bij de foto's: van boven naar beneden
Klok: Maria met Christuskind en scepter
Klok: Christus aan het kruis met Maria en Johannes
Klok: de apostel Bartholomeus met mes en boek

Een onderdeel van de uitrusting van de kerk dat minder gemakkelijk te bereiken is, maar toch beslist de aandacht verdient, is de torenklok, waarvan Pathuis de volgende beschrijving geeft. De klok is gegoten in 1466 en heeft oorspronkelijk in Feerwerd gehangen. Daar werd in 1697 een klok verkocht, hetgeen waarschijnlijk de onderhavige geweest is. In 1610 had Oostum geen klok, want op 12 oktober van dat jaar besloten de Staten van Stad en Ommelanden aan de ingezetenen van het kerspel Oostum 100 Caroliguldens uit de opbrengst van verkochte kloostergoederen te geven voor de aankoop van "een cloxsken". Het is de vraag of dat toen ook gebeurd is.

In het bovenste randschrift zijn zeven apostelen afgebeeld: Petrus met de sleutel, Paulus met het zwaard, Andreas met het naar hem genoemde kruis, Jacobus de oudere met staf en pelgrimshoed, Thomas met de lans, Johannes met de kelk en Bartholomeus met het mes. Boeiend is de afbeelding aan de voorzijde van de klok: Christus aan het kruis met daarnaast Maria en Johannes. Het kruis vertoont de trekken van een levensboom: de dwarsarmen staan schuin omhoog, terwijl de voet zich a.h.w. in twee wortels splitst. De bovenkant van het kruis en de dwarsarmen lopen uit op een groep van drie ronde schijven. Aan de achterzijde van de klok zien we een afbeelding van Maria met het Christuskind op de rechterarm. Maria heeft een grote kroon op het hoofd en draagt een scepter in de linkerhand. De gieter Henrik is zeer waarschijnlijk Henrik Kokenbacker, die ook de klok van Zandweer heeft gegoten met gelijksoortige afbeeldingen.
