Transport in fragmenten

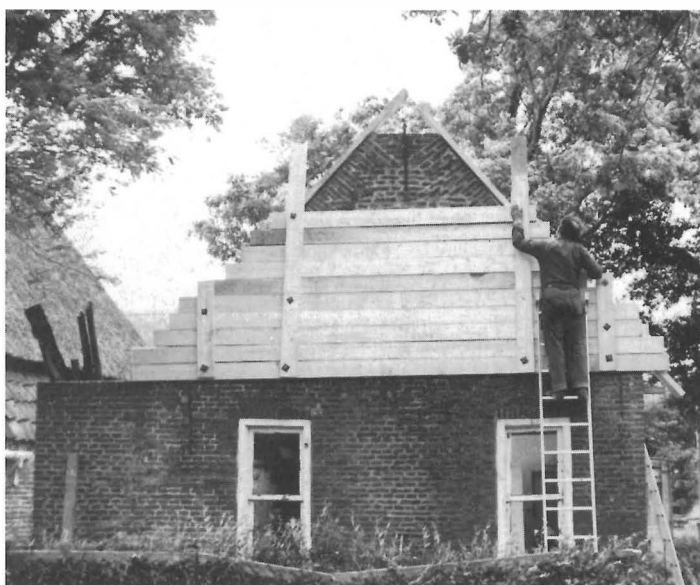
Het eerste experiment met het overbrengen van grote fragmenten: De karakteristieke voorgevel van het vissershuis uit Paesens werd ter plekke in een krat van houten balken verpakt, 1970.

Een vissershuisje uit Paesens, dat in 1970 moest worden overgebracht, werd de aanleiding voor een bijzondere methode van afbraak, transport en herbouw. Dit pand had namelijk een zeer karakteristieke veelvuldig gerepareerde en van roet doortrokken gevel, die bij de gebruikelijke wijze van slopen veel van zijn eigenaardigheid zou verliezen. Om dit zoveel mogelijk intact te laten, werd besloten te proberen het huis in grote onderdelen uiteen te nemen en zo naar Enkhuizen te vervoeren. Een transporteur uit Zaandam, met ervaring in het overbrengen van houten huizen, durfde het experiment aan. Het boven- en het onderstuk van de gevel werden elk apart in een houten krat verpakt. Grote bouten klemden het metselwerk tussen de wanden van het krat. Na het nauwkeurig stellen boven het nieuwe fundament op het museumterrein werden de muren stukje voor stukje ondermetseld. Daarna werden de zijmuren aangemetseld, waarna het krat verwijderd kon worden. De proef met deze wijze van vervoer bleek zo geslaagd dat deze methode in de toekomst veel gebruikt zou gaan worden.

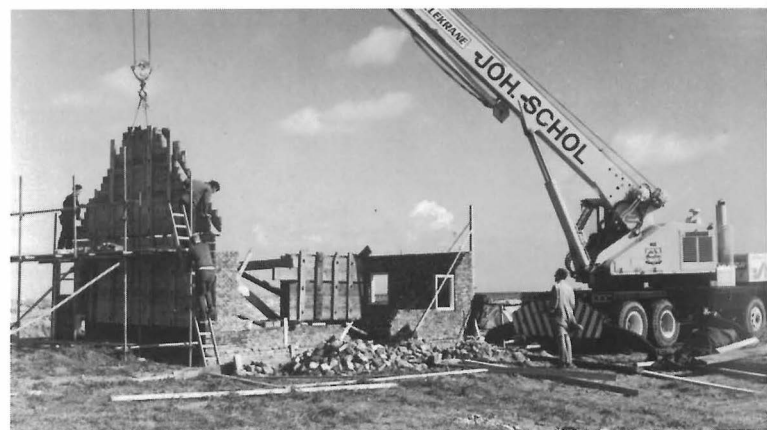
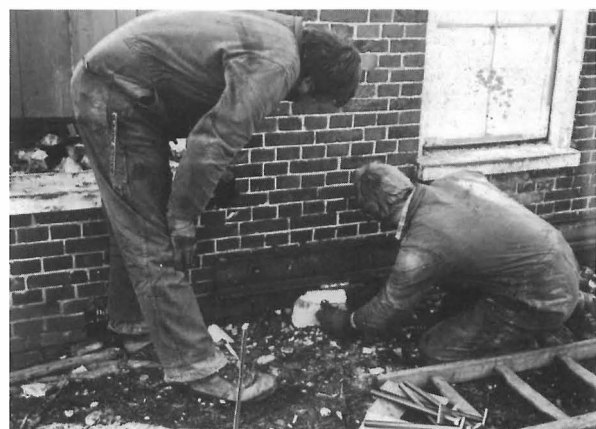
De ingepakte voorgevel werd per vrachtauto naar Enkhuizen vervoerd, waar eerst het onderstuk op het fundament werd geplaatst, 1970. Vervolgens werd met een kraan de topgevel geplaatst en verankerd, 1970.

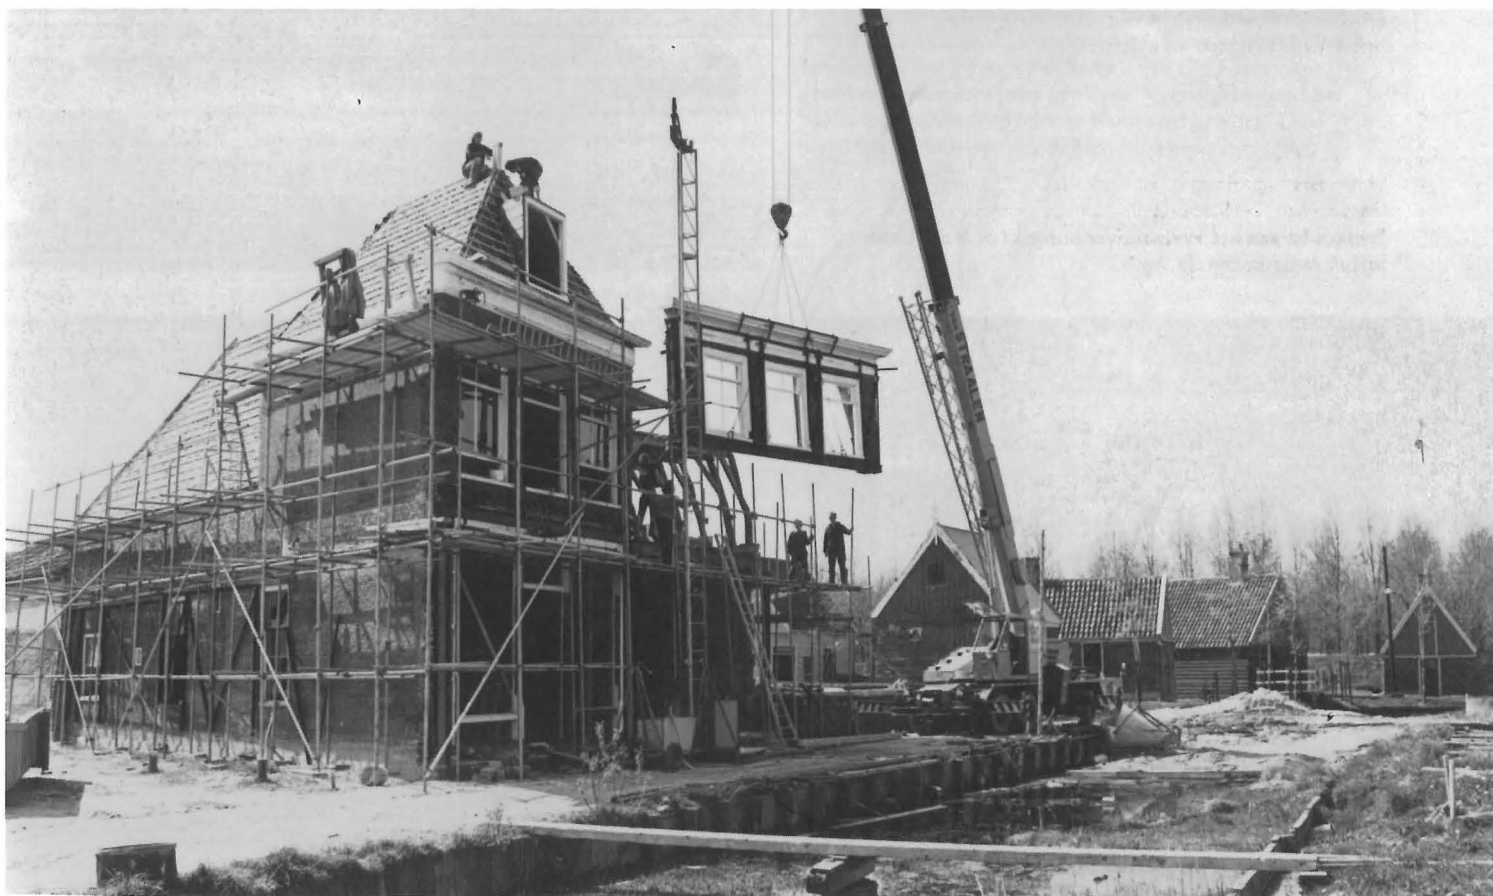
Plaatsing van het ingepakte bovenstuk van een lijstgevel van een pand uit Hoorn, dat aan de stadsgracht in het Buitenmuseum werd herbouwd, 1979.
