Transport van complete huizen

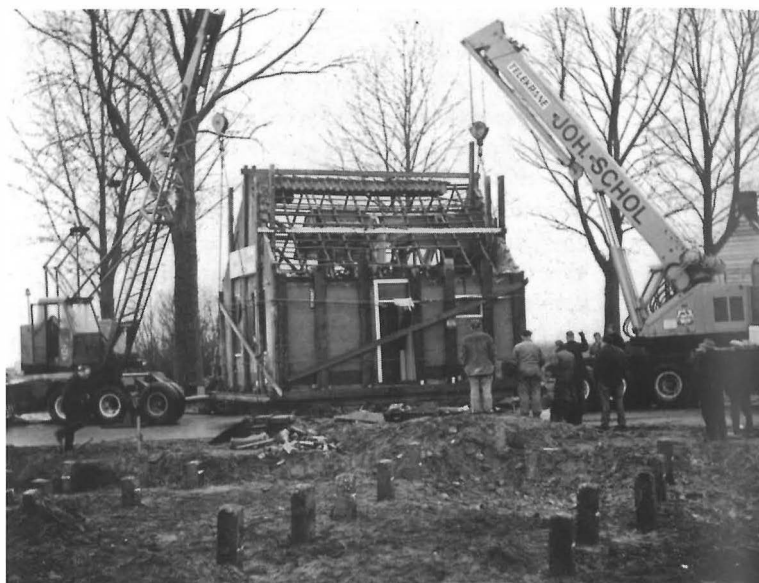
Aankomst van het Vollenhover huisje in de werkhaven bij het museumterrein, 1971.

Daarnaast werden ook huizen in hun geheel overgebracht naar het museum. Dat gebeurde in 1971 voor het eerst met een van de laatste vissershuisen uit Vollenhove. Onder de muren werd een raamwerk van zware ijzeren balken aangebracht, dat als slede diende. Met schoren, stutten en kabels werd het huis ingepakt en verstevigd, waarna het hele gevaarte door twee hijskranen van zijn plaats werd gelicht en naar de haven vervoerd. Daar werd het op een dekschuit geladen en over het IJsselmeer naar Enkhuisen gevaren. In het Buitenmuseum werd het zijdelings op de wal geslept en tussen twee kranen naar het fundament gereden. Daar aangekomen, bezweek een van de kranen en viel het huisje een halve meter omlaag in het zand. Een scheur, die voorheen in de voorgevel zat, bleek nu nagenoeg verdwenen. Een soortgelijk transport geschiedde met twee rokerijen aan de haven in Monnickendam. Deze werden ter plaatse voorzien van een betonnen fundament en op een dekschuit naar het Buitenmuseum vervoerd.

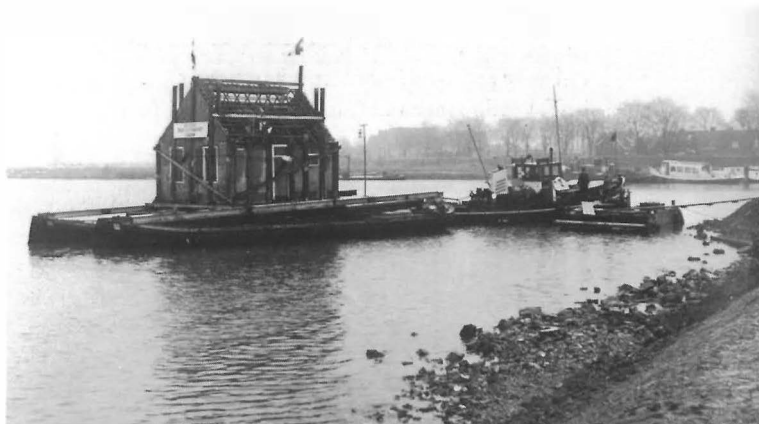
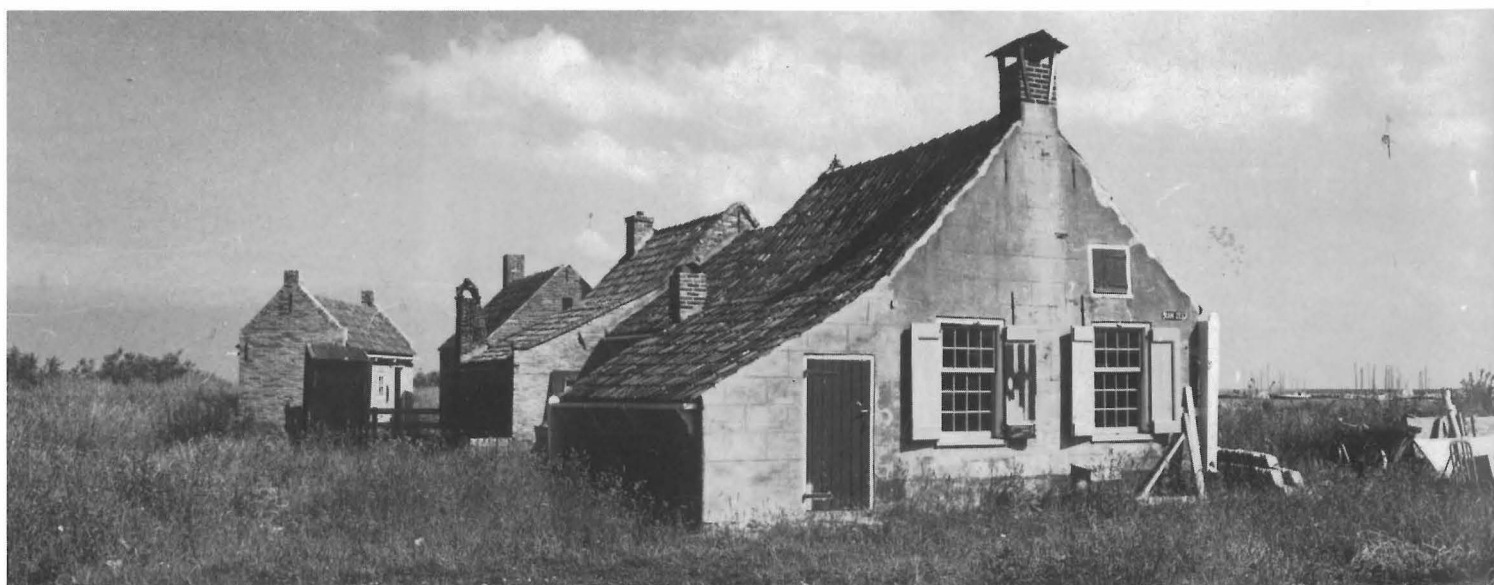
In 1971 werd voor het eerst een stenen huis in zijn geheel naar het Buitenmuseum vervoerd. De visserswoning uit Vollenhove werd geheel in een ijzeren frame verpakt en van zijn fundament gelicht door twee kranen, 1971.

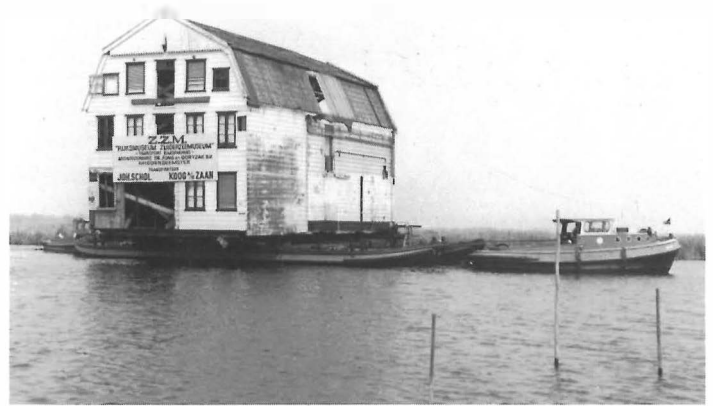
Het meest spectaculaire transport vond in 1980 plaats. Een 40.000 kg zwaar en drie verdiepingen hoog kaaspakhuis uit Landsmeer werd door twee kranen van zijn fundament getild en op een dieplader geplaatst. Vervolgens werd het pakhuis door het dorp naar de waterkant gereden. Daar werd het pakhuis op twee dekschuiten geplaatst, 1980.

Ook een aantal houten huizen werden in hun geheel overgebracht. Zo werden een scheepssmederij uit Enkhuizen en een huisje uit Jisp naar het Buitenmuseum gevaren. Een drie verdiepingen hoog en 40.000 kg zwaar kaaspakhuis uit Landsmeer en een woonhuis uit Purmerend maakten eveneens een spectaculaire reis over land en water, terwijl een dijkmagazijn uit Andijk in zijn geheel over de weg kon worden vervoerd.

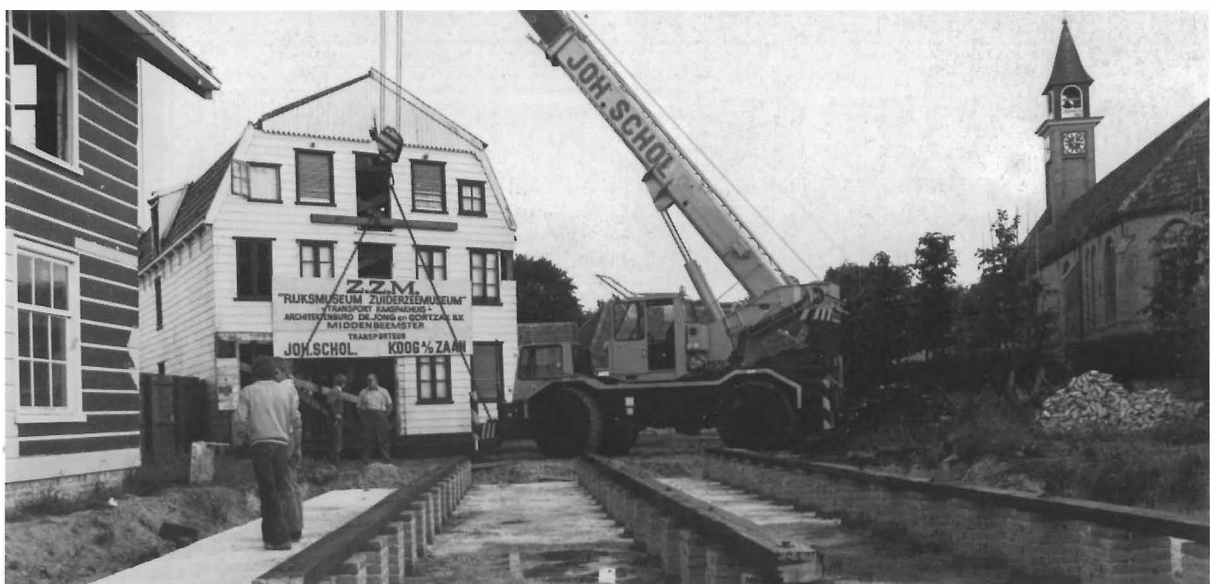
Met twee kranen werd het gevaarte op zijn fundament aan de Noordhollandse kant van de stadsgracht gezet, 1980.
