# Winteronderhoud in het buitenmuseum

Door Wim Kop

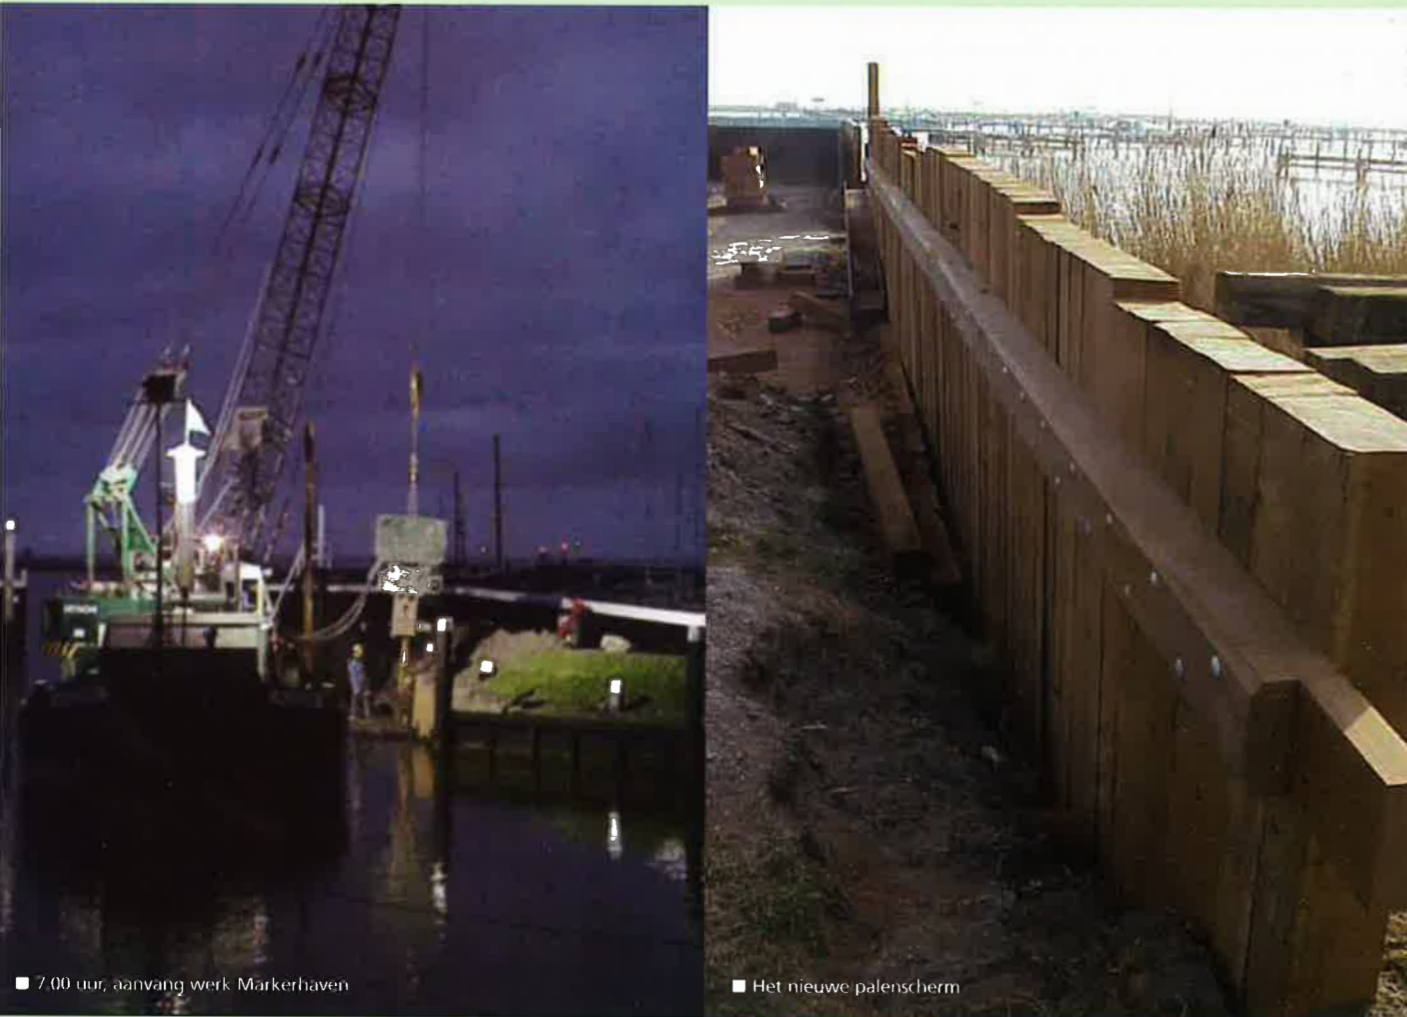
7.00 uur, aanvang werk Markerhaven

Het nieuwe palenscherm

vervanging van het palenscherm van de Markerhaven, inclusief de financiële consequenties van de uitvoering hiervan. In de huidige situatie met aan de ene kant de kade en aan de andere kant het water is het namelijk niet mogelijk de oude palen te trekken en daarvoor nieuwe te slaan; dat zou een afkalven en instorten van de kade betekenen. Er is daarom gekozen voor het plaatsen van een volledig nieuw palenscherm vóór het oude scherm door het nieuwe scherm te koppelen aan de bestaande grondankers en vervolgens de oude palen op maaiveldniveau af te zagen.

Dit werk is begin 2004 gerealiseerd. Het is uitgevoerd in azobé, een hardhoutsoort die zich kenmerkt door een hoge duurzaamheid en al decennia lang hét materiaal is voor specifieke toepassingen in de natte waterbouw. Om ook voor de overige waterbouwkundige werken - zoals de kade bij de leugenbank, de schoeiingen voor het Amsterdamse Huis en langs de stadsgracht en de remmingswerken bij de aanlegsteigers van de veerboten - te weten wat de staat van onderhoud en de vervangingstermijn zijn, hebben wij dezelfde firma gevraagd een inventarisatie uit te voeren en de uitkomsten in een rapport vast te leggen. Het resultaat mag er mijns inziens zijn: het museum beschikt nu over het naslagwerk 'Inspectie waterbouwkundige werken Zuiderzeemuseum'. Hierin staan per onderdeel zaken als de huidige staat van onderhoud en de vervangingstermijn aangegeven, met daarbij een tekening van de constructie. Deze tekening maakt ook duidelijk wat de uitvoeringstechnische mogelijkheden bij vervanging zijn, geeft een opgave van de levensduur van de betreffende onderdelen na vervanging en tenslotte een overzicht van de kosten die met het vernieuwen van kades en schoeiingen gemoeid zijn.

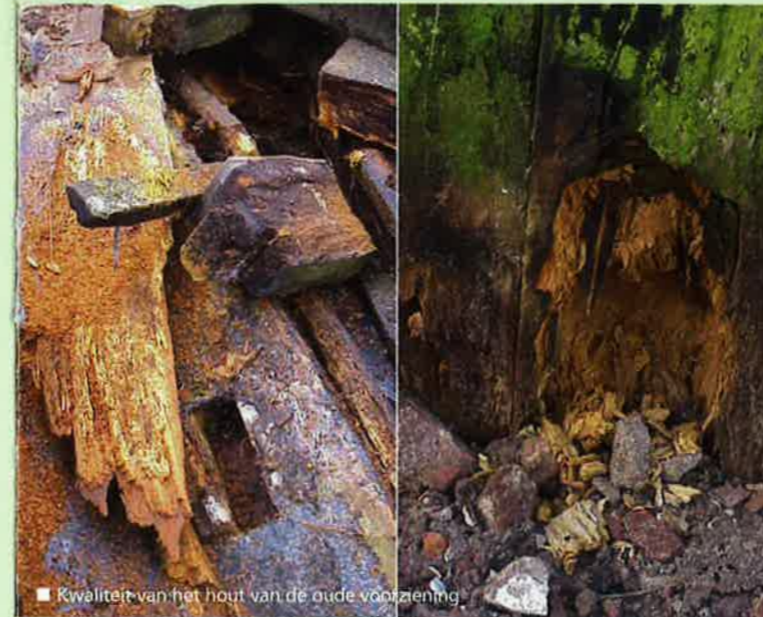
Kwaliteit van het hout van de oude voorziening

gaan. We zijn nu echter zo'n 25 jaar verder en al enige jaren geleden constateerden we dat de gebruikte houtsoort - billinga, een tropische houtsoort, verkozen vanwege de grote overeenkomst met eiken dat aan het begin van de vorige eeuw veelvuldig toegepast werd - minder duurzaam bleek dan verwacht. De palen van het palenscherm aan de Markerhaven waren op maaiveldniveau door rot ernstig aangetast. De dikte was met zo'n 30 à 40% verminderd en op sommige plaatsen zelfs voor meer dan de helft verpulverd. Vervanging op korte termijn was derhalve noodzakelijk. Een simpele constatering, maar daar komt wel het één en ander bij kijken, zowel technisch als financieel.

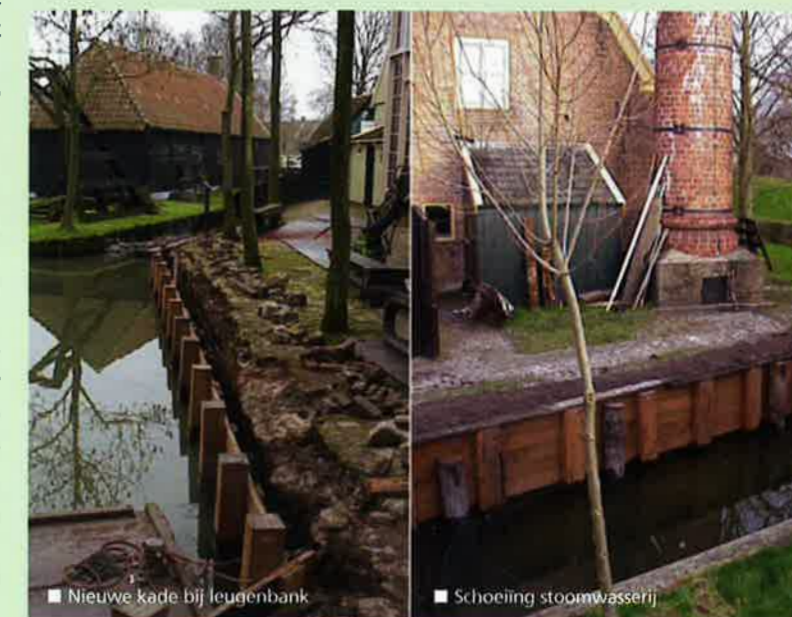
Nieuwe kade bij leugenbank

Schoeiing stoomwasserij

Met deze informatie is het nu mogelijk een meerjarenplanning op te stellen waarbij technische noodzaak en financiële mogelijkheden op elkaar afgestemd kunnen worden. Gelukkig bleken er deze winter nog mogelijkheden om een deel van de kades en schoeiingen die er echt beroerd aan toe waren te vernieuwen. In oktober is begonnen met de voorbereidingen. Het betrof het vernieuwen van de kade bij de leugenbank en voor de Amsterdamse panden. Hier werden, om dezelfde reden als eerder vermeld bij het palenscherm, nieuwe palen en schotten vóór de bestaande kade geplaatst. Verder is de kop plus circa 40 m1 kade van de toegang tot de Markerhaven aangesloten op het reeds vernieuwde palenscherm. De oude kade werd hier wel in z'n geheel gesloopt en vervangen door een nieuwe, aangezien de bestaande damwand dienst blijft doen als grondkering. Tenslotte is een bijzonder slecht stuk schoeiing bij de stoomwasserij onder handen genomen. In het overleg met de aannemer is hierbij extra aandacht besteed aan 'het beeld'; iets wat bij waterbouwers - recht, strak en glad - nogal ongebruikelijk is. Begin februari is de uitvoering gestart. Om 7 uur 's ochtends wordt er begonnen. Er zijn twee ploegen door de aannemer ingezet en het werk verloopt, mede door de gunstige weersomstandigheden, voorspoedig. Daarbij levert BOC ook een aanzienlijke bij-

drage: een groot deel van het grondwerk en het volledige straatwerk worden in eigen beheer uitgevoerd. Na de oplevering wordt ook de afwerking - te weten het 'teren' van de palen, planken en schotten - door onze eigen medewerkers ter hand genomen. De oplevering zal naar verwachting begin maart achter de rug zijn, zodat bij de start van het seizoen de bezoekers niets meer zullen merken van de 'bergen en de loopgraven' en het buitenmuseum er weer 'als vanouds' bij ligt.
