# BOUWHISTORISCH

## ONDERZOEK WONING

# BOEKBINDERSSTRAAT 2 UIT ENKHUIZEN (EH-12)

*Gert Eijkelboom & Gerrit Vermeer*

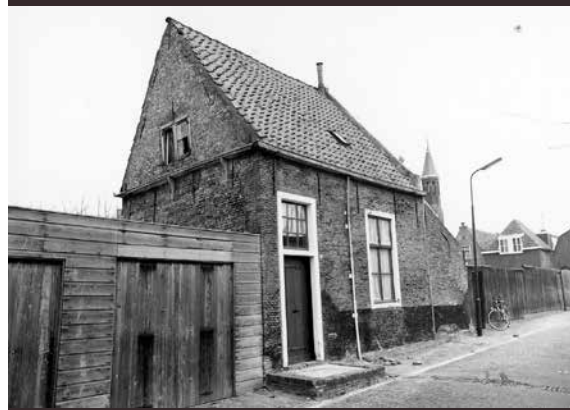
*Afb. 1 / 2*

Het pand op zijn oorspronkelijke plaats aan de Boekbindersstraat 2 in Enkhuiizen. / Het verhuizen van stukken muurwerk.

Tot 1978 stond het pand EH-12 aan de noordzijde van de Boekbindersstraat op nummer 2, bijna direct achter het hoekhuis Zuider Havendijk 37 (zie afb. 1). De nok van het dak liep evenwijdig aan de straat, waardoor we spreken van een dwarshuis. Het huisje grensde aan de tuin van de pastorie van de belendende kerk (Breedstraat 82-84) van de Oud-Katholieke parochie in Enkhuizen, die het huisje ook in bezit had. Begin december 1977 deed de parochie deze vervallen opstal om niet over aan het Zuiderzeemuseum.<sup>1</sup> Bij de demontage in het jaar daarop maakte Bakker aantekeningen van zijn bouwhistorische waarnemingen, hij nam foto's en vervaardigde opmetingstekeningen van het pand. In 1980 verrees het pand weer in het Zuider-

van de zeventiende eeuw dateren (zie afb. 3a). Links loopt het schone metselwerk de hoek om tot net voorbij de dikte van de voorgevel, waarna het overgaat in het veel ruwere metselwerk van de westgevel annex tussenmuur, zoals te zien is op een foto die gemaakt is vlak voor de demontage (zie afb. 1). In zijn aantekeningen sprak Bakker het vermoeden uit dat de voorgevel misschien later vervangen is. Dit lijkt onwaarschijnlijk, want op dezelfde foto is te zien dat de metsellagen van de glad gemetselde voorgevel ononderbroken doorlopen in de ruw gemetselde westgevel.

Van de westgevel bleven geen onderdelen bewaard, maar wel foto's van het bovenste deel (zie *afb. 1*) en notities van Bakker. Beneden tot de hoogte van de dakgoot vertoonde het muurwerk een ruw gemetseld kruisverband, wat duidt op een (één) steens muur. Het muurwerk van de top vertoonde voornamelijk strekken en was dus halfsteens.

Tegen de oostelijke zijgevel van het dwarshuis verrees later een aanbouw met een lessenaarsdak. De gevel daarvan langs de straat staat koud, dat wil zeggen zonder verband, tegen de voorgevel van het dwarshuis. De muur vertoont uitsluitend strekken, waaruit blijkt dat de gevel halfsteens is. De bovenkant volgt de flauwe helling van het lessenaarsdak, waardoor de vijf vlechtingen een langgerekte vorm kregen (zie afb. 1).

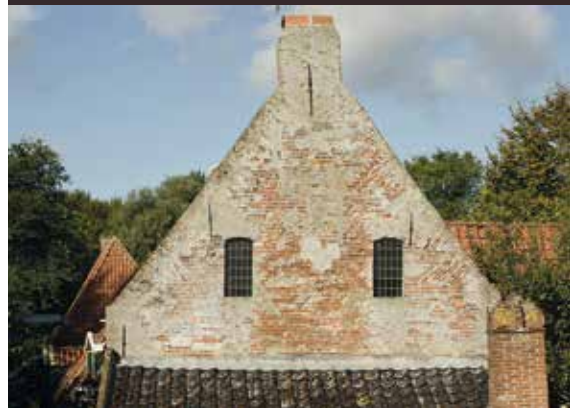
*Afb. 3*

Het pand EH12 in het buitenmuseum. De Beitels of Vlechtingen zijn zichtbaar.

beitels of vlechtingen (zie afb. 3 en 3a). In beitels staan de metsellagen steeds haaks op de toplijn (buitenrand) van de gevel en vormen ze driehoekige velden. Dit heeft als voordeel dat langs de omtrek van de geveltop geen afgeslagen bakstenen zitten, maar alleen koppen (de zijde van een baksteen met de kleinste oppervlakte). Het metselwerk in de geveltop bestaat voornamelijk uit strekken (de lange zijde van een baksteen), waaruit valt op te maken dat het een halfsteens muur betreft. Alleen tussen de vensters zitten ook koppen. Hier liep langs de binnenkant het rookkanaal van de verdwenen schouw. De schoorsteen zelf was vóór de verplaatsing naar het museum al verwijderd en vervangen door een veel kleiner rookkanaal, dat niet ver boven de zoldervloer overging in een kachelpijp. Voor de demontage zaten de twee rondboogvensters aan deze zijde dicht, maar bij de herbouw gingen ze weer open. Bij de herplaatsing werd ook het rookkanaal gereconstrueerd.

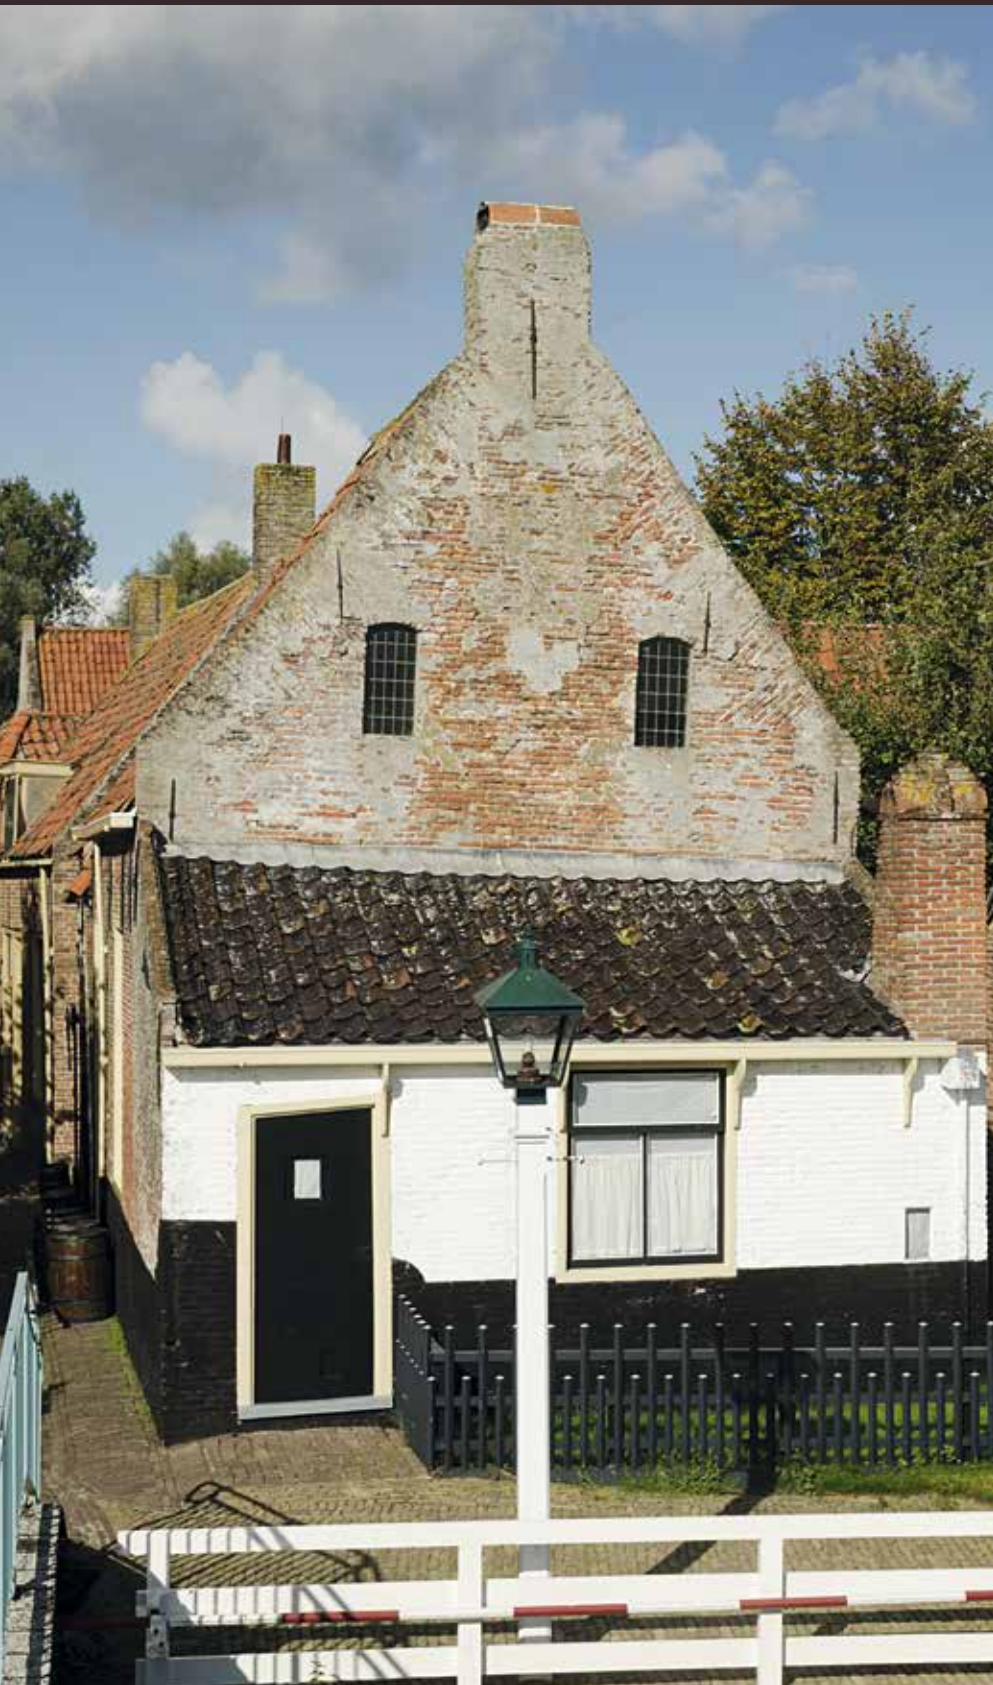
*Afb. 3a*

Het pand EH-12 in het buitenmuseum. De baksteen dateert uit de eerste helft van de zeventiende eeuw.

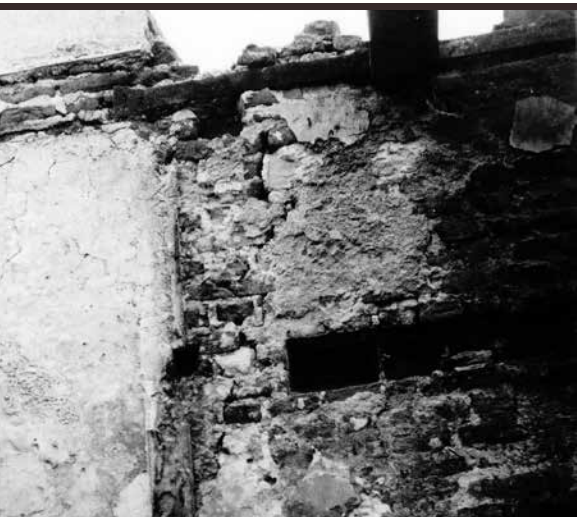
Afb. 4

De oostmuur met de verticale reeks inkassingen van verwijderde bakstenen die loodrecht uit de muur staken.

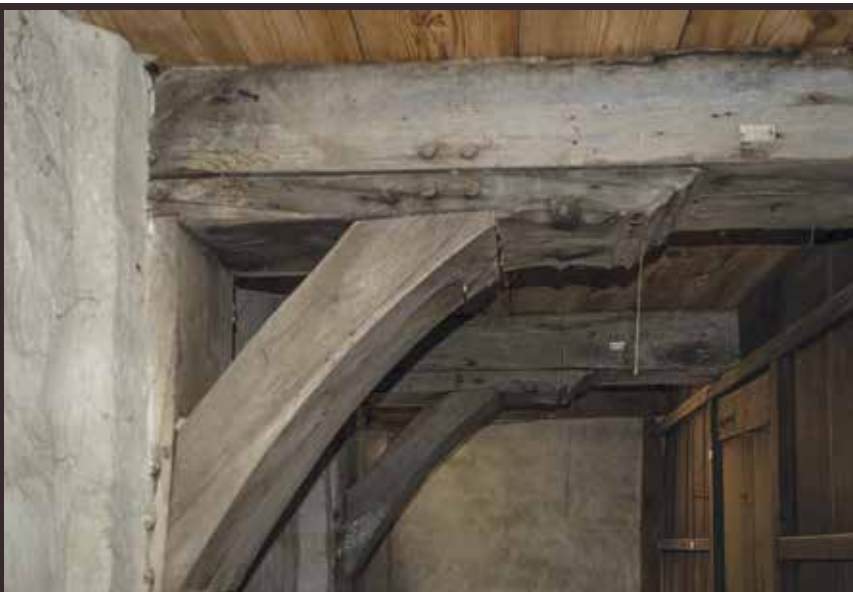
Afb. 5

De zoldering.

verticale muurstijl) en sleutelstuk (langwerpig plat stuk hout, dat ter ondersteuning onder de kop van een balk is aangebracht) (zie afb. 5). Muurstijlen, dekbalk, korbelen en sleutelstukken vormen de onderdelen van een volwaardig gebint. In dit geval zijn ze geheel van eikenhout. De drie muurstijlen langs de achtergevel staan elk op een bakstenen poertje op de rand van een kelderbak (vierkante opmetselingen als basis) (zie afb. 6). De korbelen hebben aan de voorzijde een licht, hol gebogen beloop, wat in Enkhuizen gebruikelijk was in de eerste decennia van de zeventiende eeuw. De sleutelstukken hebben aan

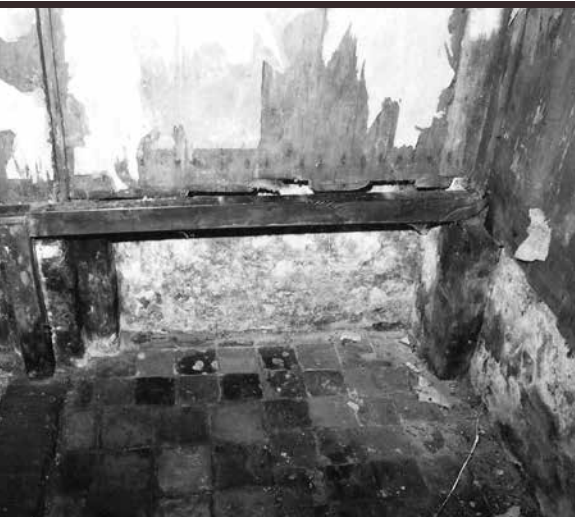
Afb. 6  
De kelderbak.

Drie bakstenen treden en vervolgens nog eens drie treden met de vlucht rechtsaf leiden naar een kleine, gemetselde kelderbak met een breedte van ongeveer een meter (zie afb. 6). De bak loopt over een lengte van ongeveer 1,9 meter langs de achtergevel. De bodem lag krap een meter onder de vroegere vloer van

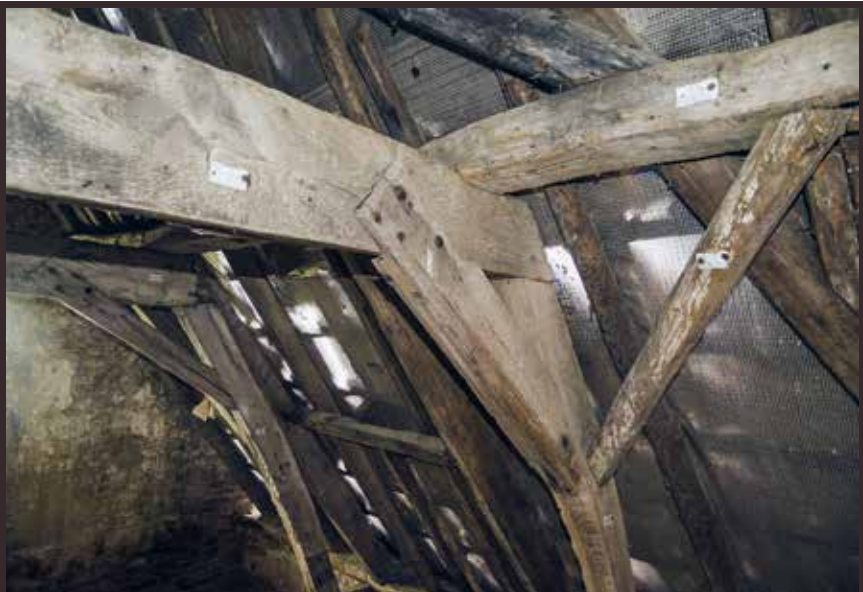
Afb. 7  
De Kapconstructie.

De constructie van de kap bevat drie eikenhouten jukken (zie afb. 7). De schuine balken vertonen een licht gebogen beloop, waardoor ze het

wormen, ook weer van eikenhout (zie afb. 7). Deze ondersteunen de sporen. Tussen de wormen en de jukken zijn, om het schranken van de kap in de lengterichting tegen te gaan, bij twee jukken schuine dwarsverbindingen aangebracht, de zogeheten windschoren. Langs de sporen is langs beide dakvlakken ook nog één lange diagonale windschoor aangebracht.

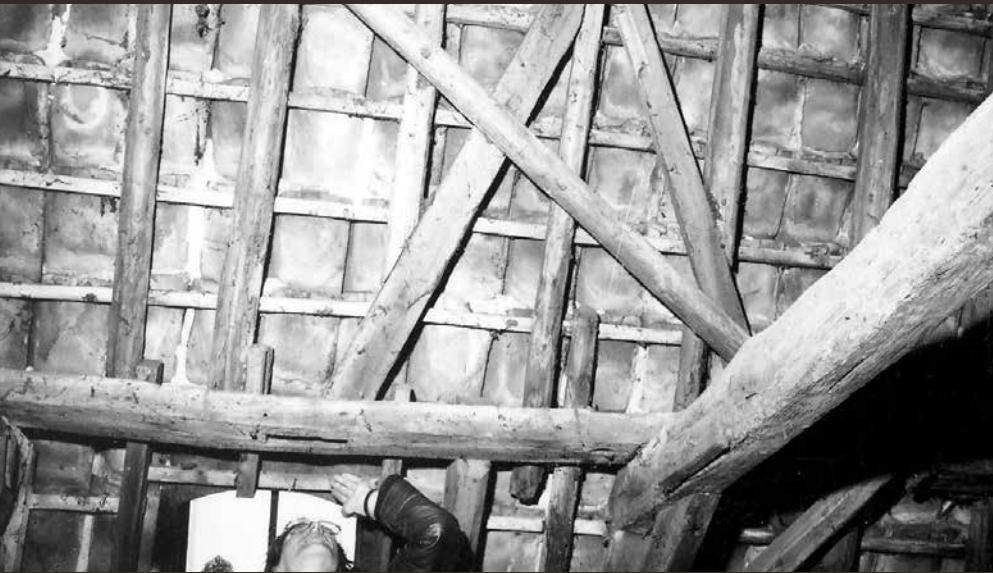
Afb. 8

De nog zichtbare kilkepers van een vroegere dwarskap

Direct achter het voorste dakvlak van het dak zitten nog twee diagonaal geplaatste balken, die ongeveer in het midden van het huis, ruim boven de wormbalk, samenkomen in een punt (zie afb. 8). Bakker interpreteerde deze terecht als de kilkepers (een balk op de inwendige ontmoeting van twee dakvlakken) van een vroegere dwarskap. Hij vermoedde daarom dat er op de voorgevel ooit een geveltop stond. Dat moet dan, gezien de ouderdom van het pand, een trapgevel zijn geweest.

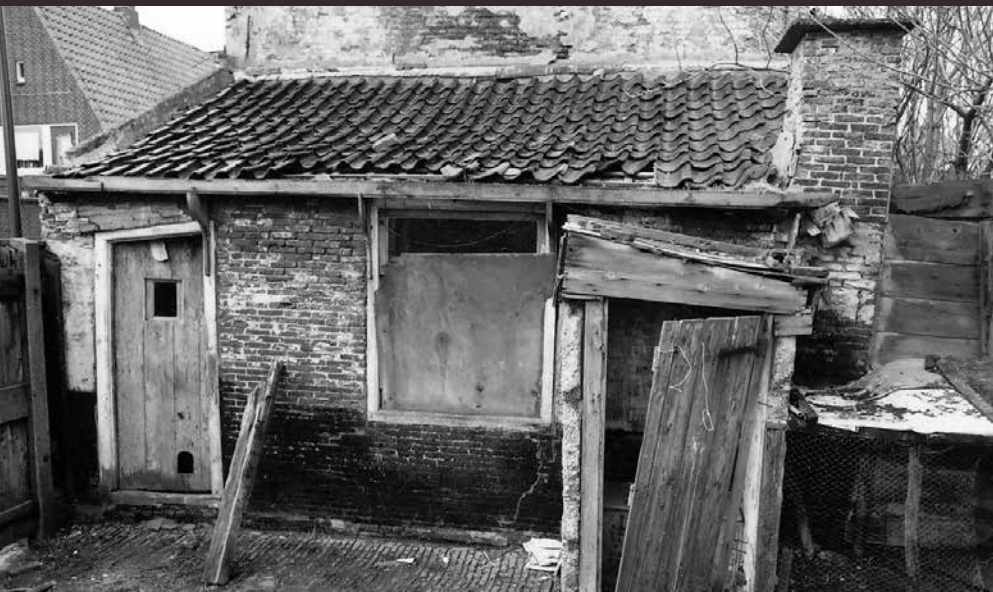
Afb. 9

De in een deplorabele staat verkerende oostzijde.

De lage oostgevel is na de herplaatsing bepleisterd. Foto's van voor de demontage tonen dat dit deel van het huisje toen in een deplorabele staat verkeerde (zie afb. 9).

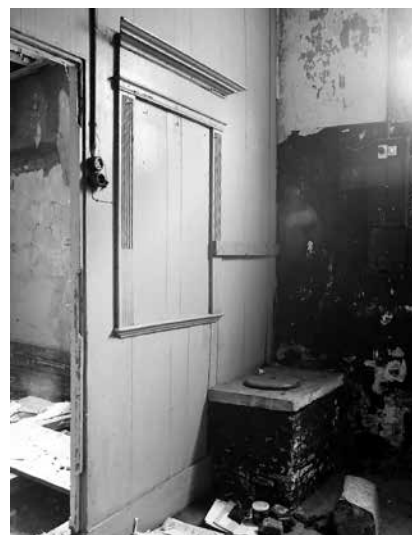
Afb. 10

De bakstenen hals van de waterkelder met hardstenen afdekplaat met houten deksel.

Het bijna vierkante dwarshuis is ingedeeld in een smal voorhuis in het linker gedeelte achter de voorgevel. Met een rechts van de voordeur bevindt zich de rechthoekige bakstenen hals van de waterkelder met hemelwater. Op de hals ligt een hardstenen afdekplaat met een houten deksel op de ronde opening (zie afb. 10). Achterin het voorhuis, tegenover de voordeur, schiet een eveneens houten wand met een deur een kleine ruimte af, met daarin een trap naar een keldertje en een ladder naar de zolder. In het rechter deel van het huis bevindt zich een kamer met een bedsteewand aan de zijde waar zich oorspronkelijk de tuin van de pastorie bevond.

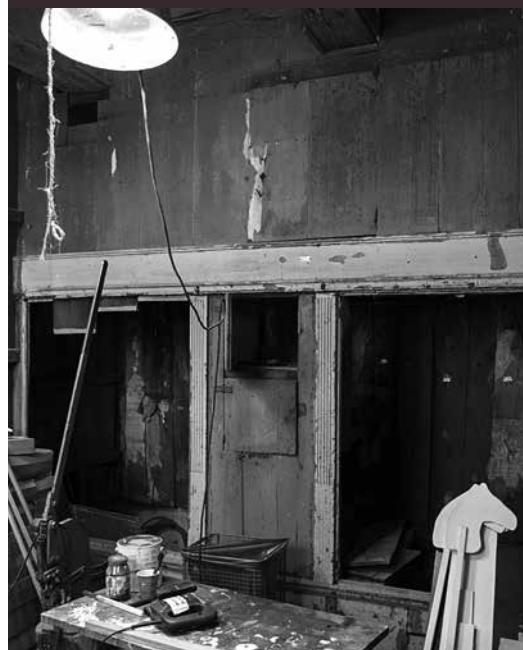
Afb. 11

De bedstedewand met luchtgaten.

het huis, maar de vrije stahoogte was iets groter, doordat de ruimte tussen de vloer en de onderkant van de linker bedstede in de kamer bij de kelder hoort. In de bedstedewand in de kamer zitten onderin enkele gaten om de kelder en de overige ruimte onder de bedstedes te luchten (zie afb. 11 en 12). Mogelijk is ook de kelderbak nog origineel. Het was in kleine, eenvoudige panden zeer gebruikelijk dat zich onder de bedstee een kelderbak bevond. De bedsteden verdwenen later uit vrijwel alle huizen, zodat deze combinatie met kelderbak zeer zeldzaam is geworden.

beslaat de gehele noordkant van de kamer (zie afb. 11). Gecanneleerde stijlen flankeren de twee bedsteden links en rechts. Langs de onderkant loopt een smalle, geprofileerde lijst en boven loopt over de volle breedte een veel hogere bekroning. De smalle houten console tussen de bedsteden bevat in de bovenste helft twee kastjes. Helemaal bovenin, boven de bekronende lijst van de bedstee, verleent een eiken luik toegang tot de bergruimte boven de bedsteden. Ook de bedsteden bestaan uit eiken. Bakker kon destijds geen sporen vinden van een eerdere bedstedewand. De noordgevel achter de bedsteden bevatte geen grote openingen, maar slechts een klein venstertje. Het lijkt er al met al op dat het hier een zeventiende-eeuws interieur betreft dat voor dit huisje is gemaakt.

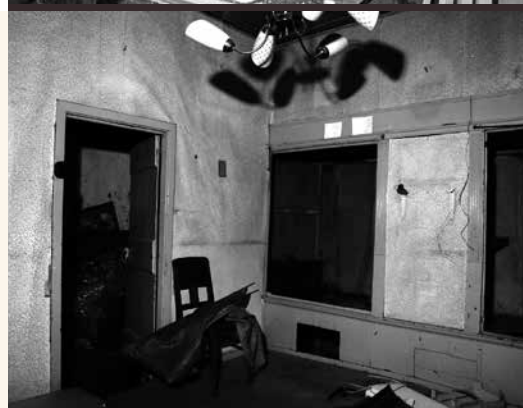
Afb. 12

De bedstedewand met luchtgaten en de kamerwand met betengeling en dikke laag behang.

en kamer, kwam aan de kamerkant een betengeling met daarover een dik pakket behang (zie afb. 12).
