# DE SINT-CATHRIEN TE 'S-HERTOGENBOSCH

## Bouwhistorisch onderzoek naar de overblijfselen van de Kruisbroederskapel en de pastorie

HARRY BOEKWIJT EN RONALD GLAUDEMANS

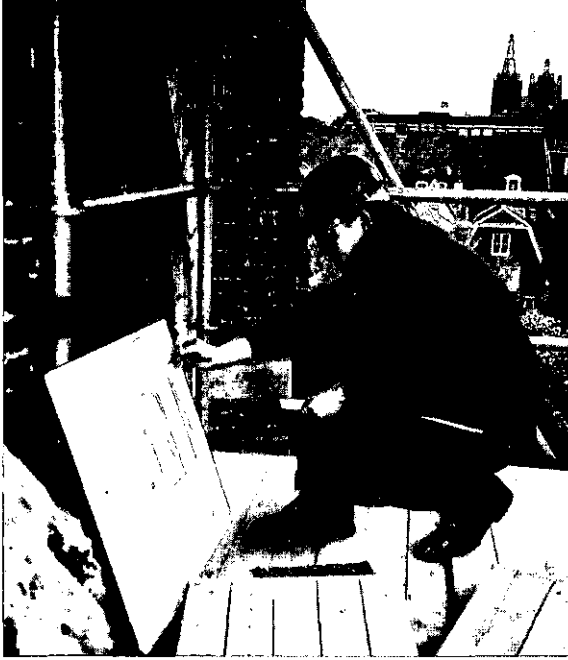
Afb. 1

*De bouwhistoricus aan het werk. Tijdens de restauratie van de Sint-Cathrien werden bouwsporen nauwkeurig ingemeten en opgetekend (foto Bouwhistorische en Archeologische Dienst, Gemeente 's-Hertogenbosch (BAD).*

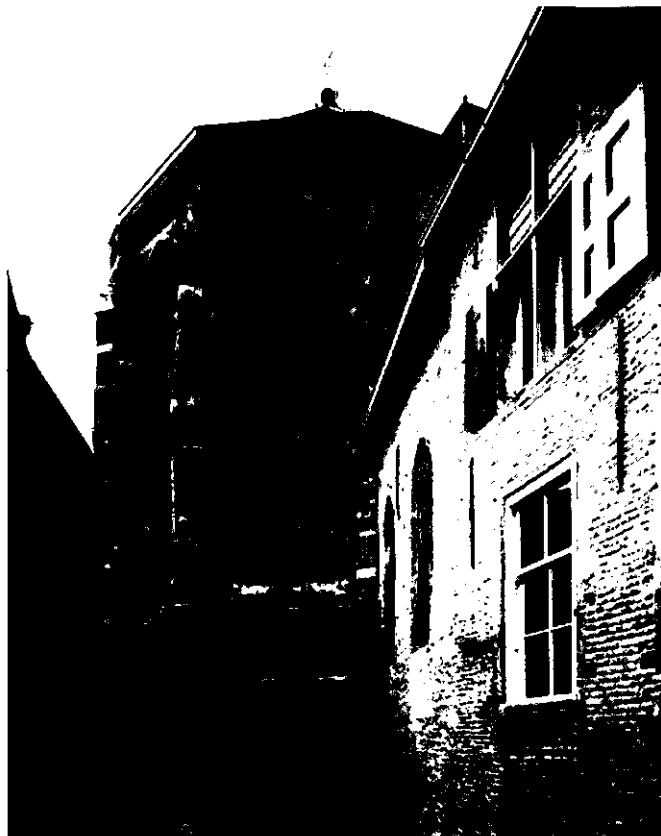
*Afb. 10*  
*Het zestiende-eeuwse priesterkoor boven de Binnendieze, na de restauratie van 1996-1997. Rechts op de foto de zijgevels van de sacristie en pastorie. (foto Ernst van Mackelenbergh, Rosmalen).*

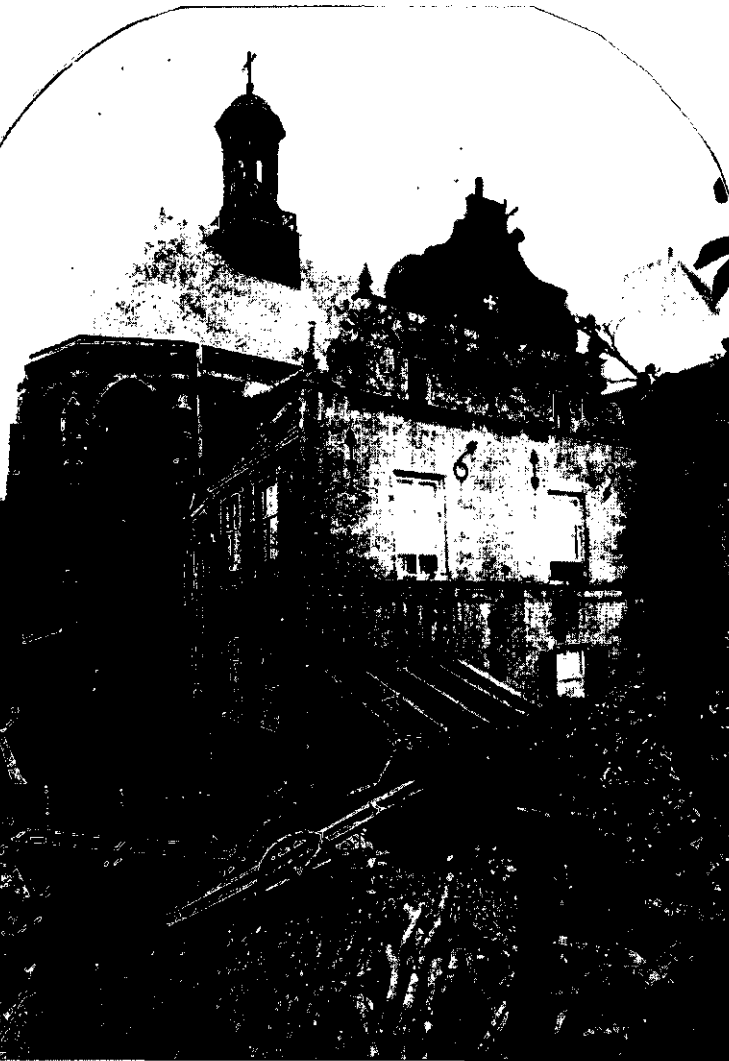
*Afb. 12*

*De voormalige pastorie met het priesterkoor boven de Binnendieze in 1907.*
