De grenzen van het restauratieambacht

Op 28 maart jl. werd in 's-Hertogenbosch de Nationale Monumentenstudiedag gehouden van de Stichting Nationale Contactcommissie Monumentenbescherming (NCM).

Prof. Dr. C. J. A. C. Peeters, hoogleraar kunstgeschiedenis der Middeleeuwen aan de katholieke Universiteit te Nijmegen en auteur van het zojuist verschenen boek: **De St. Jan Kathedraal van 's-Hertogenbosch** (zie recensie elders in dit blad), hield een lezing in de St. Jans Kathedraal onder de titel **DE GRENZEN VAN HET RESTAURATIEAMBACHT**, waarvan wij hier de volledige tekst afdrukken.

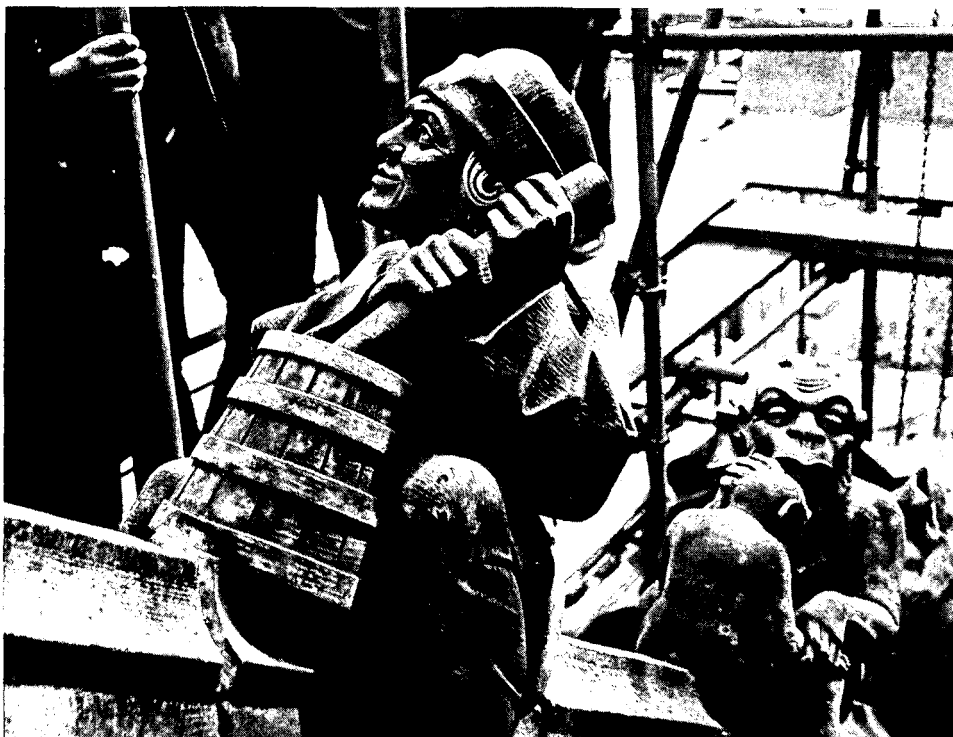
Enige figuren op de luchtbogen van de St. Jans Kathedraal.
