# Na bijna een kwart eeuw restauratie Oude Kerk voltooid

136 Na een restauratie die 24 jaar duurde en 26½ miljoen gulden kostte, is de oudste kerk van Amsterdam, de Oude Kerk, op 14 maart weer officieel geopend. Men begon weliswaar in 1955 met de werkzaamheden maar in 1951 had men de kerk al tijdelijk moeten sluiten wegens instortingsgevaar. Bouwkundig bleek er heel wat aan het vijf, zes eeuwen oude bouwwerk te mankeren. Met name de toestand van de daken baarde zorg. Beter echter bleek het gesteld met de fundering. Maar ook thans is het kerkgebouw niet in volkomen rust en met instrumenten worden de overigens zeer geringe bewegingen van het bouwwerk in het oog gehouden. Het onderzoek heeft uitgewezen, dat hier bij het tegenwoordige Oudekerksplein al bewoning was voordat er sprake was van een dam in de Amstel – de dam waaraan Amsterdam zijn naam dankt. Voordat men aan het eind van de dertiende eeuw begon met de bouw van de basiliek gewijd aan St. Nicolaas, heeft er een oudere kerk gestaan op een terp. Er zijn bodemdoorsneden van deze terp gemaakt en er werd een graf gevonden. Verondersteld mag worden dat begin 1200 of nog iets eerder de terp werd opgeworpen.

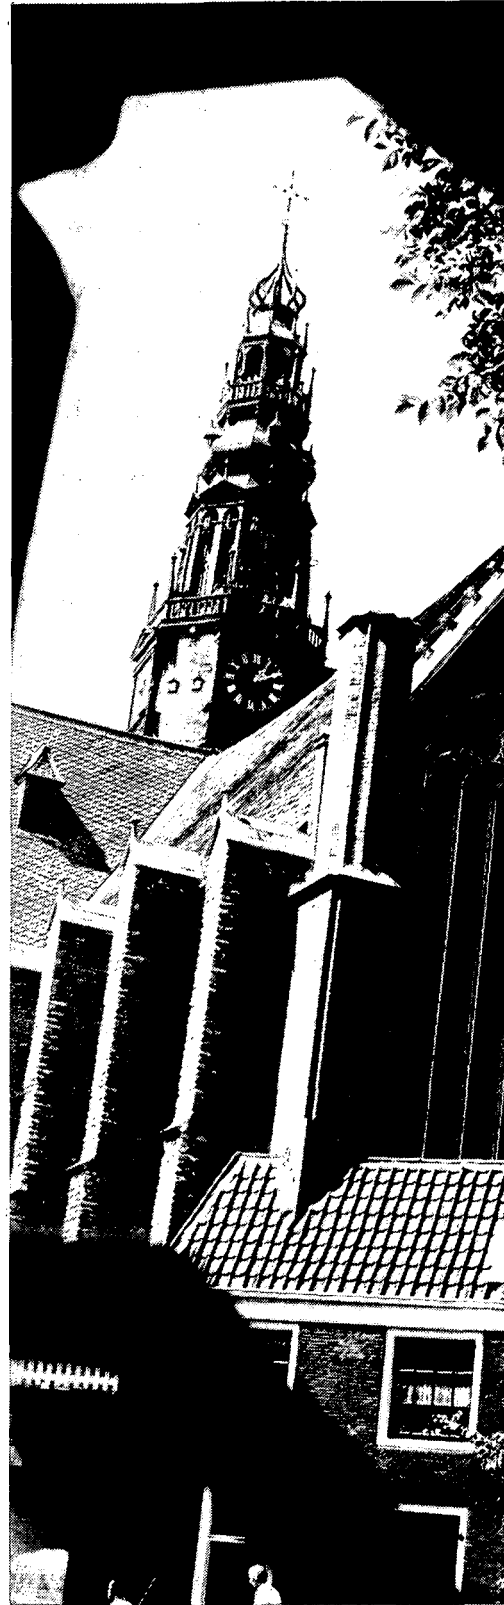
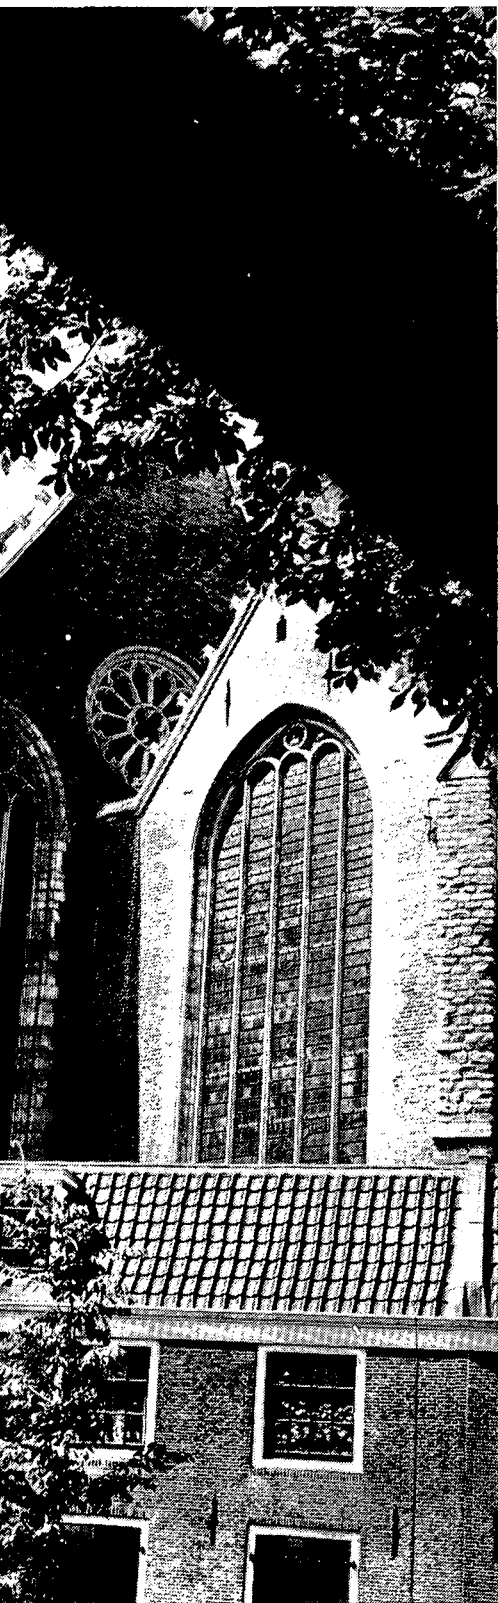
FOTO: ARTICAPRESS, HAARLEM

GEZICHT OP DE OUDE KERK TE AMSTERDAM VAN DE ZUIDOOSTZIJDE, MET OP DE VOORGROND DE SACRISTIE. DE OUDE KOSTERIJ OP DEZE PLAATS WAS AANMERKELIJK HOGER, ZODAT MEN DE RAMEN ERACHTER DICHT HAD MOETEN METSELEN. HET ROOSVENSTER IS VOORZIEN VAN NIEUWE GEKLEURDE GLAZEN.

Een andere richtlijn, bij de restauratie gevolgd, was het herstel van de oude traceringen en profileringen van de ongeveer vijftig ramen. Bovendien zijn dichtgemetselde ramen weer opengemaakt. Dat is o.a. het geval in de zuidoosthoek, waar de oude, lage sacristie werd hersteld (er

was later een hoger opgetrokken kosterij van gemaakt) en de er achter liggende kerkraden konden worden openge- maakt. Helemaal gereed is men aan de buitenkant trouwens nog niet, al is de bebouwing wel gesaneerd, zodat de kerk thans beter uitkomt doordat men hinder- lijke aanbouwsels eraf heeft „gepeld”.

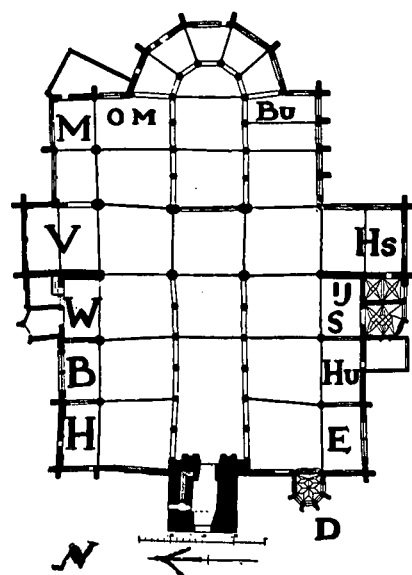
PLATTEGROND VAN DE OUDE KERK MET AANDUIDING VAN DE KAPELLEN: H - HAMBURGERKAPTEL (1494); B - BINNENLANDVAARDERSKAPTEL; W - WEITKOPERSKAPTEL; V - VOETBOOGSCHUTTERS- OF ST. JORISKAPTEL; M - MARIAKAPTEL; OM - OUDE MARIAKAPTEL OF SNIJDESKAPTEL (1380); BU - BUITENLANDVAARDERSKAPTEL (CIRCA 1380); HS - HANDBOOGSCHUTTERS- OF ST. SEBASTIAANSKAPTEL; IJ - (BOVEN) IJZEREN KAPTEL; S - SMIDSKAPTEL; HU - HUISZITTENKAPTEL; E - ELISABETH (OF LYSBETH) GAEVENKAPTEL (CIRCA 1499); D - DOOPKAPTEL (CIRCA 1462).

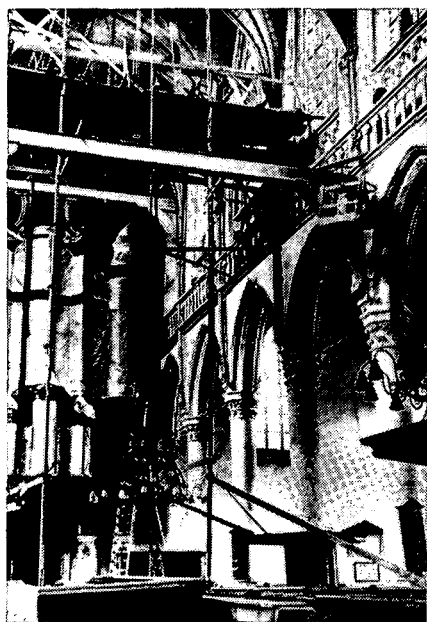
NOODHERSTELLINGEN IN HET  
MIDDENSCHIP (1952). HET GROTE ORGEL IS  
MET ZEILEN AFGEDEKT.  
FOTO: JAN H. PEETERSE

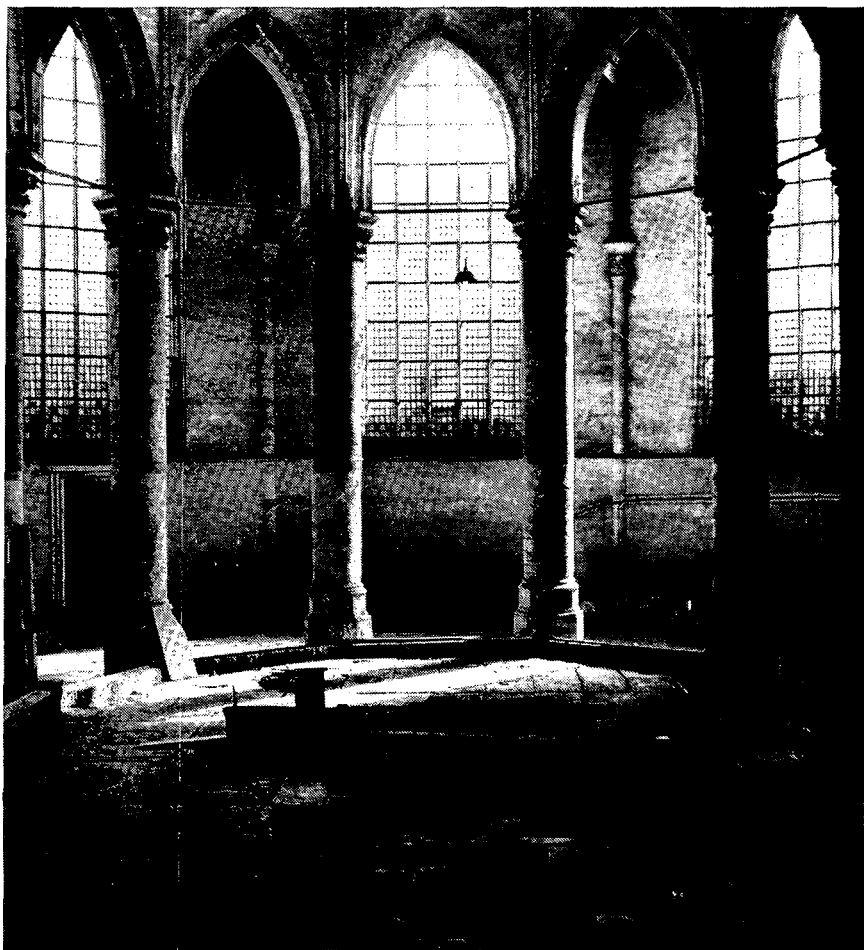
FOTO: RESTAURATIEBUREAU

KOOR EN KOOROMGANG; HET  
KOORSCHOT IS TIJDELIJK WEGGENOMEN  
(1971).

Vermelding verdient nog het feit dat de vloer van de kerk, die in de loop van de eeuwen steeds hoger was komen te liggen, verlaagd is en wel zoveel dat voor het koorhek weer twee treden zichtbaar zijn. Sommige zerken zijn weer op hun oude plaats teruggekomen. Veel moeite voor de juiste plaats van de zerken heeft zich de archivaressen van de Oude Kerk, mej. B. M. Bijtelaar, gegeven die ook zeer veel heeft gepubliceerd over de geschiedenis van de Oude Kerk. Zij heeft helaas de voltooiing van de restauratie niet mogen beleven. In oktober vorig jaar is zij overleden.
