Tras als troost

Kerk van Wemeldinge heeft zoute muren

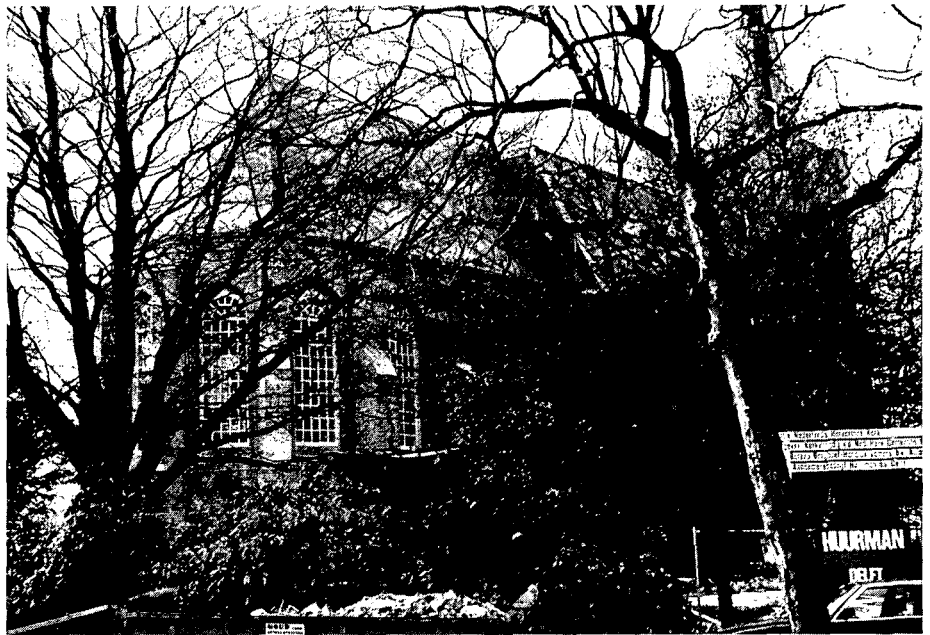
De Ned. Hervormde kerk te Wemeldinge, gezien uit het noordoosten; links het koor (foto J. Th. Balk).

Aan de zuidkant was de kerkmuur om de chaotische toestand van het metselwerk aan het oog te onttrekken met een cementlaag bedekt. Bij de restauratie bleek die voor 80 procent los te zitten. Voor een nieuwe deklaag adviseerde het Rijksbureau voor de Monumentenzorg een proef te nemen met trasmeel. Dit produkt uit de Eiffel werd gemengd met cement en als vulstof en ter verschraling voegde men er grof zand aan toe. De proef verliep zeer bevredigend. Het produkt sluit de muur niet af, damptransport blijft mogelijk. De opdrachtgever besloot dan ook tot verdere toepassing van het trasmeel, dat nu niet alleen de zuidelijke muur bedekt maar ook op de binnenmuren van de kerkruimte is toegepast.

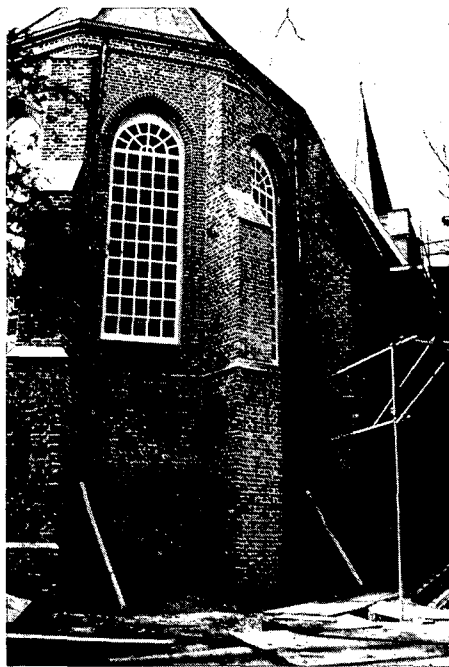
Het koor van de N.H. kerk van Wemeldinge (foto J. Th. Balk).

Behalve de grafzerken vond men bij de restauratie nog meer: een wijwaterbakje in het koor. Evenals enige nissen blijft dat zichtbaar. Het koor heeft een opvallend tongewelf; tegen de muur zijn in 1898 zerkens gemetseld uit de periode 1490-1550.
