Restauratie en kleurreconstructie van de poortjes van Hoorn

OLGA VAN DER KLOOSTER

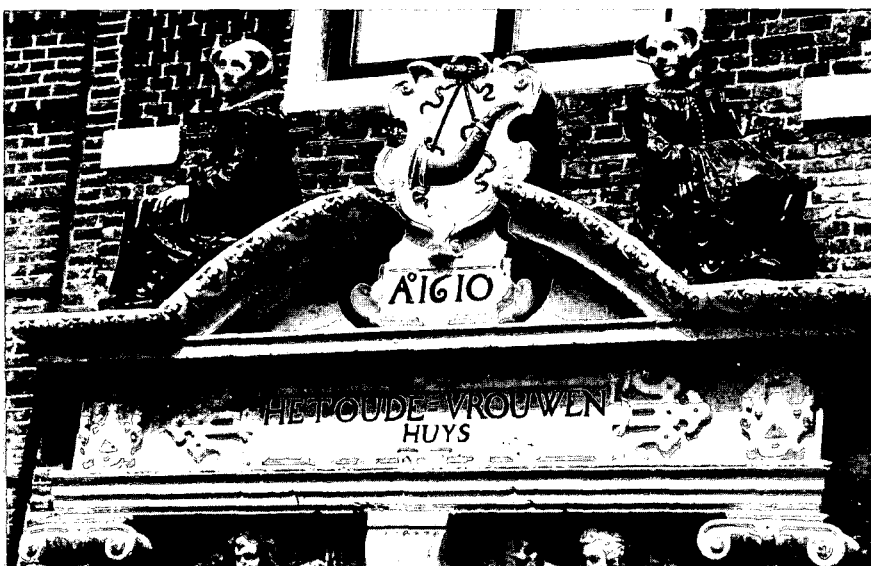
Bekroning, poortje Oude Vrouwenhuis, Kerkplein Hoorn (foto's Buchner, gem. monumentenzorg, Hoorn).

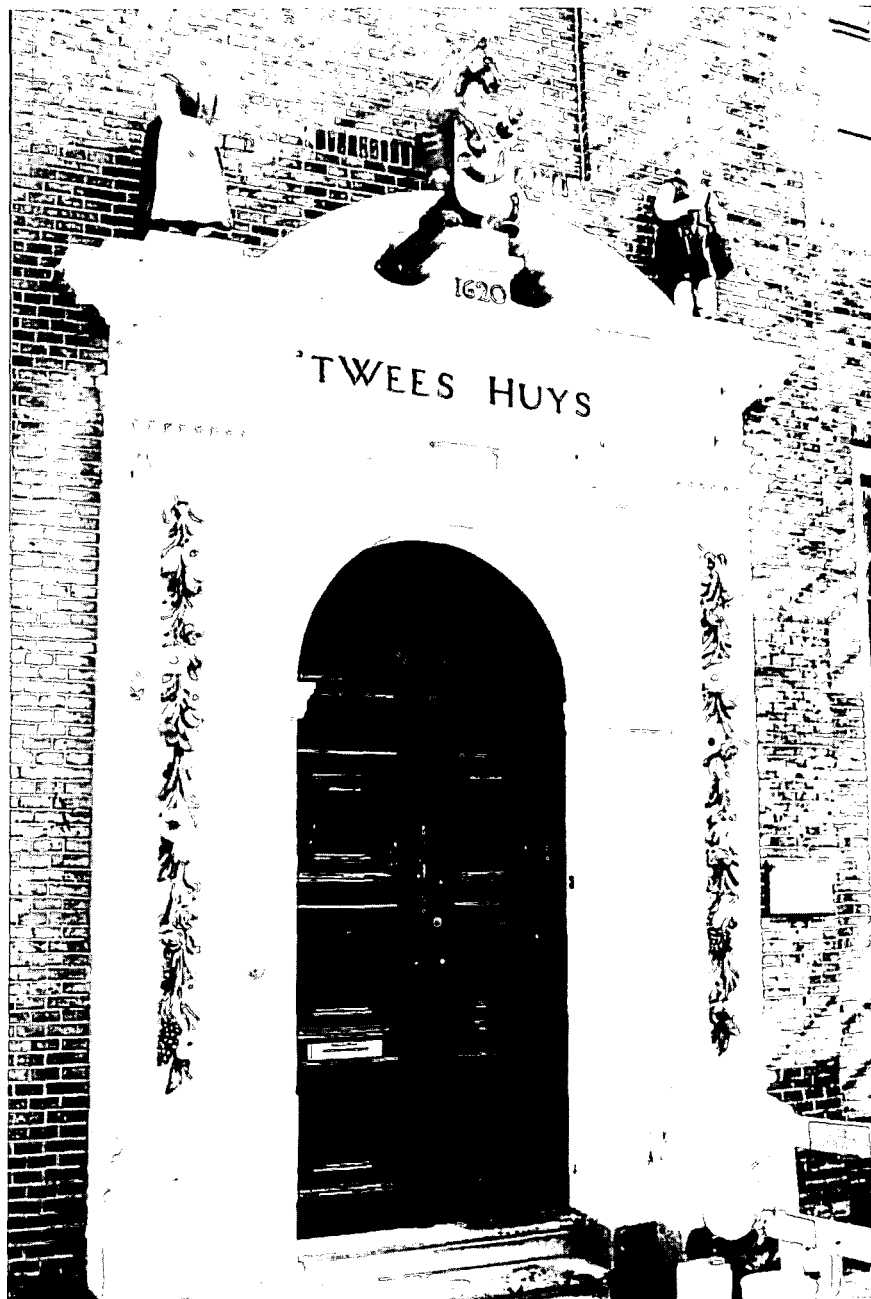
Weeshuispoortje na de restauratie.

Een andere techniek die werd toegepast zien we bij het Weeshuispoortje. Het stenen reliëf van bloemen en fruit op de pilasters is schilderachtig opgekleurd. Er zijn verschillende transparante kleurlaagjes over elkaar aangebracht waardoor de voorstellingen ruimtelijk en realistisch zijn geworden. Dit kleurgebruik overtreft het gebruikelijke huisschilderwerk. Het is een techniek die de meeste huisschilders tot hun ongenoege nauwelijks meer kunnen toepassen omdat ze genoodzaakt zijn sneldrogende en dekkende verfproducten te gebruiken. Dat scheelt tijd en geld maar de voorstelling wordt er vlak en levenloos door en voor de schilder zelf is het werk niet veel meer dan een fantasieloze routineklus.

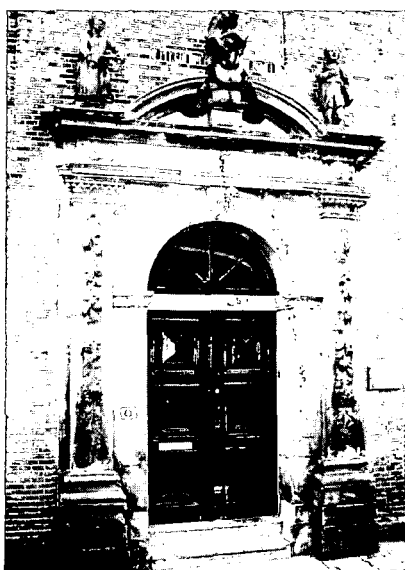
Weeshuispoortje voor de restauratie.
