Unieke monumenten in vochtig, tropisch Paramaribo

ANNETTE LIETH

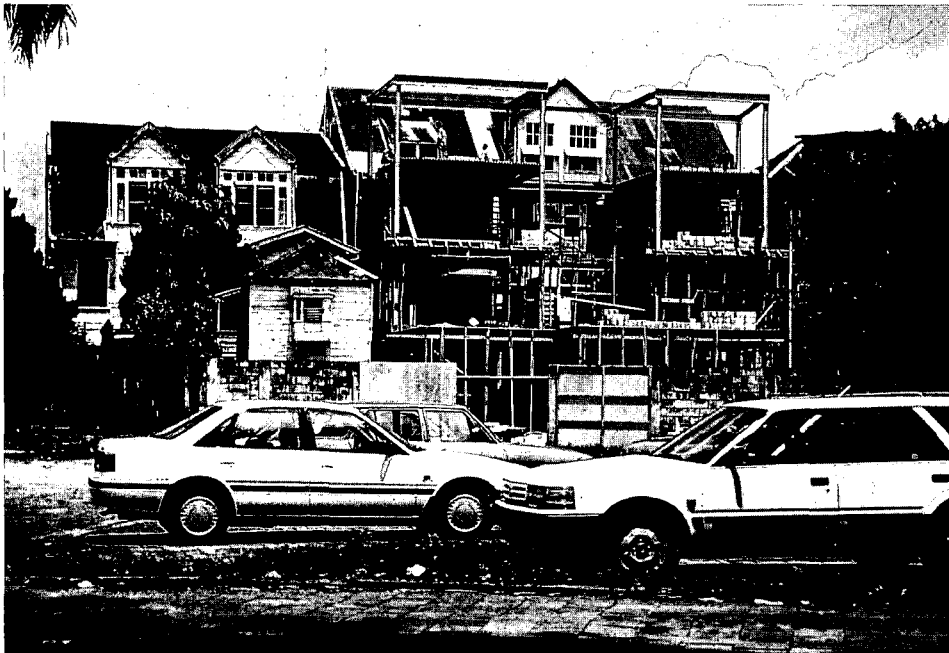
Rigoureuze uitbreiding aan de achterzijde van monumentale bebouwing aan de Waterkant. (naar dia's van S.A. Lieth, 1993)

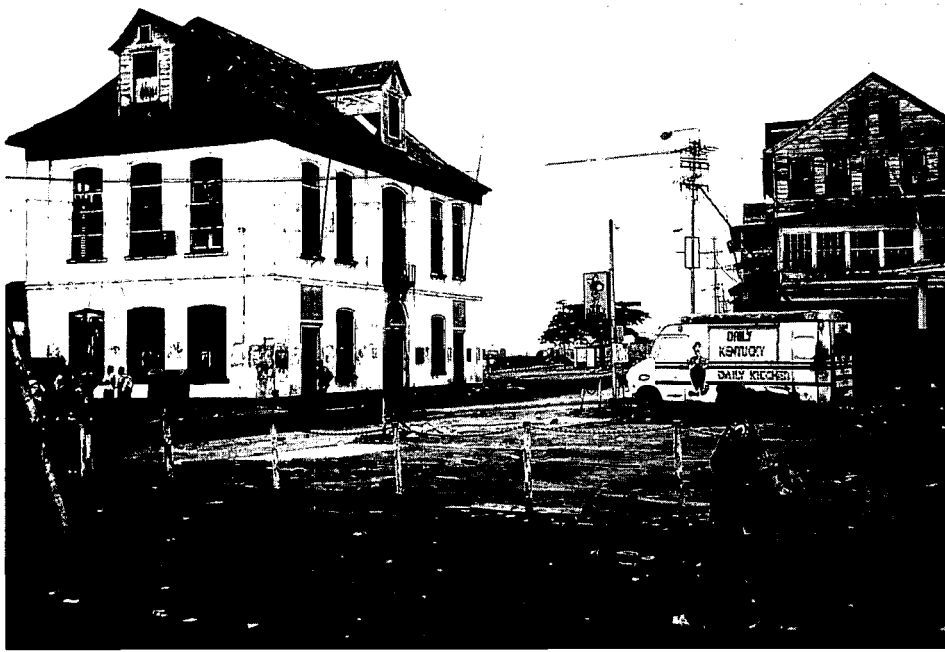
De vervallen en al jaren leegstaande Waag. Voorheen stond op deze plek de Koffiewaag, die tijdens de stadsbrand van 1821 verloren ging. Het gebouw is uit baksteen opgetrokken, is geheel bepleisterd en wordt bedekt door een met leien belegd schilddak. De middenpartij en de hoeken worden geaccentueerd door lisenen en de gevel wordt afgesloten door een kroonlijst. Door haar ligging vormt de Waag een markant punt in het stadsbeeld.

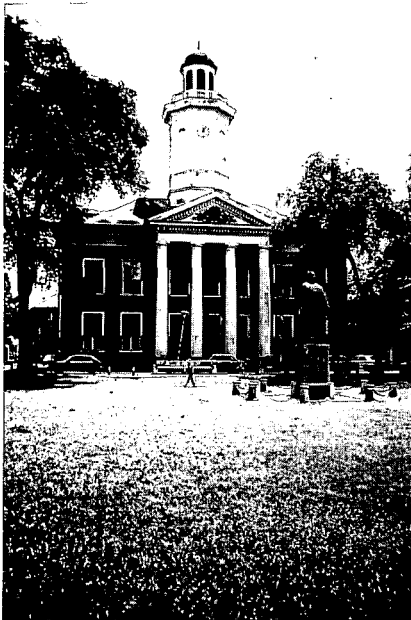
In 1841 kwam dit gebouw, naar ontwerp van architect J.A. Voigt, gereed maar werd als Raadhuis slechts korte tijd gebruikt. Thans is het Ministerie van Financiën hier gevestigd. Zoals in die dagen gebruikelijk was, is het pand voorzien van een portiek met hoge zuilen, bekroond door een fronton. Op de voorgrond het standbeeld van J.A. Pengel.

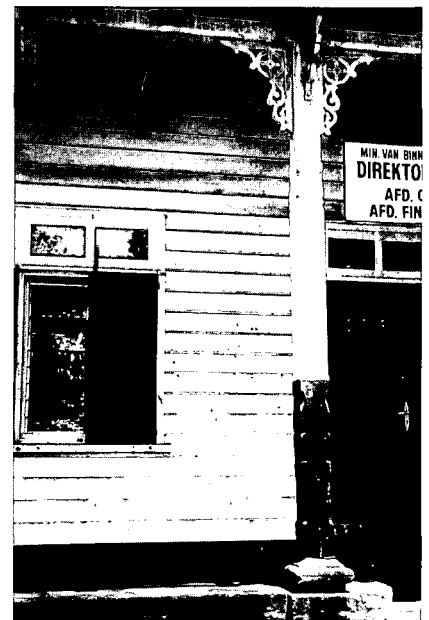
Eenvoudig versierde dragende kolom met fraai bewerkte consoles.
