Unieke monumenten in vochtig, tropisch Paramaribo

ANNETTE LIETH

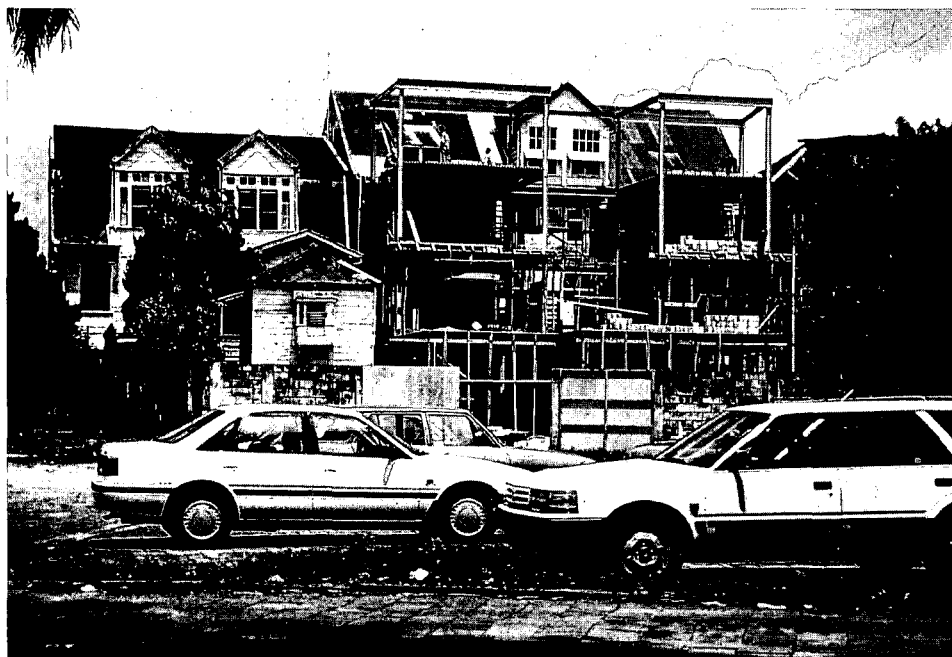
Rigoureuze uitbreiding aan de achterzijde van monumentale bebouwing aan de Waterkant. (naar dia's van S.A. Lieth, 1993)
