# Rococo in Roermonds Caroluskapel in oude luister hersteld

# Missiekapel van Heythuysen; uniek voorbeeld van neo-classicistische bouwkunst

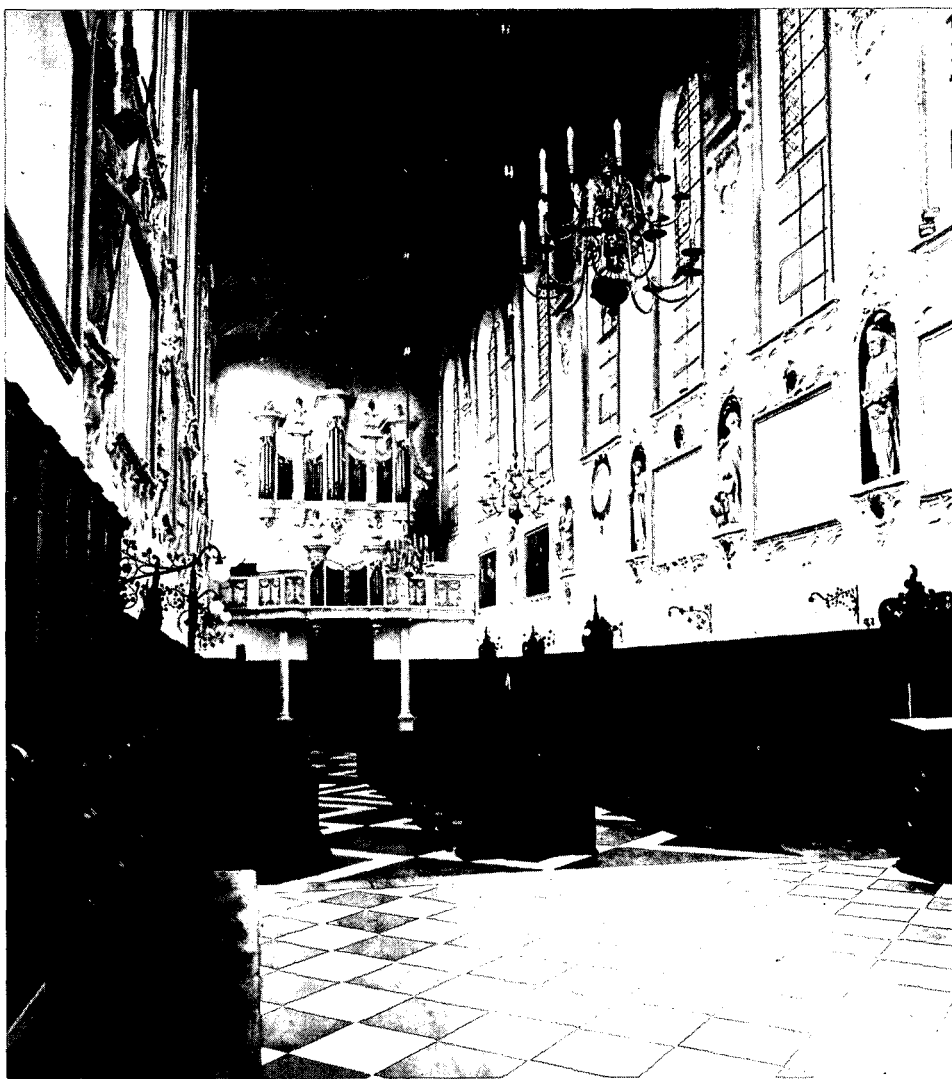
Rijk rococo-interieur van de Roermondse Caroluskapel (Foto Studio Pan, Roermond)

maken duidelijk dat hier speciale kundigheden werden vereist, die in het bedrijf nooit eerder nodig waren. In nauw overleg met Monumentenzorg en het Roermondse architectenbureau *Zollner bv* werden proeven genomen die ertoe leidden dat het rococo-stucwerk in het gewelfde plafond om de 20 cm werd vastgezet met behulp van fiberstaafjes. De refter met zijn plafond in rococo-ornamenten, dat de aanblik geeft alsof er indertijd met de slagroomsput is gewerkt, zo druk is het versierd, gaf bij de restauratie heel speciale moeilijkheden. Dit plafond vormt namelijk de vloer van een bovenliggende zaal. Voorkomen moest worden dat het stucwerk er al snel weer afvalt. Wie het idee heeft gevonden, weet de heer Berben niet, maar uiteindelijk werd gekozen voor een betonstaalraaster onder de houten vloer boven het stuc-plafond en daarin werden fiberstaafjes om de 20 cm met veertjes vastgemaakt. Daardoor is het geen stijve constructie geworden en kan ze tegen een stootje.

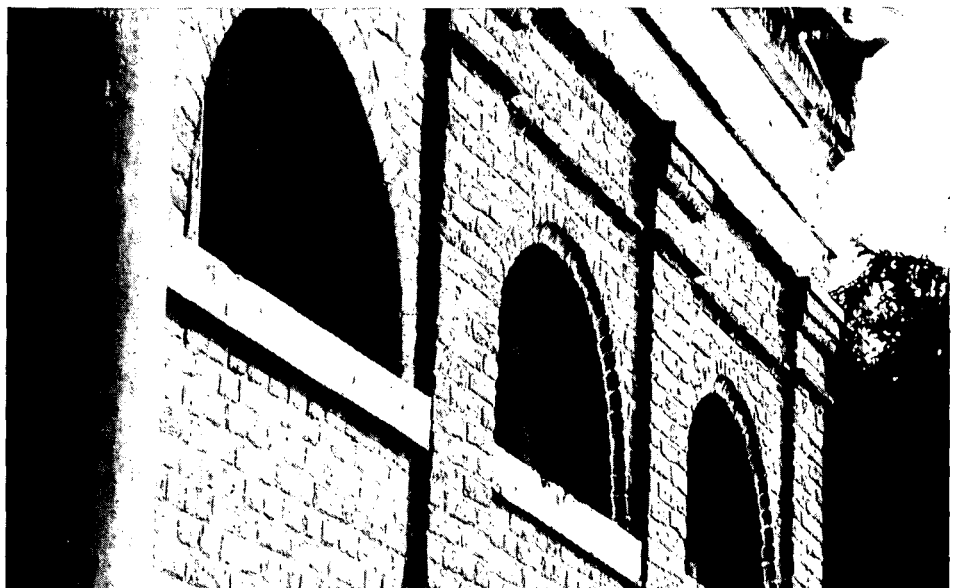
**Detailopname van de halfronde ramen in de rechterzijgevel van de Missiekapel Heythuysen; Duidelijk valt het verschil te zien tussen de twee oorspronkelijke en het later aangebrachte raam. De gevel wordt door pilasterstellingen in drie gelijke vlakken verdeeld.**
