# Niet echt sprake van een Limburgse vakwerktraditie

COEN EGGEN

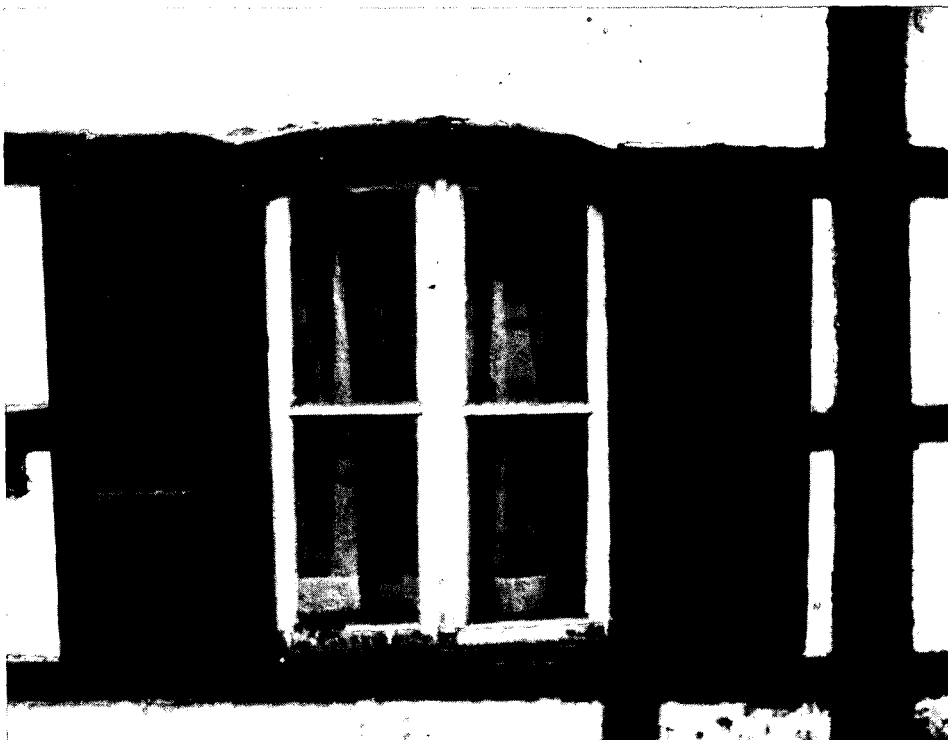
Raam met gebogen bovendorpel, uitgezaagd in de regel. Plaats: Terstraten. Jaar: plm. 1750.

We zullen het dan verder niet hebben over het verschil in raambehandeling en -detailering, die in tijd en soort in het zuid-oosten

van de provincie een andere evolutie laat zien dan in de noordwest-hoek.

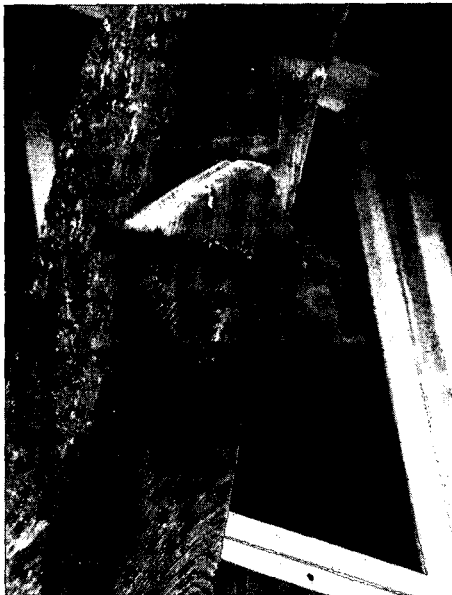
Schoorbalken dakoversteken in Sijpelteld.  
Jaar: 1659.

Wie zoekt naar algemeenheden in de manier waarop een vakwerkskelet werd getimmerd, kan constateren, dat die er maar heel ten dele zijn. Voor zover aanwezig behelzen ze de manier van verbinden, het samenstellen van het constructieve vlak. Zo gauw het echter gaat over ramen en deuren, en over dakoverstekken is het opvallend te zien hoe vindingrijk, – zonder ooit te vervallen in extravagantie – de toenmalige timmerman was.
