Het Oude Hof in restauratie

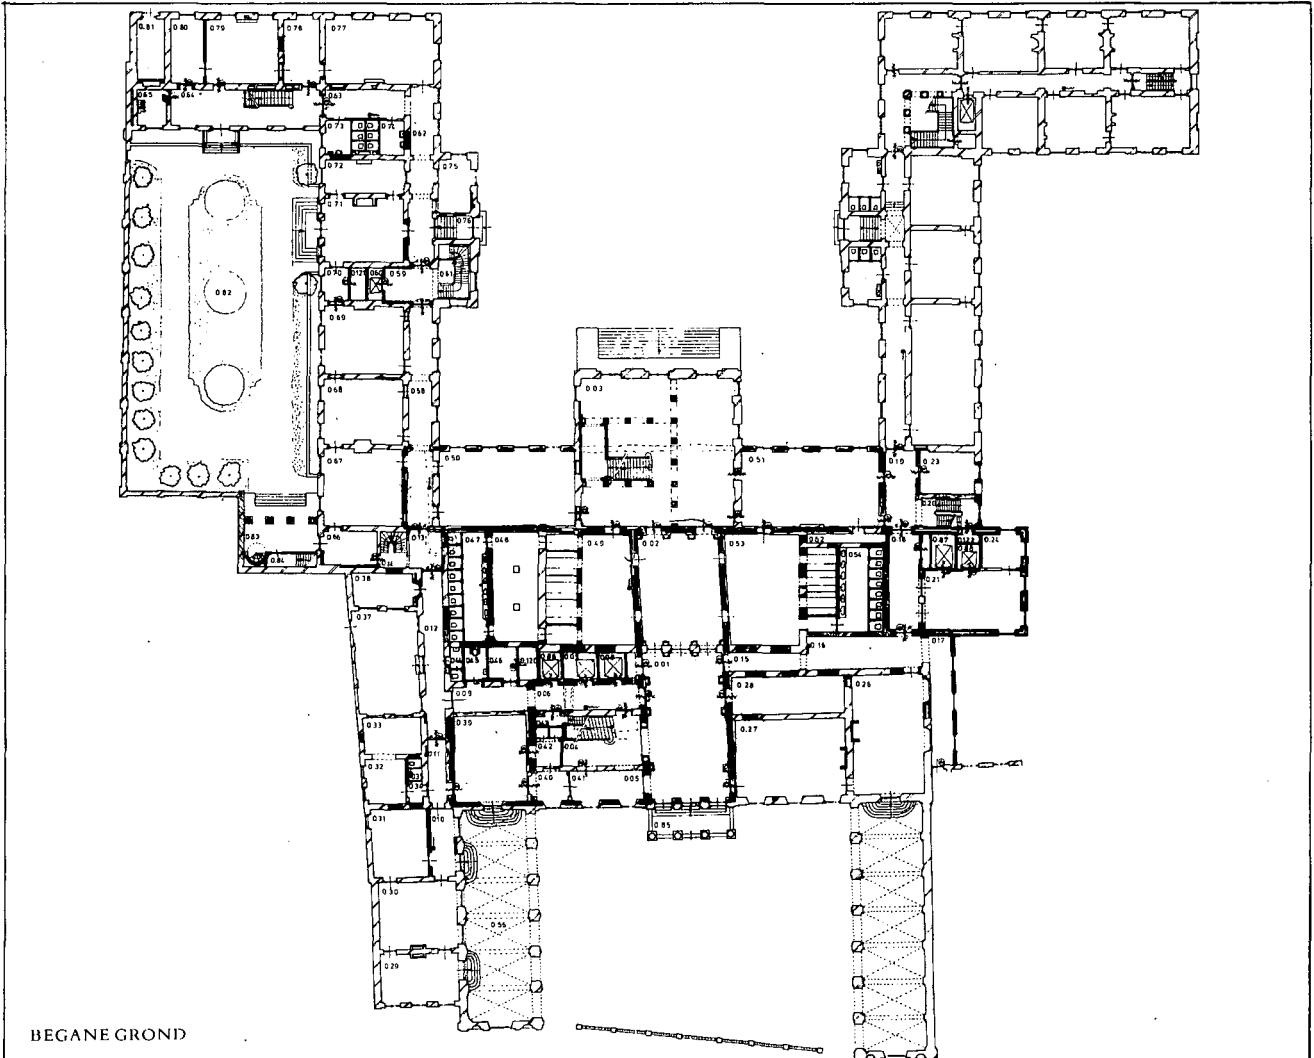
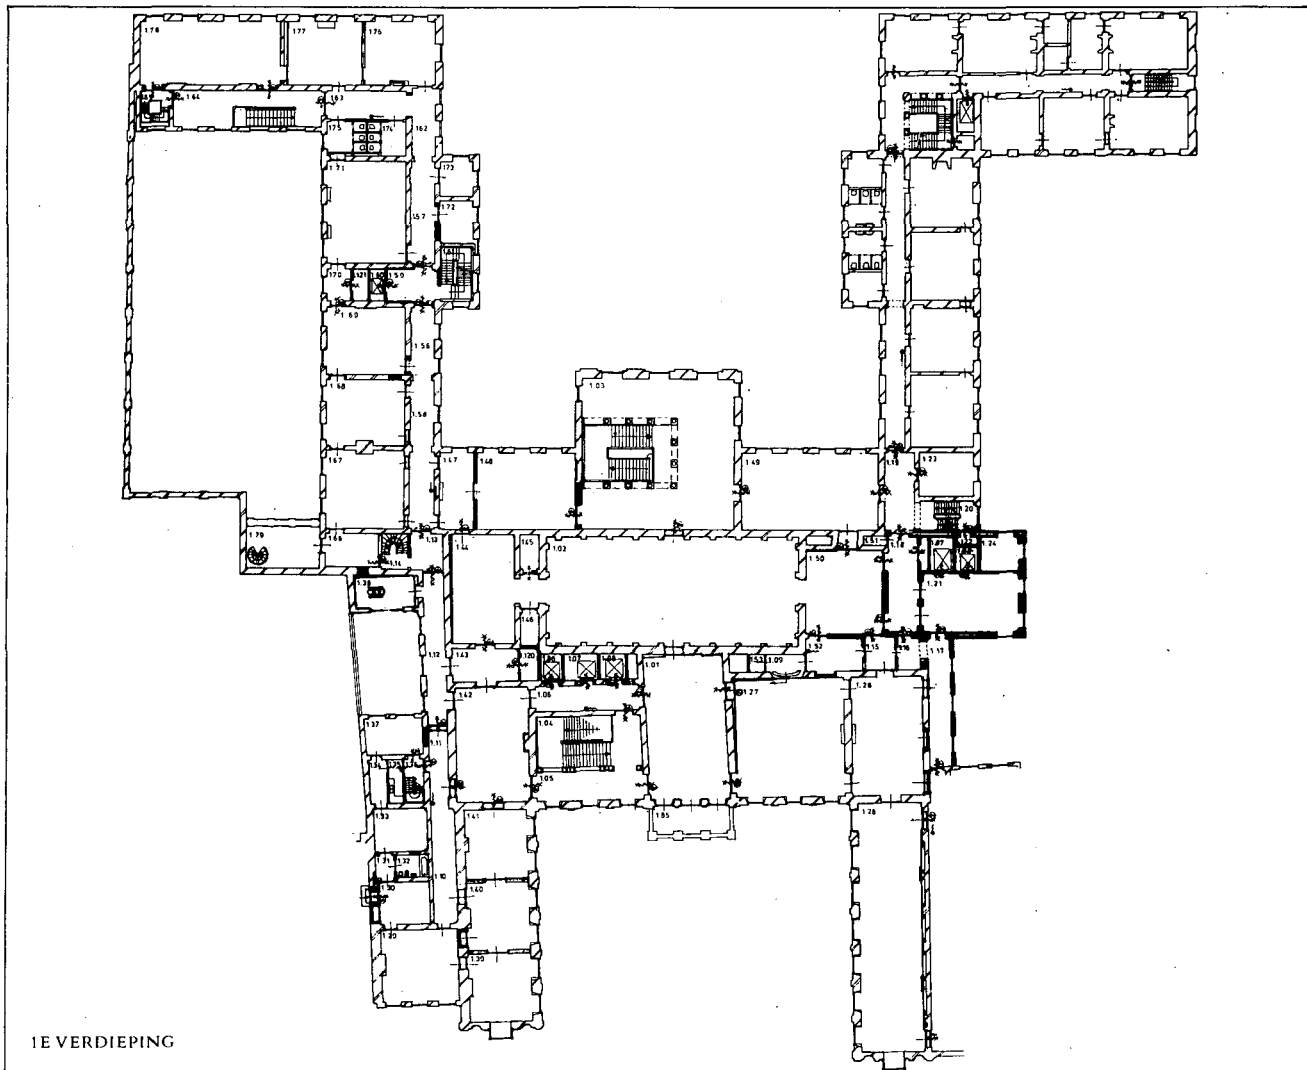
Teneinde de lezer enigszins wegwijs te maken zijn bij dit artikel een tweetal plattegronden afgedrukt. Op de plattegrond van de begane grond is zwart omrand de omvang te zien van het oorspronkelijke Huis van Goudt. Beide plattegronden geven overigens de situatie weer zoals het paleis er na de thans onderhanden zijnde restauratie zal uitzien. De cijfers in het artikel verwijzen naar de verschillende ruimten. Op beide plattegronden bevindt de 'voorkant' van het paleis zich onderaan (Noordeinde): links op de plattegronden bevindt zich de Molenstraat. Hier en daar zijn de laatste tijd kritische opmerkingen gemaakt over de hoge restauratiekosten: ongeveer f 60 miljoen. Om misverstanden te vermijden wijzen we er op dat het gebouw straks een 'werkpaleis' van de regering zal zijn. De eisen die aan de restauratie worden gesteld zijn eisen die vastgesteld zijn door het kabinet en de Rijksgebouwendienst. Het koninklijk huis zal er – na de restauratie – slechts in zeer bijzondere gevallen gebruik van maken.

Omstreeks 1635 is er verder aan het gebouw getimmerd. Dat gebeurde aanvankelijk door Jacob van Campen, die de nieuwe voorgevel ontwierp. Pieter Post was toen zijn opzichter. Bij deze (ver-)bouw is de zuidelijke vleugel aan de noordzijde herhaald en toen kwamen ook de twee arcaden dwars op het Noordeinde er bij. Aan de achterzijde bouwde Pieter Post aan. Dat deel kwam toen scheef op de achtergevel te staan, hetgeen waarschijnlijk samenhangt met een al aanwezige trap. In dezelfde periode heeft Pieter Post nog een paviljoen bijgebouwd (plattegrond begane grond: 0.66, 0.67 en 0.83).

gedraaid. Ten behoeve van het nieuwe trappenhuis 1.03 wordt de lange zaal aan de zuidzijde – onderdeel van het door Ziesenis gebouwde paleisgedeelte – gesloopt. De in uitvoering zijnde restauratieplannen voorzien verder in het behoud van de a-symmetrische plattegrond van de middenrisaliet, maar er komt wel een beter entree en een betere opgang, een en ander verband houdende met de toekomstige bestemming. De bedoeling hiervan is het openbare gebeuren (gedacht moet bijvoorbeeld worden aan grote ontvangsten) af te leiden naar de achterzijde van het gebouw, waar, in tegenstelling tot de voorzijde (Noordeinde) veel meer verkeersruimte is.

Op de eerste verdieping aan de zijde van het Noordeinde bevinden zich vier 'empire'-zalen (1.01, 1.27, 1.26 en 1.42). Een van die zalen (1.27) is in 1853 ten tijde van Willem III vergroot tot kleine balzaal en wel in de stijl van die periode: neobarok.

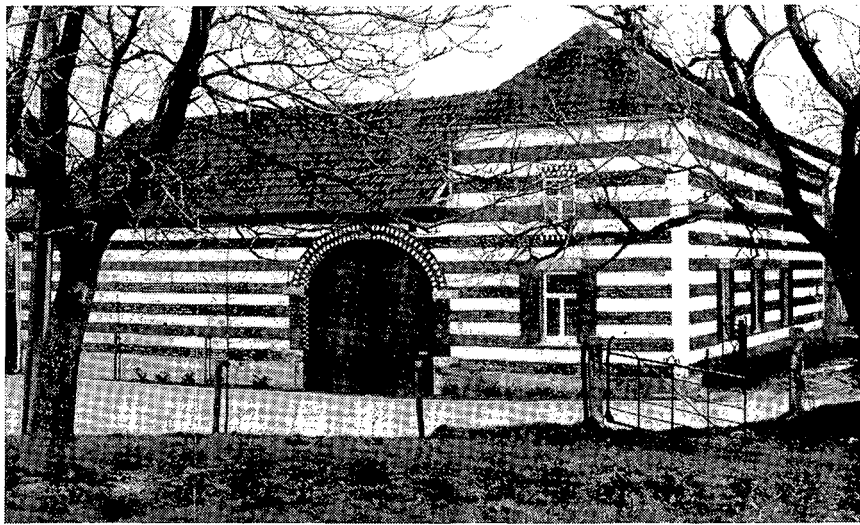
BOERDERIJ IN GEM. NUTH (L), 1978. LAGEN BAKSTEEN AFGEWISSELD MET GEWITTE SPEKLAGEN VAN MERGEL
FOTO: STICHTING HISTORISCH BOERDERIJ-ONDERZOEK.
