Interieur Rietveld-Schröder Huis gerestaureerd

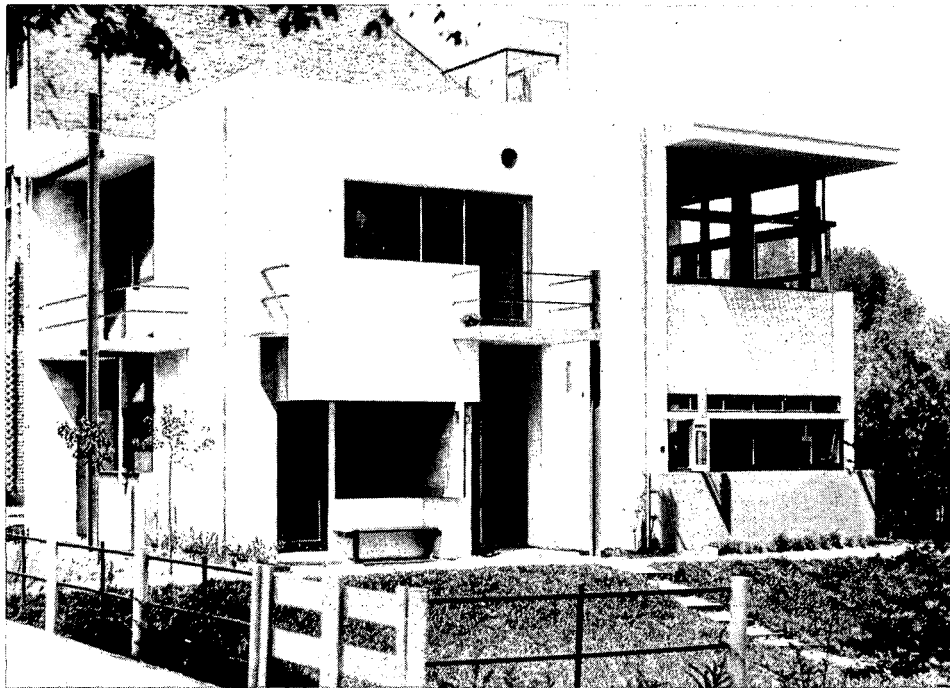
Het Rietveld-Schröderhuis in Utrecht, gebouwd in 1924, gezien van zuidoostelijke zijde.

De gevels die Rietveld ontwierp bestaan uit elementen die staan tussen binnen en buiten en niet alleen de binnenruimte maar ook de buitenruimte vorm geven. In plaats van gevels die een binnenruimte afsluiten, werden er elementen door Rietveld gebruikt die in de ruimte staan. In dit huis is een totaal nieuw ruimte-concept geconcretiseerd. De traditionele gevelvlakken met gaten voor ramen werden hier vervangen door open en gesloten elementen. Door de tinten grijs en wit te gebruiken wordt de openheid nog meer versterkt. Stalen profielen zijn openlijk in het interieur en exterieur verwerkt, om aan te tonen dat constructie en schoonheid geen tegenstellingen behoeven te zijn.

Kenmerkend voor het werk van Rietveld is de niet door de constructie en door de structuur bepaalde vorm. Elkaar kruisende delen zijn zo geconstrueerd dat horizontale *langs* verticale delen lopen en uitlopen in de omringende ruimte. Door de verschillende delen een aparte kleur te geven, is de zelfstandigheid van de delen extra versterkt. De kleurvlakken in het exterieur en in het interieur zijn niet puur uit compositorische overwegingen bepaald, maar volgen de in de architectuur voorkomende grenzen.

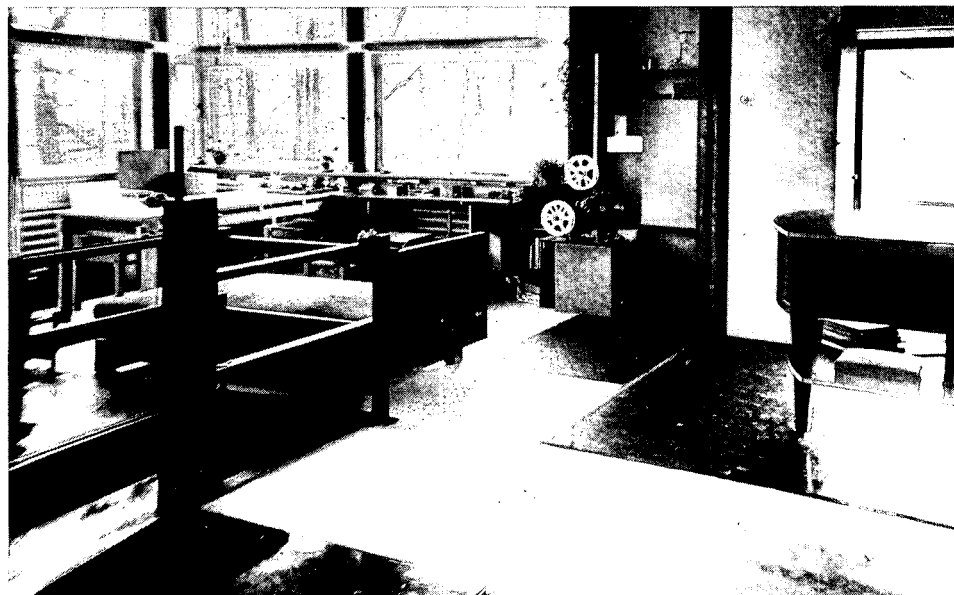
Het interieur van de verdieping, gezien naar het noordoosten. De schotten zijn weggeschoven.

Allereerst werden de plattegronden ontworpen. In alle woonruimten (voor mevrouw Schröder, haar zoon en haar twee dochters) op de verdieping moesten bedbanken komen, maar mevrouw Schröder vond het niet praktisch een bed onder een raam te plaatsen. Dus waar bedden gedacht waren konden geen ramen komen. Bovendien moest elke woonruimte een deur naar buiten hebben, naar een balkon. Naar de opvattingen van Rietveld zou deze hele verdieping zonder verdere tussenwanden als woon- en slaapruijme gebruikt kunnen worden. Mevrouw Schröder dacht hier echter anders over, zij wilde graag dat er zodanige voorzieningen kwamen dat de ruimte als één geheel en onderverdeeld te gebruiken zou zijn. Dit is op zeer inventieve wijze gerealiseerd in een stelsel van schuifbare schotten waarmee elke gewenste indeling gemaakt kon worden. In weggeschoven toestand, achter kasten, was er één onverdeelde ruimte. De bedoeling was niet om af en toe eens een andere inrichting te maken, maar om dagelijks de indeling van de ruimte enige keren te veranderen naar de wisselende behoeften op de verschillende tijden van dag

en nacht. Dit systeem van verschuifbare schotten bood niet alleen mogelijkheden, maar legde ook beperkingen op. Het stelde duidelijk eisen aan de wijze waarop het huis zou worden ingericht en gebruikt. Mevrouw Schröder voelde dit zeer zuiver aan en bracht ook, misschien wel als enige, de discipline op hiernaar te leven.

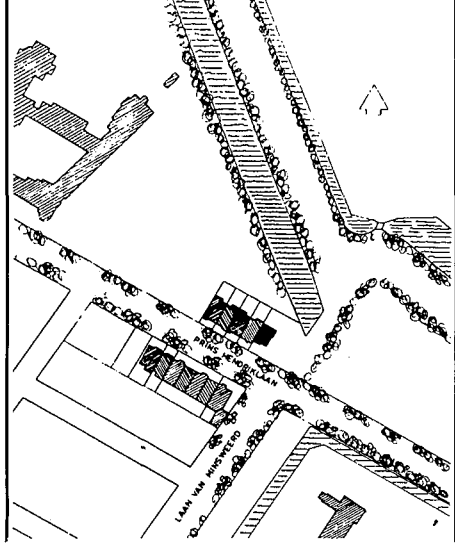
Situatie in 1925. Aan de noordoostzijde van het Rietveld-Schröderhuis was een sloot met daarachter polders. Aan de zuidoostzijde van het huis was een graslandje.

Veel ingrijpender dan de veranderingen in het interieur, die de essentie van het huis niet aantasten, zijn de veranderingen die in de loop van de tijd in de omgeving van het huis zijn aangebracht. In 1925 was er nog water aan de noord-oostzijde van het huis en aan de zuid-oostzijde lag een stukje grasland waarop niet gebouwd mocht worden. Dit grasland lag lager dan het huis, waardoor het huis dus in die tijd vrij in de ruimte lag. Dit aspect is verloren gegaan doordat aan de zuid-oostzijde een autosnelweg is aangelegd op ± 4 meter hoogte op 50 meter afstand van het huis. Het vrije uitzicht is hierdoor geheel verloren gegaan. Rietveld was over de aanleg van deze weg zo teleurgesteld, dat hij voorstelde het huis te laten slopen. Dit is echter niet gebeurd. In plaats hiervan besloot men het huis maar in zijn begroeiing te verstoppen.

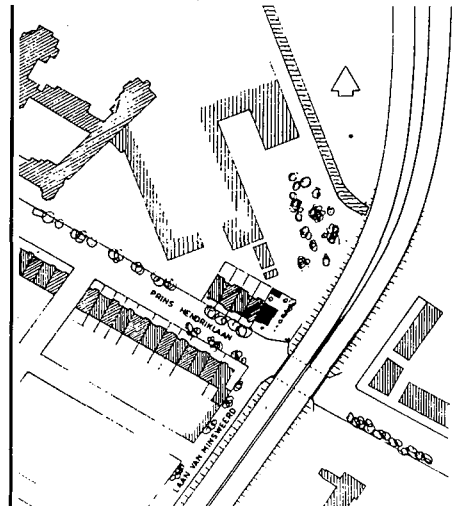
Huidige situatie. Aan de zuidoostzijde van het huis loopt nu een autosnelweg, die verhoogd is om de Prins Hendriklaan er via een viaduct onderdoor te laten lopen.
