De problemen van de Drentse esdorpen

Karakteristieke Drents esdorp

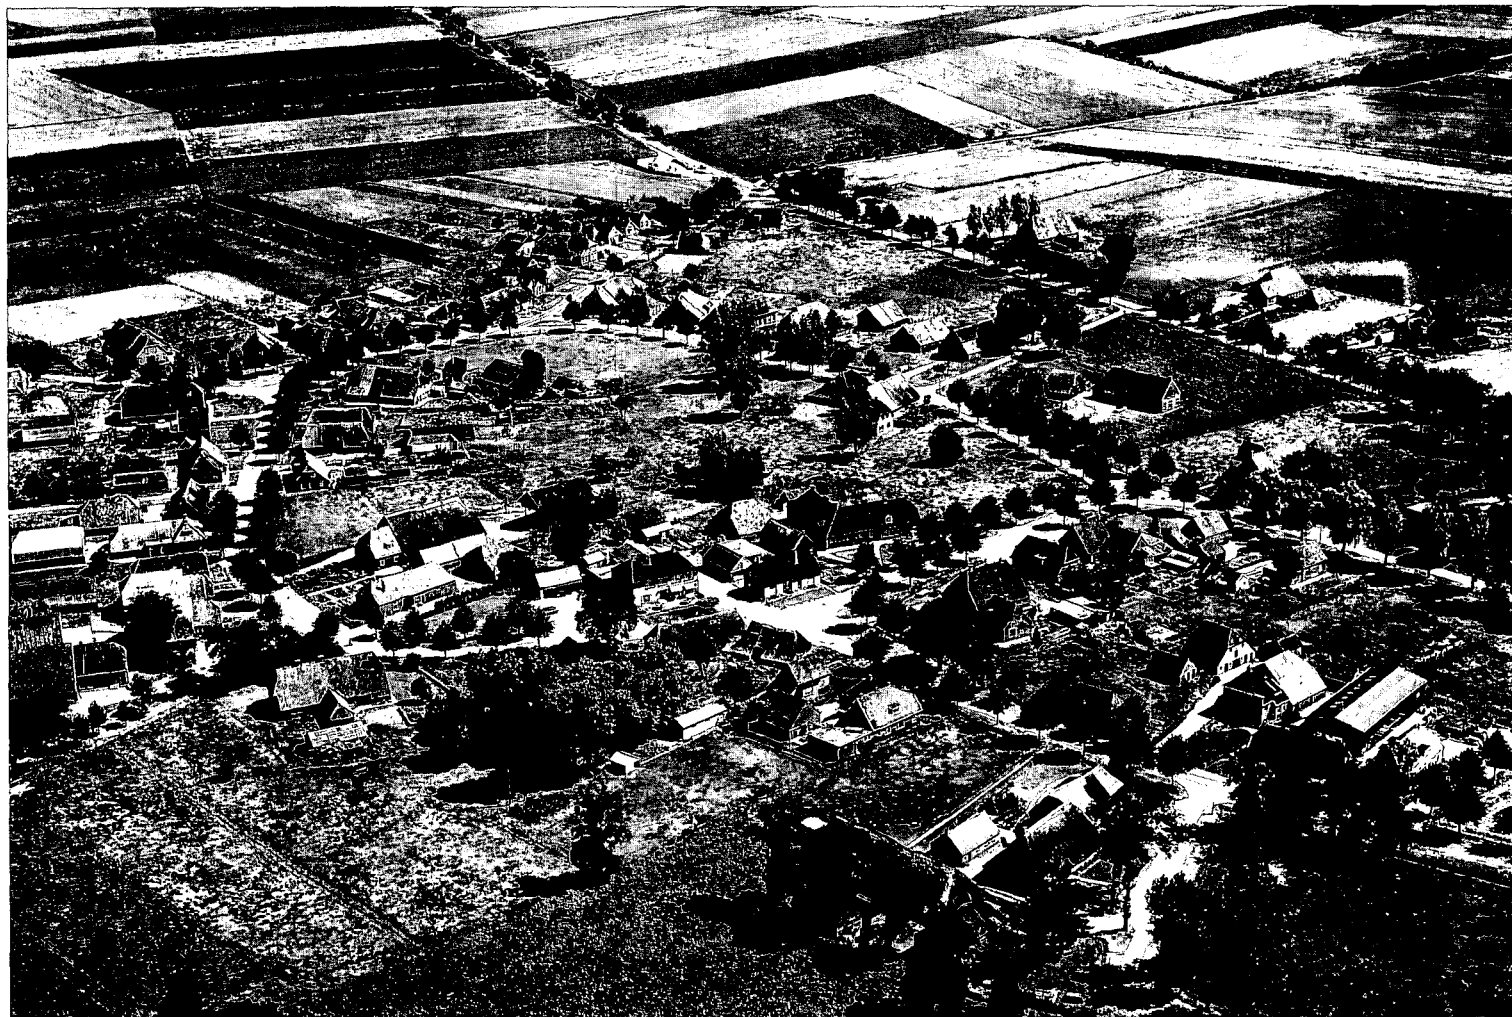
Luchtfoto uit het begin van de jaren zestig van het kleine esdorp Elp (foto Aerophoto Eelde).

Oorspronkelijk bestonden de Drentse esdorpen uit een aantal boerderijen met bijgebouwen. De boerderijen, woningen en schuren liggen schijnbaar ordeloos gegroepeerd. De 'baanders' (brede, hoge schuurdeuren) van de boerderijen zijn meestal naar de weg gekeerd. De open ruimte in het dorp werd gebruikt als vee-verzamelaarsplaats. Deze 'brink' lag aanvankelijk aan de rand van het dorp. De toename van het aantal boerderijen zorgde ervoor dat de brink een deels omsloten ruimte middenin het dorp werd. Soms zijn de dorpen ontstaan uit enkele groepen van boerderijen, elk met een eigen brink. De ruimten daartussen werden

geleidelijk ook bebouwd zodat het dorp later meer brinken had. Een goed voorbeeld is Norg met drie brinken en Zuidlaren dat er liefst tien telt.

De Drentse brinken hebben gewoonlijk geen gesloten wanden, zoals men in steden aantreft, en de bebouwde percelen liggen op vrij grote afstand van elkaar. Er zijn vaak onregelmatig verspreide open ruimten waardoor er vanaf de brink steeds zicht blijft op het landschap buiten het dorp. De grond was niet volgens een vast patroon verkaveld en paste daardoor goed bij het omringende landschap.
