Bouwhistorische invalshoek niet verwaarlozen

# Snel monumentenlijst actualiseren maar verantwoord

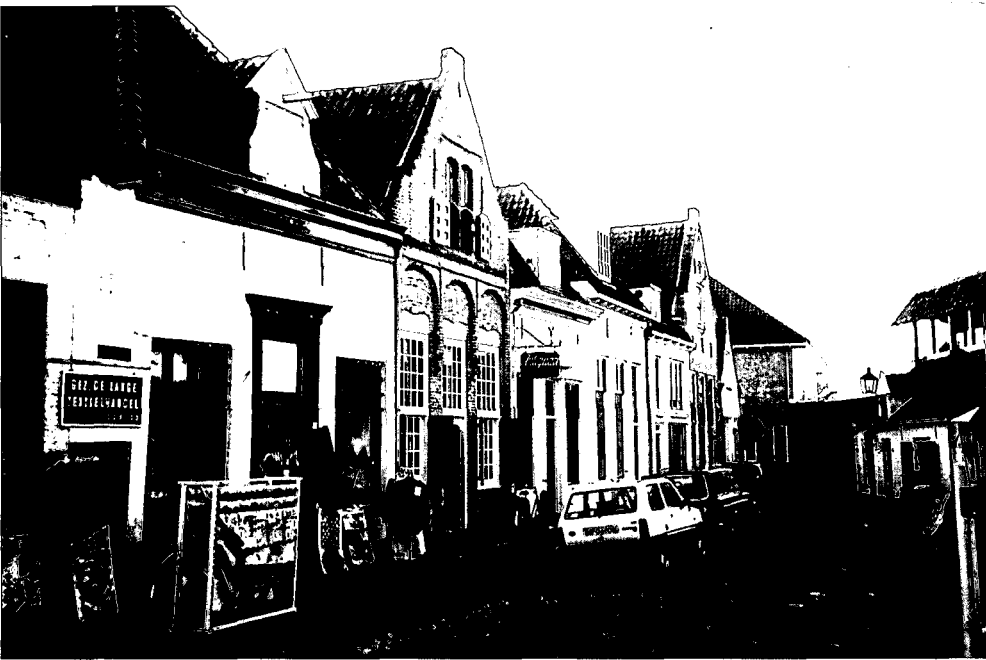
Harderwijk. Het linkerpand is Vismarkt 2. Foto Jean Penders

Direct tegenover de poort ligt zo'n onopvallend, niet gerestaureerd monument: Vismarkt 2. Het is een knusse winkel, waar allerhande stoffen te krijgen zijn. Het staat op de Rijksmonumentenlijst als 'Pand zonder verdieping met pannen schilddak, omstreeks 1800. Gepleisterde lijstgevel waarin eenvoudige deuroplijsting met pilasters en hoofdgestel.' Geen toerist, geen monumentenzorger zou hierdoor ook maar kunnen vermoeden dat achter deze tekst een belangrijk middeleeuws huis schuil gaat, met de originele spiltrap. Trouwens, het gaaf bewaarde, niet in de omschrijving genoemde achterhuis heeft wèl

een verdieping, en daar bevinden zich rijke peerkraalsleutelstukken. Zijn die nu wel of niet beschermd? Net als de gemiddelde toerist heeft kennelijk ook de Rijksdienst voor de Monumentenzorg hier indertijd niet achter de voorgevel gekeken.

Zoals gezegd: de redengevende omschrijving geldt als toetsingskader bij de beoordeling van de aanvraag voor een monumentenvergunning. Op de vraag of er monumentale belangen door de voorgenomen verbouwing zullen worden geschaad, moet de beschrijving het eerste antwoord geven. Het is daarom te hopen dat er voorlopig geen aanvraag komt voor, bijvoorbeeld, de vervanging van een balklaag in het achterhuis van Vismarkt 2 te Harderwijk.
