# Rustieke pergola in oude luister hersteld

Vlak achter huis Sandwijck in De Bilt heeft een blauwe regen bezit genomen van een opvallend lange pergola. Ogenschijnlijk is het een object zonder enige functie. Toch is het zorgvuldig gerestaureerd, omdat het bij nader inzien om een cultuurhistorisch waardevolle pergola ging. Een voor Nederland uniek exemplaar is van de sloop gered.

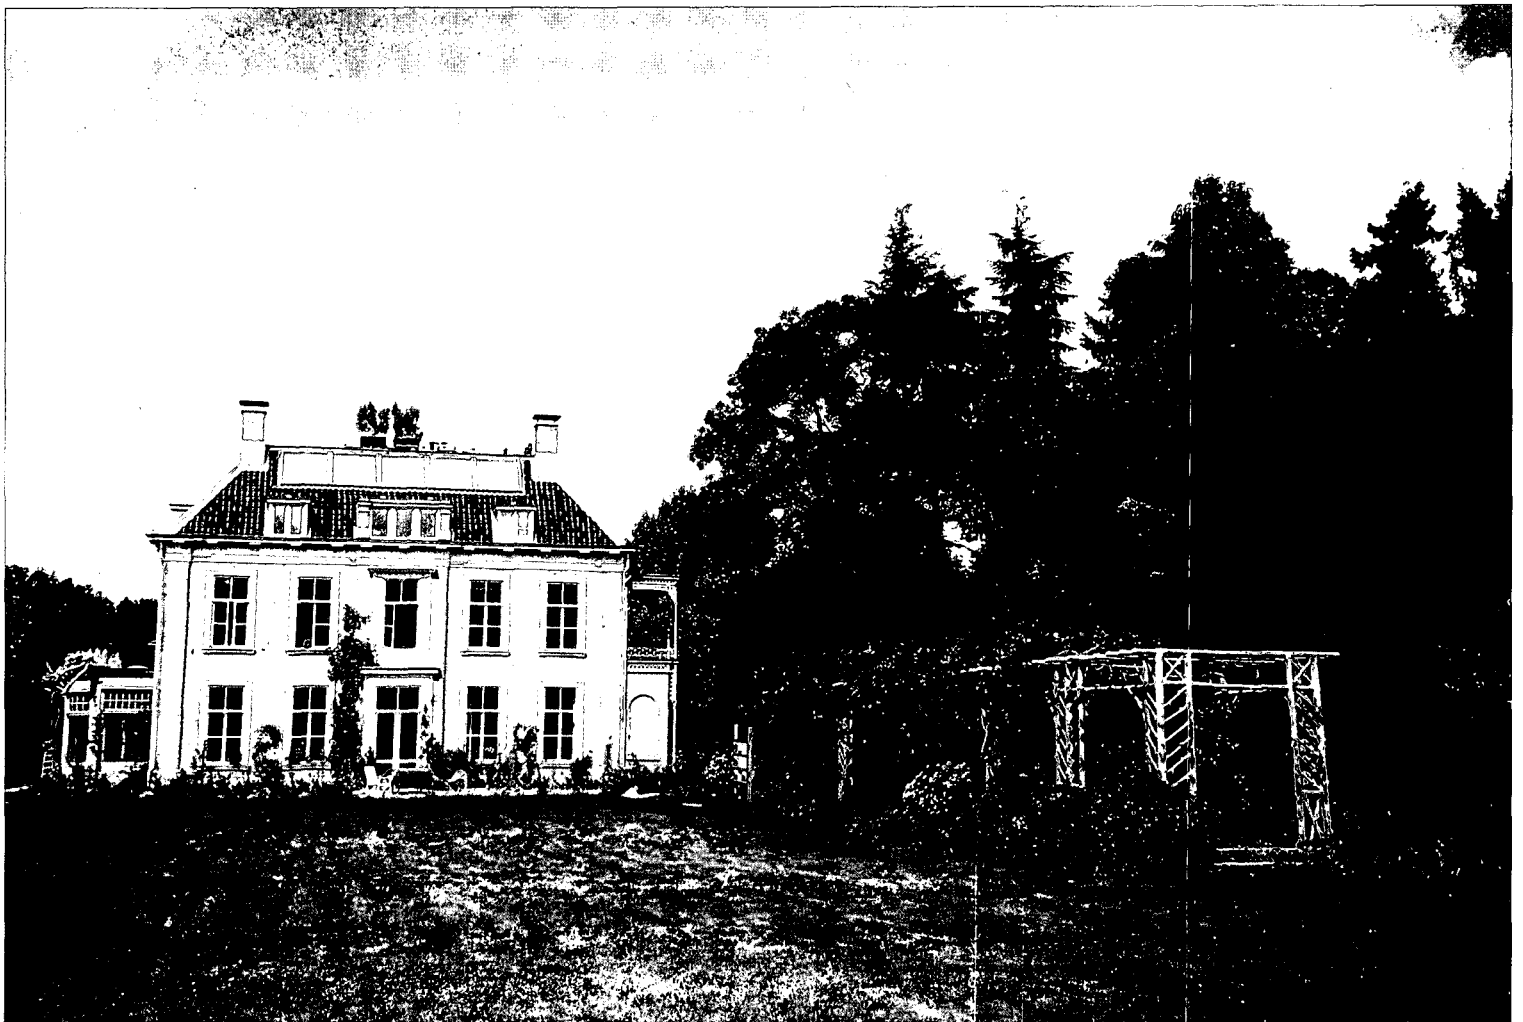
*Huize Sandwijck met pergola.  
Foto Pieter Brinkman.*

De pergola is waarschijnlijk vervaardigd door de firma *Copijn*, die toen veel met ferro-cement werkte. De dragers en liggers lijken op boom-

stammen. Om dat effect te bewerken werd het cementrustiek bewerkt met nep-knoesten en -nerven. Het is typerend voor die tijd. Overal in Europa vind je dit soort 'follies' van cementrustiek. Ruïnes, banken, tafeltjes, overkappingen, noem maar op. Brinkman: 'Dat zie je altijd. Met een nieuw materiaal is men in het begin heel fantasievol. Van ferro-cement zijn de gekste dingen gemaakt. Later krijgt het een meer functionele toepassing in de vorm van betonconstructies. Het bijzondere is dus dat het de tijd weergeeft.'

Om de kunst- en cultuurhistorische waarde te behouden is waar mogelijk oorspronkelijk materiaal geconserveerd. Door bouwhistorisch onderzoek kon worden achterhaald uit welke onderdelen de pergola bestond en hoe deze achtereenvolgens in elkaar waren gezet. Zo kon het laatste stuk van de pergola, dat was ingestort, worden gereconstrueerd. De goede elementen werden gerestaureerd en hergebruikt. De dragers aan de linkerzijde zijn ongemoeid gelaten. Ze zijn stabiel genoeg, doordat de blauweregen zich er stevig omheen heeft geslingerd. De rest is gerestaureerd met zoveel mogelijk behoud van de authentieke onderdelen.
