## Een herboren monument in Schiedam

# Kapel wordt Roemeens Orthodoxe Kerk

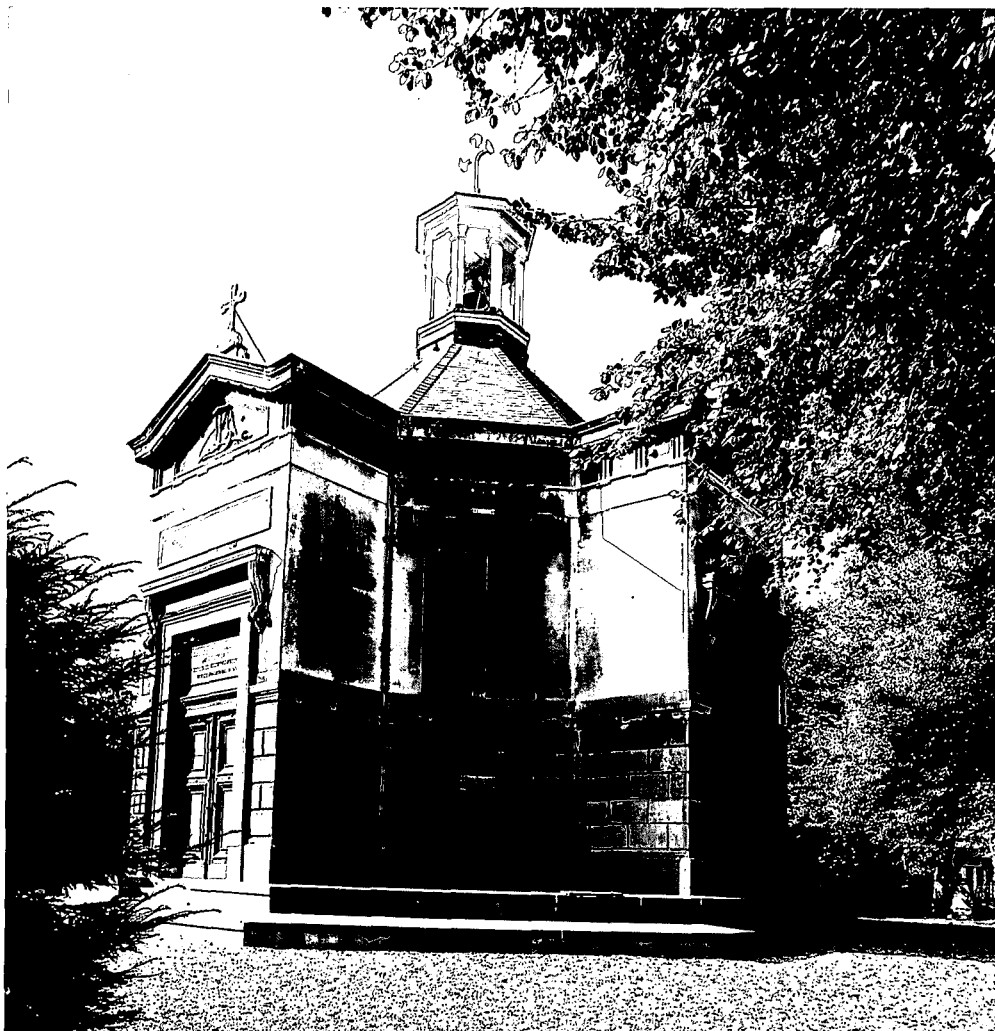
De neoclassicistische kapel. Foto's auteur.

De neoclassicistische kapel staat op een stenen, achthoekig basement waarbinnen de grafkelders liggen. Het basement en de grafkelders zijn bekleed met hardsteen platen. Op de muren van de kapel zijn, onder de ramen, hardstenen platen aangebracht in de vorm van een blokkenpatroon. Dit blokkenpatroon verwijst naar de Italiaanse renaissancegevels waar de sokkel of het basement van palazzogevels vaak van ruw behouwen (rustica) materiaal is. Merkwaardig is het geveldeel boven de blokken. Hier deed men een opvallende ontdekking. Dit deel is namelijk geheel bedekt met platen lichtgrijze natuursteen: zogenoemde Portlandsteen. Deze Engelse kalksteen is, voor zover bekend, in Nederland niet of nauwelijks toegepast. Alleen in Schiedam vind je enkele gebouwen met zo'n bijzondere Portlandstenen voorgevel. Binnen in de kapel, die een kruisvormige plat-

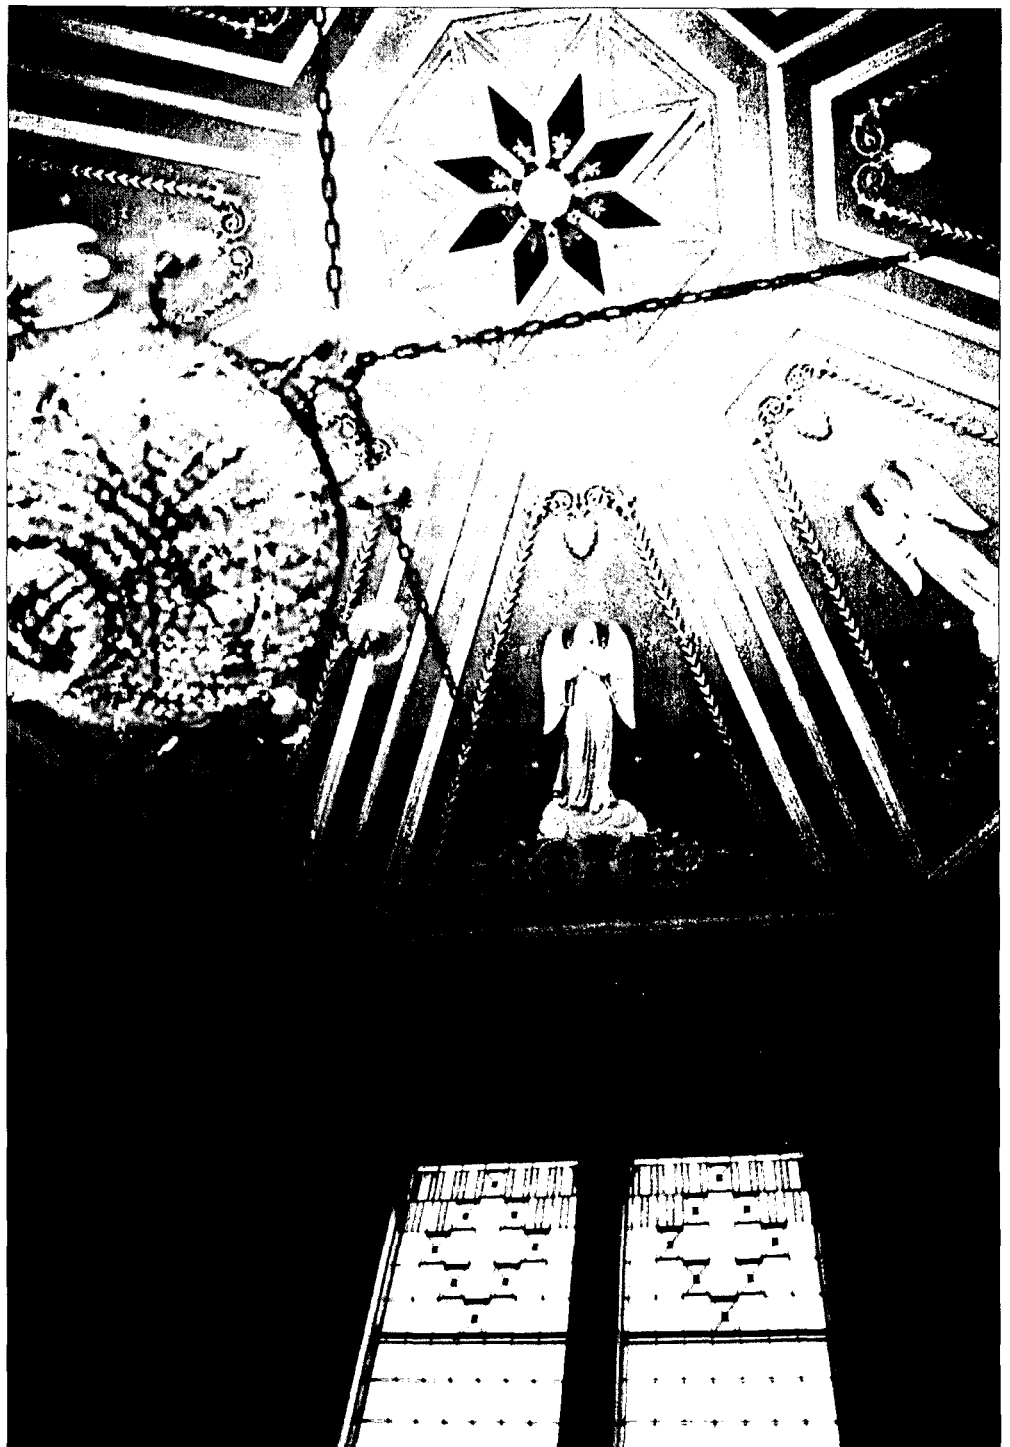
### Interieur van de kapel.

tegrond heeft, vallen de geschilderde engelen op het met ornamenten versierde stucplafond in het oog. Hier zie je ook goed hoe mooi het buitenlicht door de smalle, hoge glas-in-loodramen valt. De glas-in-loodbeglazing met art deco-motieven dateert uit 1923.

Aan het plafond hangt een immense glazen kroonluchter en de wanden zijn behangen met een groot aantal iconen. Maar wat de kapel een typisch Roemeens Orthodoxe sfeer geeft is de zacht lichtblauwe kleur van de wanden. Van Velzen toog speciaal naar Roemenië om het kleurgebruik in de Roemeens Orthodoxe Kerk te onderzoeken. Daar ontdekte hij, dat er zo
