De kerk van Beerta

DOOR DE OPRUKKENDE DOLLARD WEKEN DE INWONERS VAN BEERTA IN DE VIJFTIENDE EEUW UIT NAAR HOGERE GRONDEN EN BOUWDEN DAAR IN 1506 EEN NIEUWE KERK. HET WAS EEN INDRUKWEKKENDE RUIMTE MET STENEN GEWELVEN, DIE IN DE LOOP DER TIJD ENKELE ZWARE VERLIEZEN LEED.

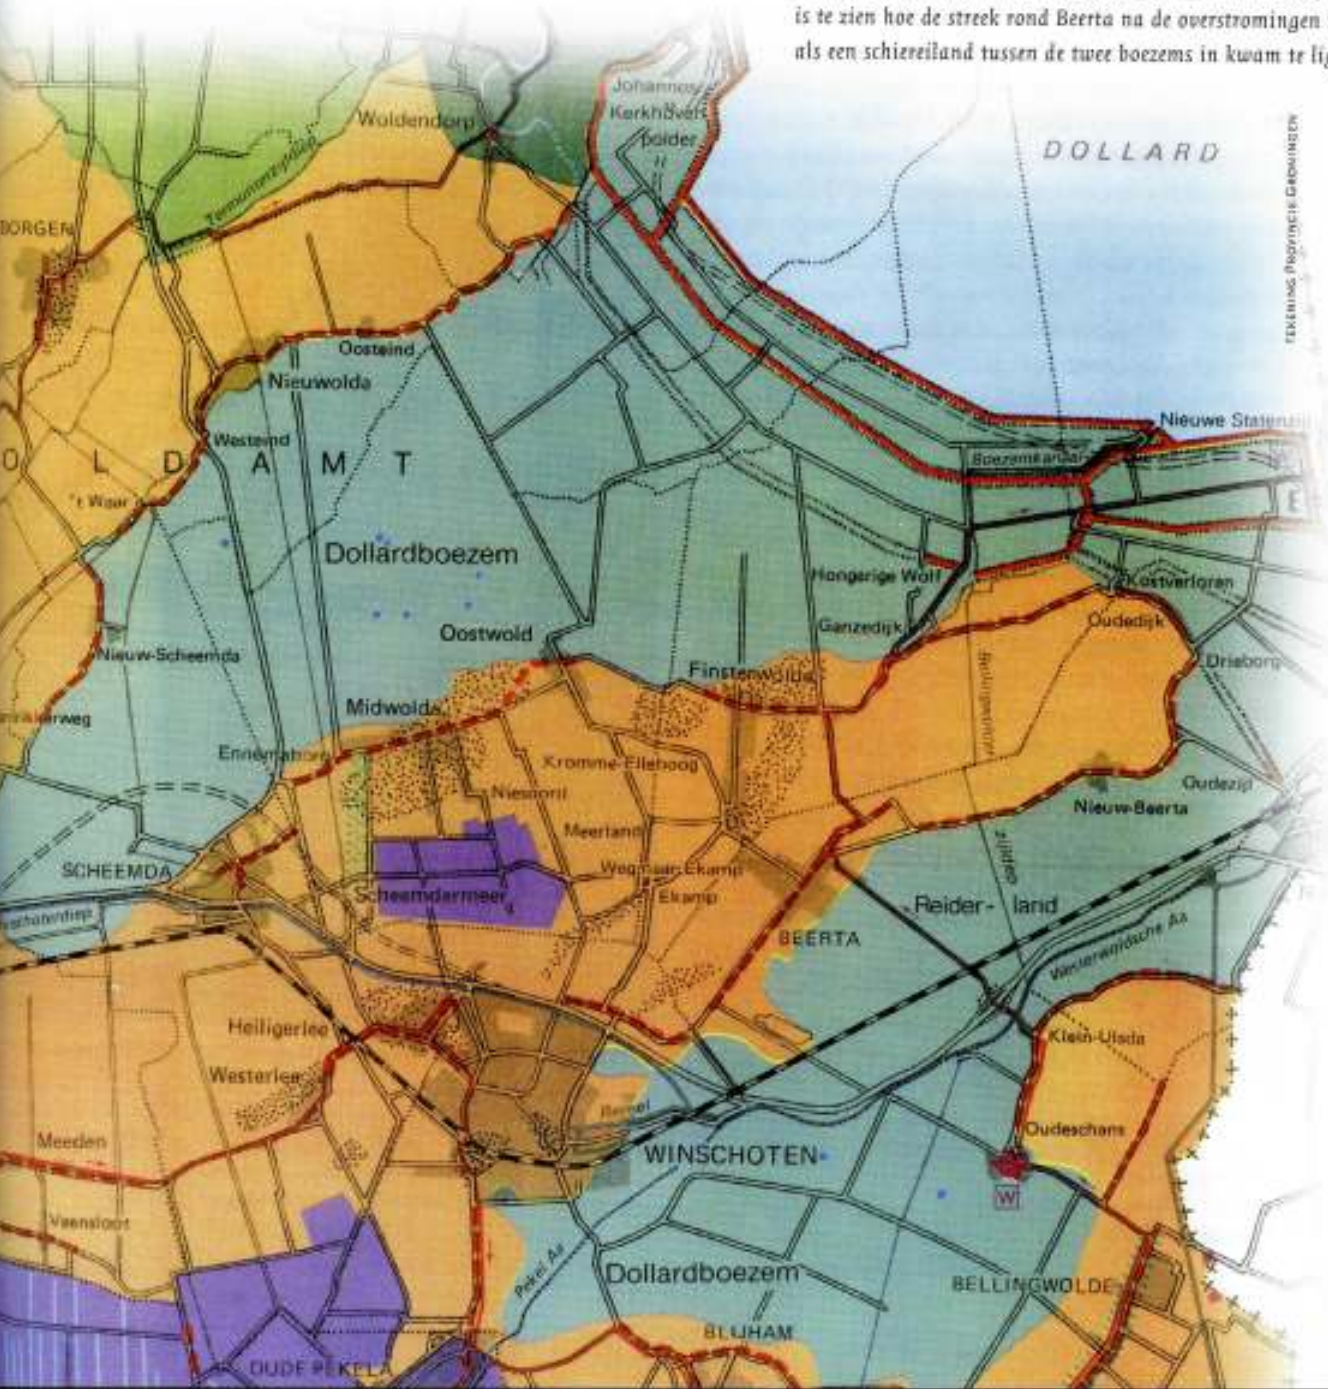
1 Kaart van het Oldambt, ingedeeld naar landschapstypen. Duidelijk is te zien hoe de streek rond Beerta na de overstromingen van de Dollard als een schiereiland tussen de twee boezems in kwam te liggen

Bij de grote waterloed van 1507 drong de zee diep het land binnen en maakte inhammen ter weerszijden van de zandrug die de kern vormt van het huidige Oldambt. Die vormde daardoor voortaan een schiereiland tussen de westelijke en oostelijke Dollardboezem. De noordwestelijke oever liep van Scheemda via Midwolda en Oostwold naar Finsterwolde, de zuidoostelijke van Winschoten via Beerta naar Nieuw-Beerta. Verschillende dorpen waren door de steeds verder opdringende Dollard gedwongen naar hoger gelegen gronden te verhuizen. Ze moesten dan ook een nieuwe kerk bouwen en zo verrezen in dit gebied rond 1500 verschillende laatgotische kerken. Zo ook in Beerta.

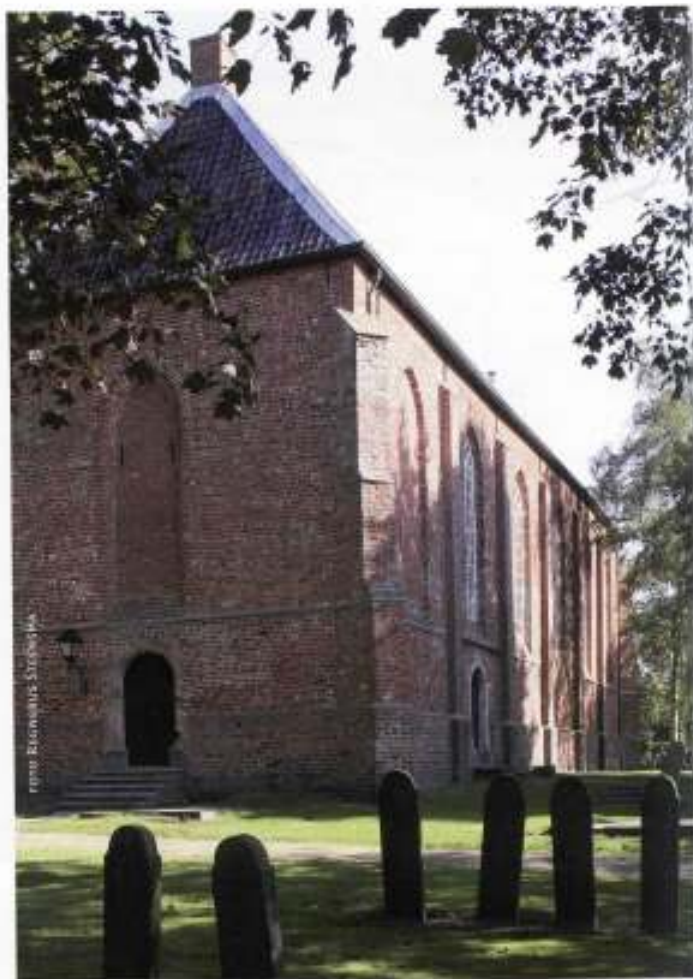
2 De west- en zuidzijde van de kerk met schiefgezakte grafstenen

De kerk is omgeven door een rustiek kerkhof dat zijn charme ontleent aan de opstelling en toestand van de grafstenen. Hier geen lange rijen naast elkaar, maar aangenaam chaotisch verspreid. Sommige zijn goed leesbaar maar de meeste zijn afgesleten of door mos bedekt. Van een aantal liggende stenen is een stuk afgebroken en staande hangen hier en daar scheef. Het is te hopen dat dit terrein in deze staat bewaard wordt en verschoond zal blijven van 'verfraaiing'.

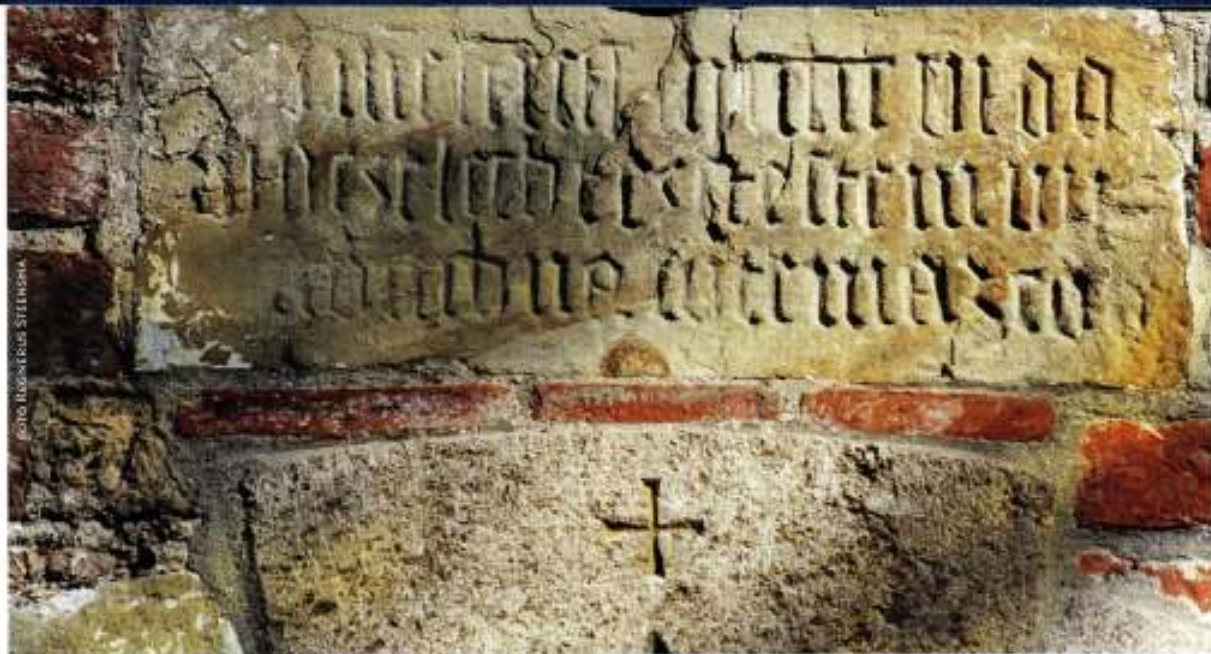
3 Gedenksteen voor de bouw van de kerk in 1506

De bouw van de kerk in Beerta begon in 1506 volgens een gedenksteen met de tekst: "[D]o als me schref M IIIII VI de ... ert lecht erste stein up ... dach na Su(n)t Marcus".⁶ Het werd een eenbeukig gebouw met een rechtgesloten koor. De lengte is 33,80 m. De muren zijn ingedeeld in zes traveeën. Deze hebben aan de zuidzijde elk een hoog spitsboogvenster tussen smalle lisenen. Het westelijke venster is gedicht, waarschijnlijk toen hier een orgelgalerij werd geplaatst. De noordgevel was oorspronkelijk waarschijnlijk geheel gesloten. In 1847 heeft men hier twee spitsboogvensters ingezet naar het model van die aan de zuidzijde. In 1861 werden er nog twee aan toegevoegd.⁷ Bij de restauratie van 1956-1961 zijn alle vier gedicht, mede om kou en vochtdoorslag tegen te gaan. Er zijn enkele verwijzingen naar Laurentius, maar zeer waarschijnlijk was de kerk gewijd aan Bartholomeüs.⁸

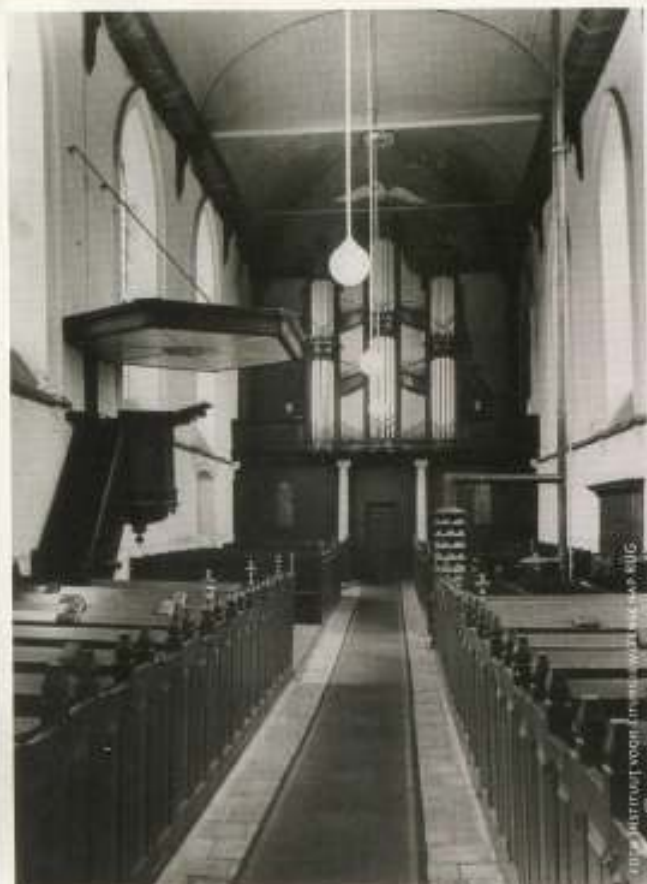
4 Interieur van de kerk naar het westen voor de restauratie

Tot de restauratie stond de preekstoel tegen de zuidmuur, en wel in het midden. Dat betekende dat een kerk een volledige dwarsinrichting had met de kerkgangers aan weerskanten van de kansel. Bij de restauratie is die inrichting op voorstel van architect De Vrieze geheel veranderd. De preekstoel verschoof naar het oosten en staat nu op de grens van koor en schip. De kerk kreeg zo een lengte-inrichting waarbij de blikrichting geheel gericht is naar het oosten. Volgens de opvattingen van veel architecten en mensen bij Monumentenzorg in het midden van de vorige eeuw hoorde dat ook zo te zijn bij een middeleeuwse kerk. Daarnaast vonden diverse theologen in die tijd dat een protestantse gemeente op de avondmaalstafel als symbool van het sacrament gericht moet zijn, en niet op de preekstoel als symbool van het Woord. Dus bij voorkeur aan het einde van de ruimte een tafel in een verhoogd koor. Ook De Vrieze deelde deze opvattingen en hij merkte verder nog op dat een predikant liefst alle kerkgangers recht voor zich heeft en niet aan twee zijden.¹¹

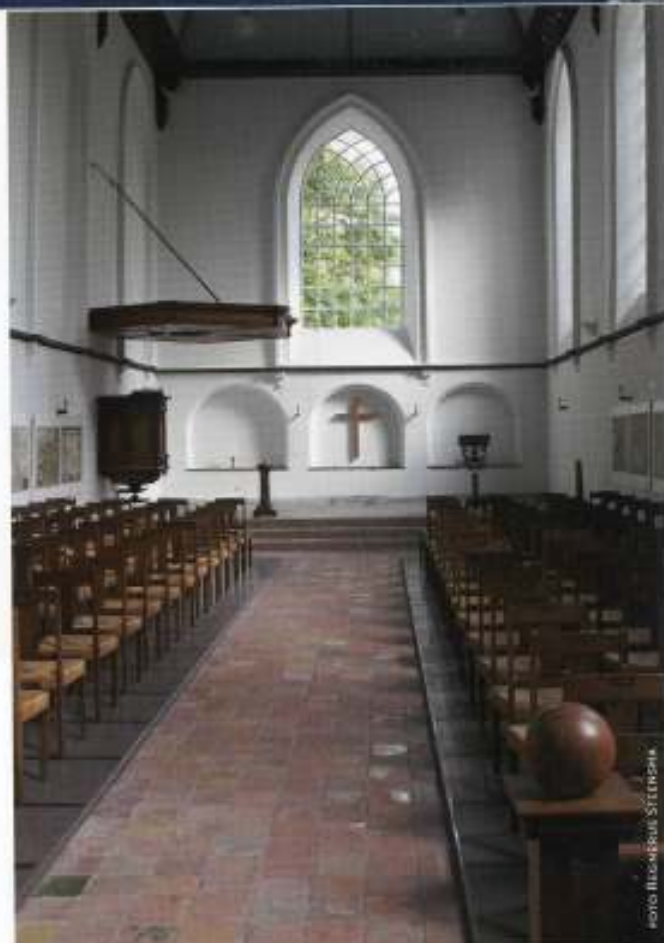
5 Interieur van de kerk naar het oosten na de restauratie

Naast de wijziging van de blikrichting werd het beeld van de inrichting sterk veranderd doordat de banken geheel werden vervangen door stoelen. Het is merkwaardig dat De Vrieze in zijn uitvoerige beschrijving van de restauratie geen reden noemt van deze ingrijpende verandering. Mogelijk vond men het herstel van de banken te duur of gaf men de voorkeur aan een flexibele inrichting. Wat

de reden ook moge zijn, de verwijdering van de banken betekende een ernstige aantasting van het interieur van de kerk, ondanks het feit dat de banken niet van eikenhout waren. Hier ging een monumentale inrichting totaal verloren en in dit opzicht was de restauratie rampzalig. Het eikenhouten balustradehek uit 1637 van de galerij in het koor staat nu in het westen van de kerk. De preekstoel verschoof van de zuid- naar de noordzijde, opdat de kerkgangers geen last zouden hebben van zonlicht.

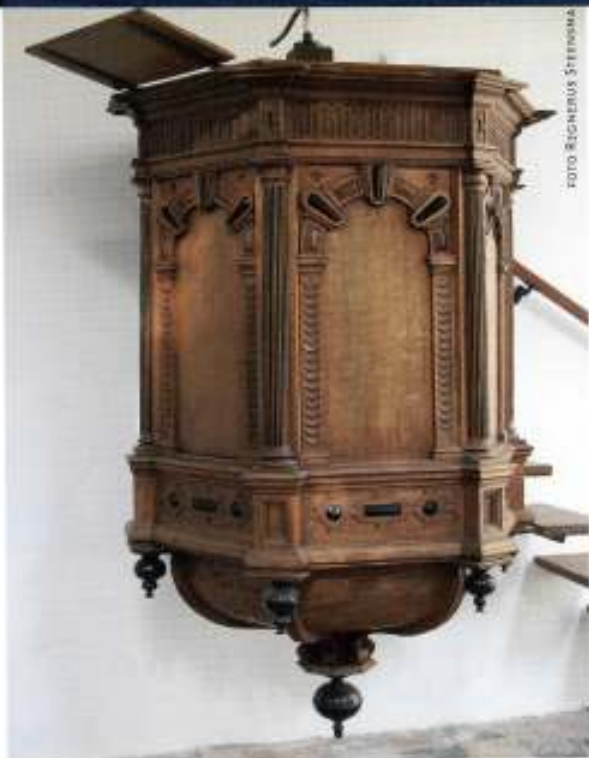
6 De fraaie preekstoel uit 1625

De statige preekstoelkuip werd in 1625 gemaakt door Johan Berentz, kistenmaker in Groningen. Hij heeft renaissance-ornamenten met geblokte boogpanelen. Het grote klankbord werd in 1783 aangebracht, het jaar waarin de stenen gewelven werden vervangen.

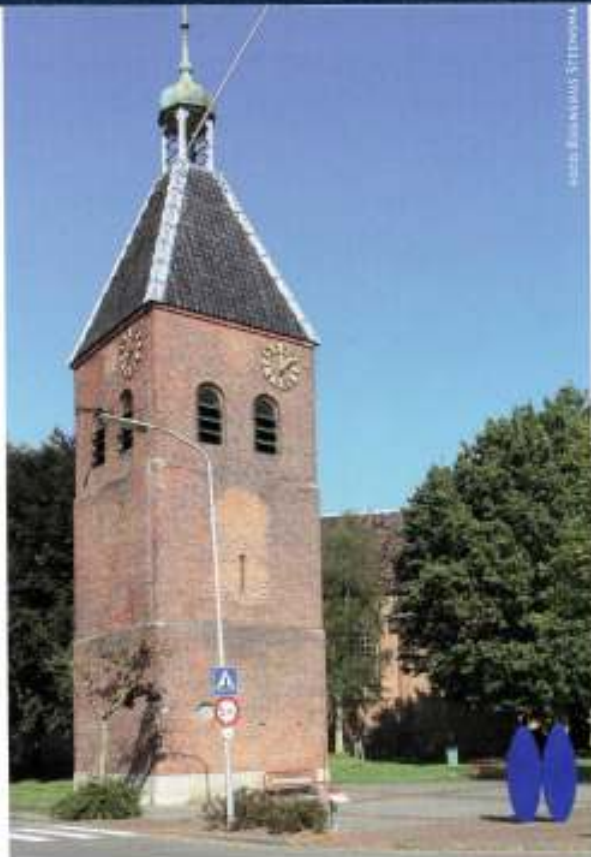
7 De klokkentoren staat los naast de kerk

De toren is een vlakopgaand bouwwerk met een piramidiaal dak, bekroond door een open spitsje. Hij werd gebouwd in 1806 en staat op enige afstand ten zuidwesten van de kerk.
