Gegevens uit het bodemarchief bevestigen de kloosterkroniek

De middeleeuwse kloosterkerk van Wittewierum

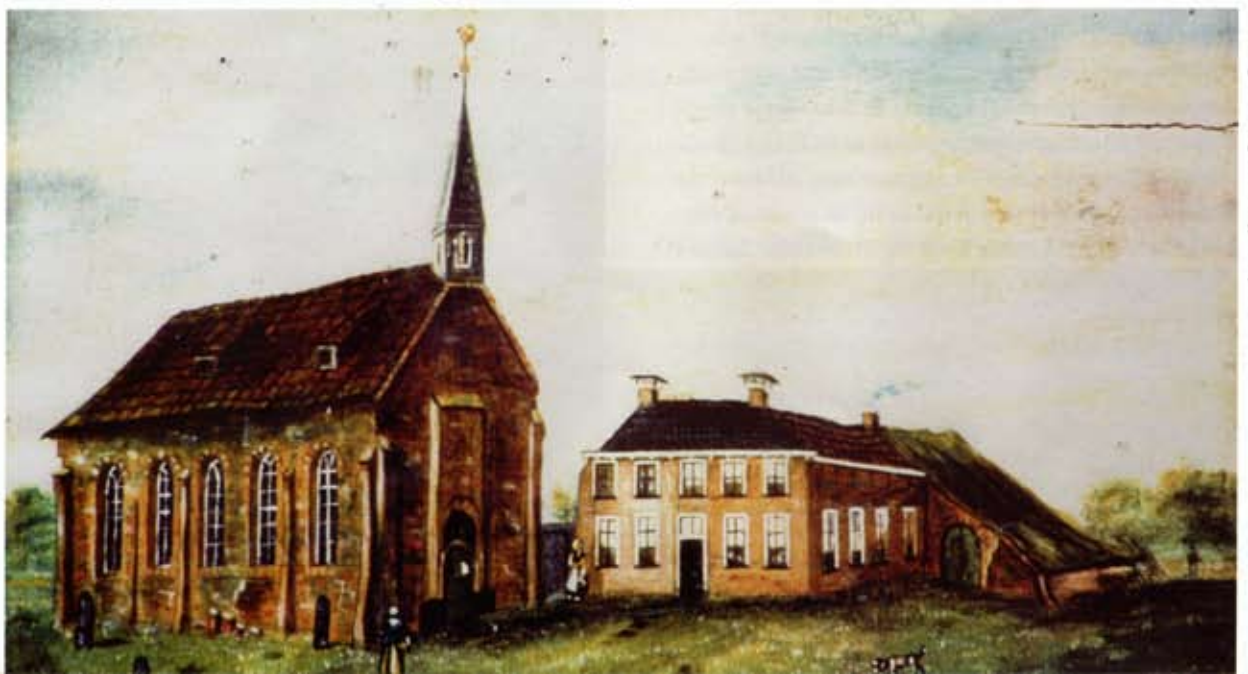
1 Kerk en pastorie van Wittewierum in 1862, geschilderd door Sijmen Boomgaard

de gebouwen na verloop van tijd allemaal verdwenen. Gegevens over de deplorabele staat waarin de kerk vlak na de Reformatie verkeerde kunnen worden ontleend aan een verzoek tot afbraak van het koor en herstel van de kerk uit 1599, dat wordt bewaard in de Groninger Archieven. Dominee Alardus à Berten beschrijft daarin hoe 'alle dinck verdarvet, verwaterd ende verrotten' was, 'ende dat weer ende wint daerinne slacht, also dat men kuyme van regen ende wint daerinne kan gedueren om godes woert to anhooren, want se gants dackloos is, licht open van vensteren ende doeren ende is gantsch reddeloos'. Gedeputeerde Staten verleenden daarop toestemming voor afbraak van het koor en verkoop van de stenen, mits de opbrengst hiervan werd besteed aan de reparatie van het kerkgebouw. In 1604 werd behalve het koor en de zijkapellen ook de noordelijke zijbeuk afgebroken en de arcade aan die kant dichtgemetseld, en werd de westgevel één travee naar het oosten verplaatst. Zo werd de kerk verkleind tot wat voorheen het middenschip was. In deze rudimentaire vorm bleef de kern van de kloosterkerk tot 1863 bewaard, toen ze door het huidige gebouw werd vervangen.⁸ Een goed beeld van deze toestand biedt een schilderij van Sijmen Boomgaard uit 't Zandt uit 1862, één jaar voor de afbraak. Hierop is te zien hoe de vensters worden omlijst door de bogen van de dichtgezette arcade (afb. 1). Een indruk van

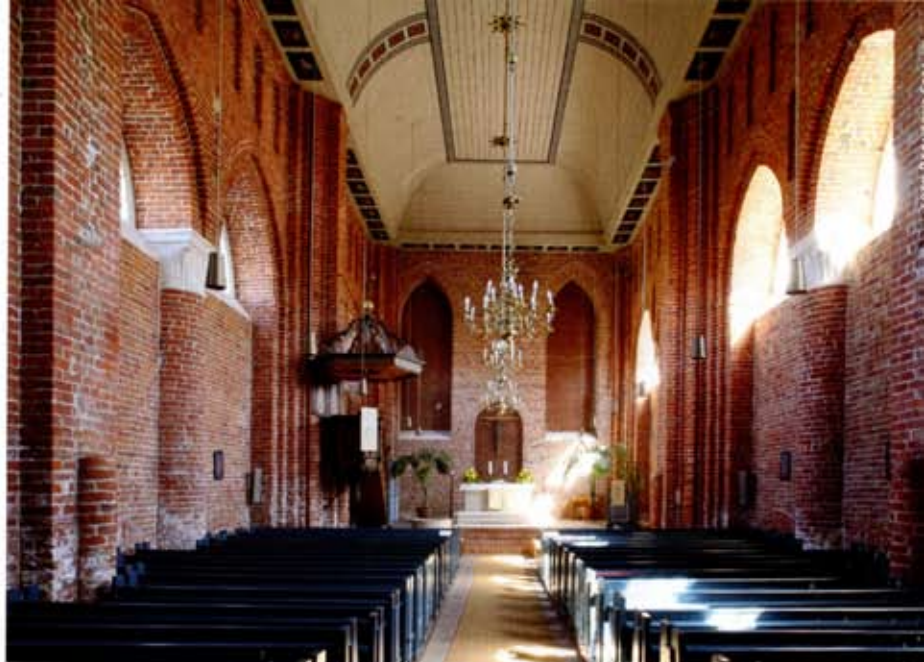
2 Marienhof, interieur van de verkleinde kerk naar het oosten

het interieur van de verkleinde kerk kan worden opgedaan in het Oost-Friese Marienhof. Hier werd de driebeukige kruiskerk, die in opzet een sterke verwantschap met Wittewierum gehad moet hebben, in 1829 ook verkleind tot wat voorheen het middenschip was. Ook hier werden de arcaden aan de noord- en de zuidkant dichtgemetseld (afb. 2).

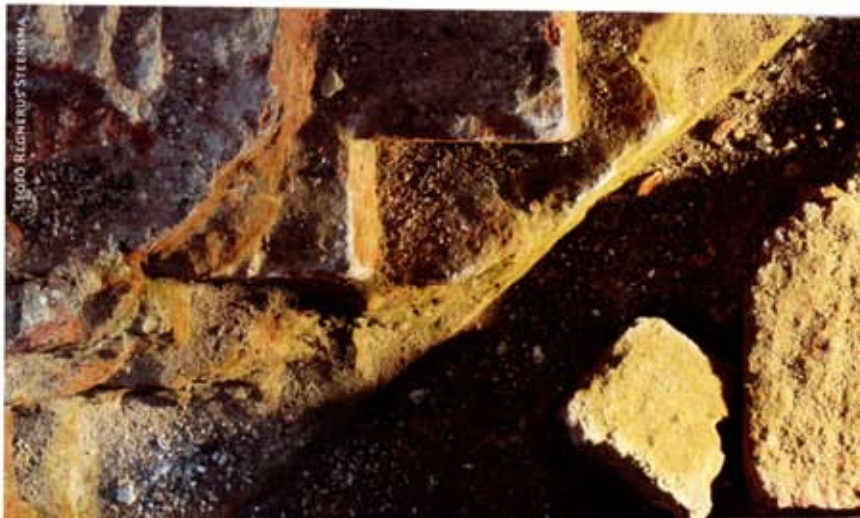
3 Bij opgravingen in 2001 werden de contouren van de dertiende-eeuwse pijlervoeten zichtbaar

Sinds 1863 herinnerden alleen de mondelinge overlevering en de kloosterkroniek nog aan de bijzondere geschiedenis van deze plaats, totdat de kerk van Wittewierum in 2001 in opdracht van de Stichting Oude Groninger Kerken werd gerestaureerd. Voor de aanleg van een ventilatieruimte onder de nieuwe houten vloer moest een laag puin en zand van ca. 25 cm dikte worden afgegraven.⁹ Dit graafwerk bleek van grote historische betekenis toen niet alleen de contouren zichtbaar werden van de voorganger uit 1604, maar ook die van de dertiende-eeuwse kloosterkerk.¹⁰ Gevonden werden enkele lagen van pijlervoeten en een grote hoeveelheid kloostermoppen, die in 1863 waren hergebruikt ter ondersteuning van de houten vloeren.¹¹ Nadat de ruimte onder de vloer eerst door archeologen was onderzocht en vrijgemaakt, verrichtten Battjes en Ladrak Bouwhistorici te Hoogezand/Erica de opmeting van de bouwsporen, in de vorm van kolomvoeten en oude vloeren, daterend uit de bouwtijd en later.¹² Zij stelden vast dat het een drieschepige kerk betrof volgens het klassieke laatromaans schema, met een dwarspand, een half rond koor en zijabsiden. De

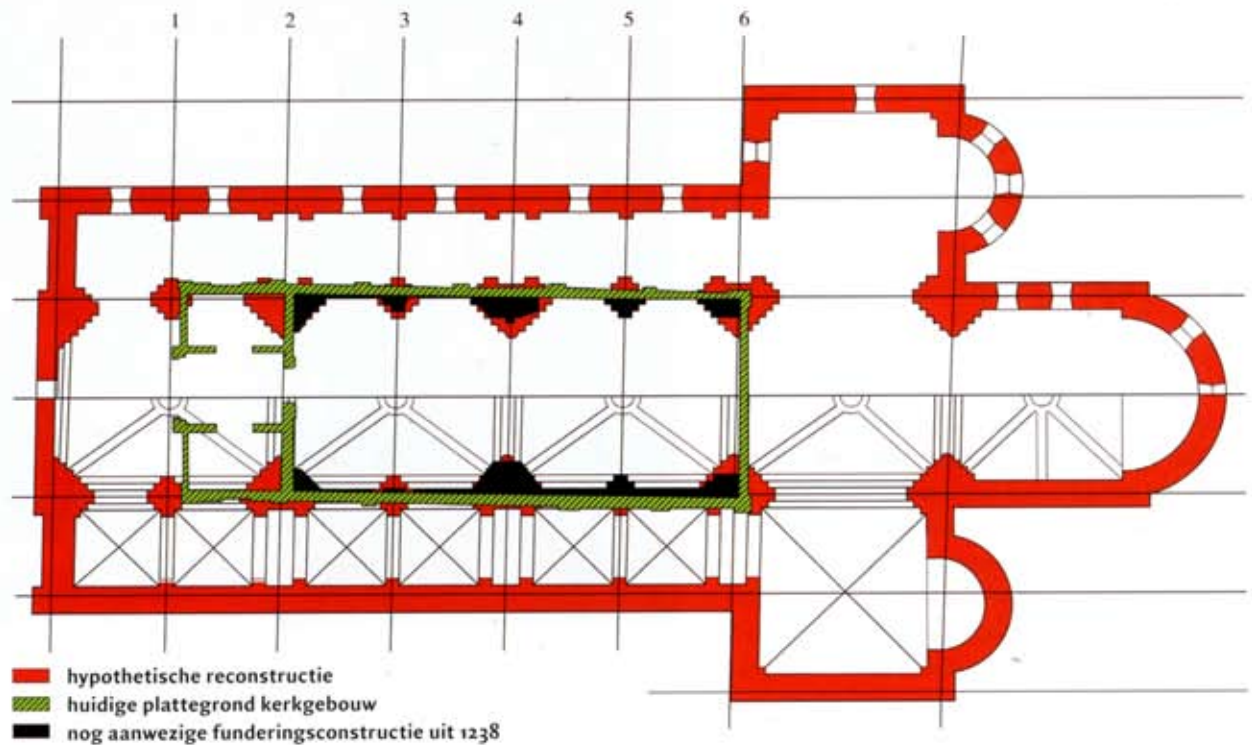
4 Reconstructie van de kloosterkerk door Battjes en Ladrak Bouwhistorici, Hoogezand/Erica

plattegrond was opgebouwd volgens het zogenaamde gebonden stelsel, waarin de zijschepen de halve breedte van het middenschip beslaan en waarbij de schepen gescheiden worden door een afwisselend systeem van zware pijlers en lichtere zuilen. Dit zogenaamde 'alternerend stelsel', dat ook in de Martinikerk in Groningen bestond, is in de regio nergens bewaard gebleven.

Het onderzoek van Battjes en Ladrak uit 2001 bevestigde veel van wat Emo en Menko in hun kroniek hebben beschreven. Zelfs de voortdurende verzakkingen waarover in de kroniek wordt gerept, bleken af te lezen aan het metselwerk dat op veel plaatsen verre van waterpas ligt. Ook laten de profielstenen zien dat de bakstenen behakt waren en niet in vorm gebakken.¹³ Jur Bekooy, bouwkundige van de Stichting Oude Groninger Kerken, merkt over de betekenis van de vondsten op: 'In Wittewierum leeft de unieke combinatie van een nauwkeurige bouwdatering en tastbare bouwsporen uit de Middeleeuwen voort. Het is de materiële bevestiging van de bouwbeschrijving van abt Menko. De bakstenen van de kloosterkerk van Bloemhof kunnen een ijkpunt vormen voor wie vergelijkbare gebouwen wil dateren'.¹⁴ Het is te hopen dat de hypothetische reconstructie door toekomstig archeologisch onderzoek in en om de kerk verder kan worden aangescherpt.
