Verdwenen zijaltaren in Groninger kerken II - DE STADSKERKEN IN GRONINGEN EN APPINGEDAM

Zijaltaren in Nederlandse stadskerken

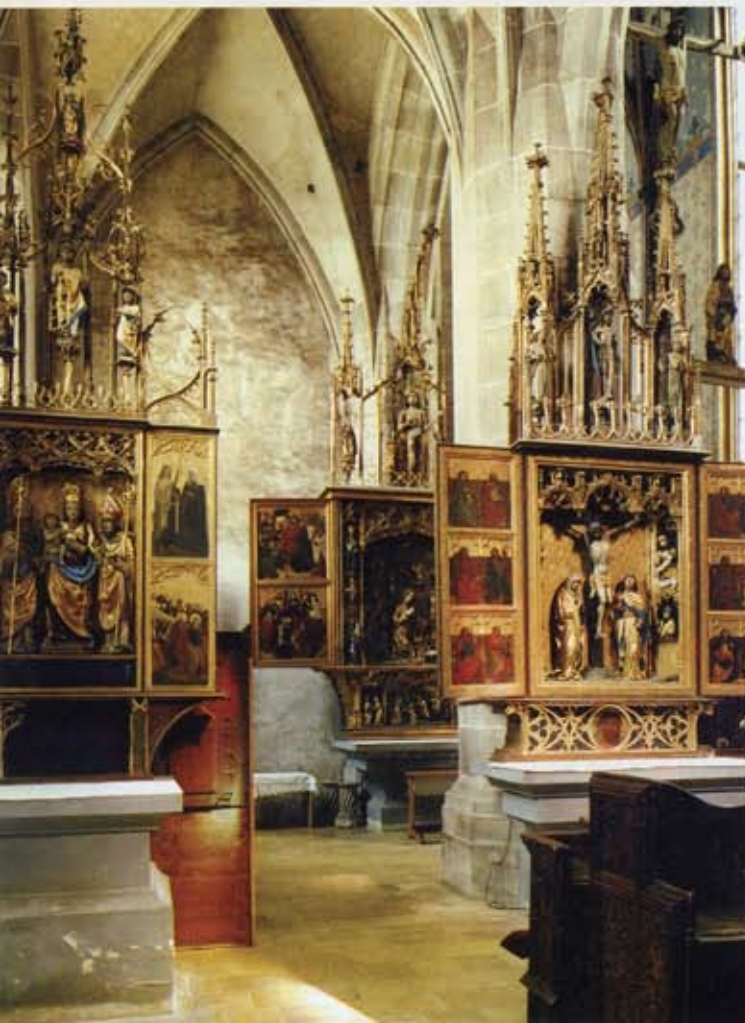
1 Bardejov (Slowakije), interieur van de noordbeuk naar het oosten; links altaren met de zijkant tegen de noordmuur en rechts met de achterkant tegen de pilaren

of mindere mate bewaard bleef. Zo staan in Xanten nog 17 van de 25 altaren en in het Slowaakse Bardejov nog 12 altaren.

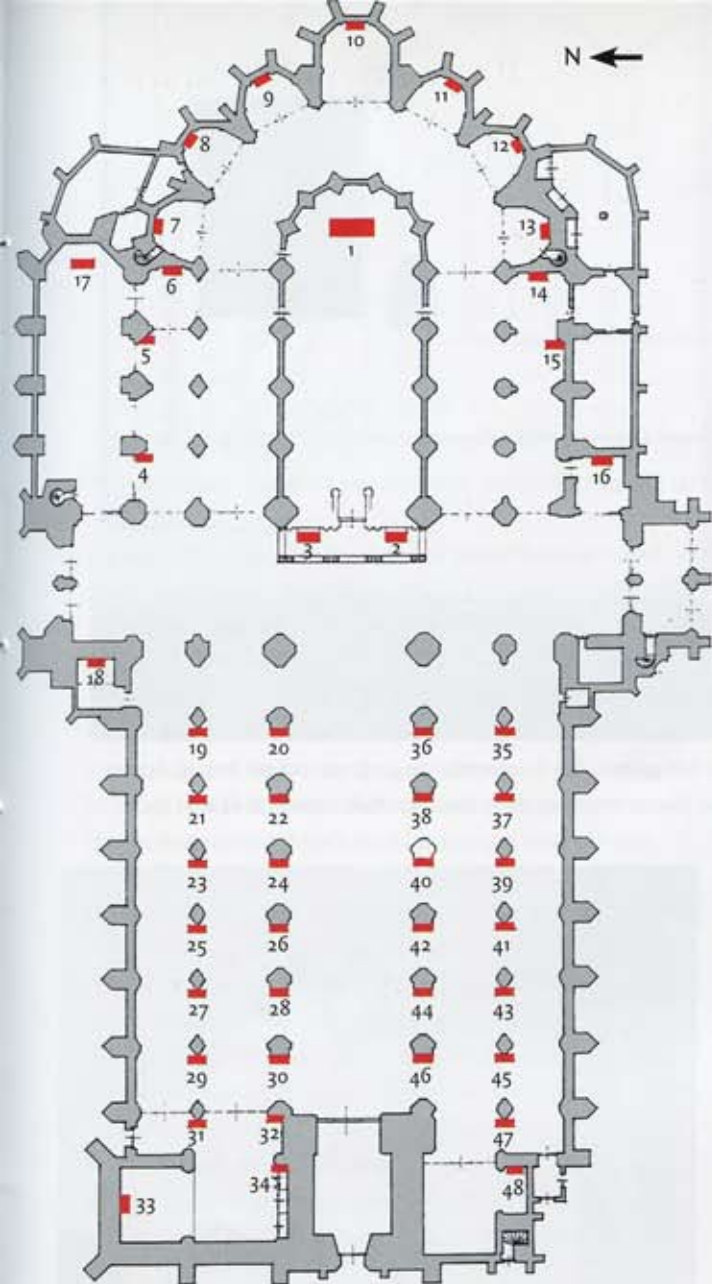
3 's-Hertogenbosch, St. Janskerk, plattegrond met 48 altaren (naar C. Peeters)

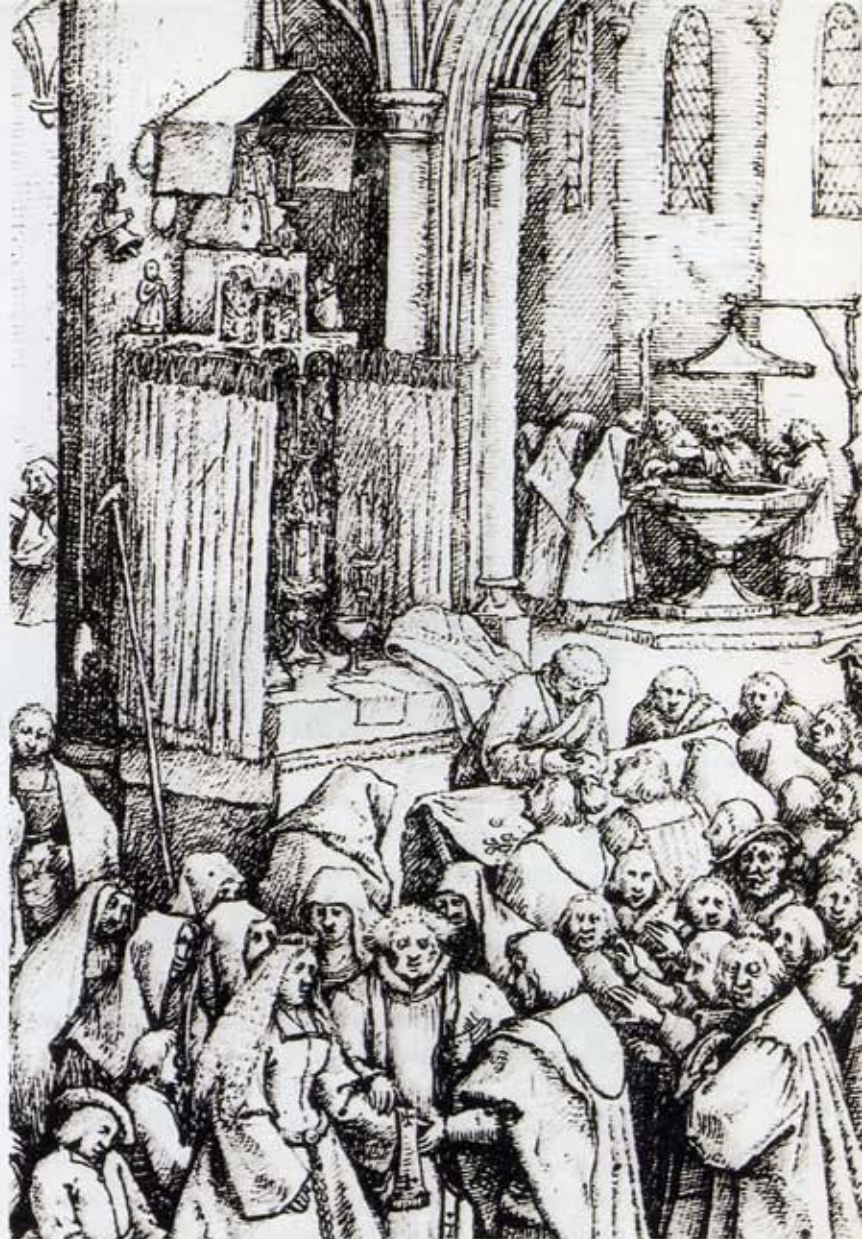
4 Zijaltaar tegen een pilaar. Een priester deelt de hostie uit aan geknielde gelovigen. Detail van de prent 'Fides' van Pieter Brueghel uit 1559. Rechtsachter wordt de doop bediend bij een doopvont

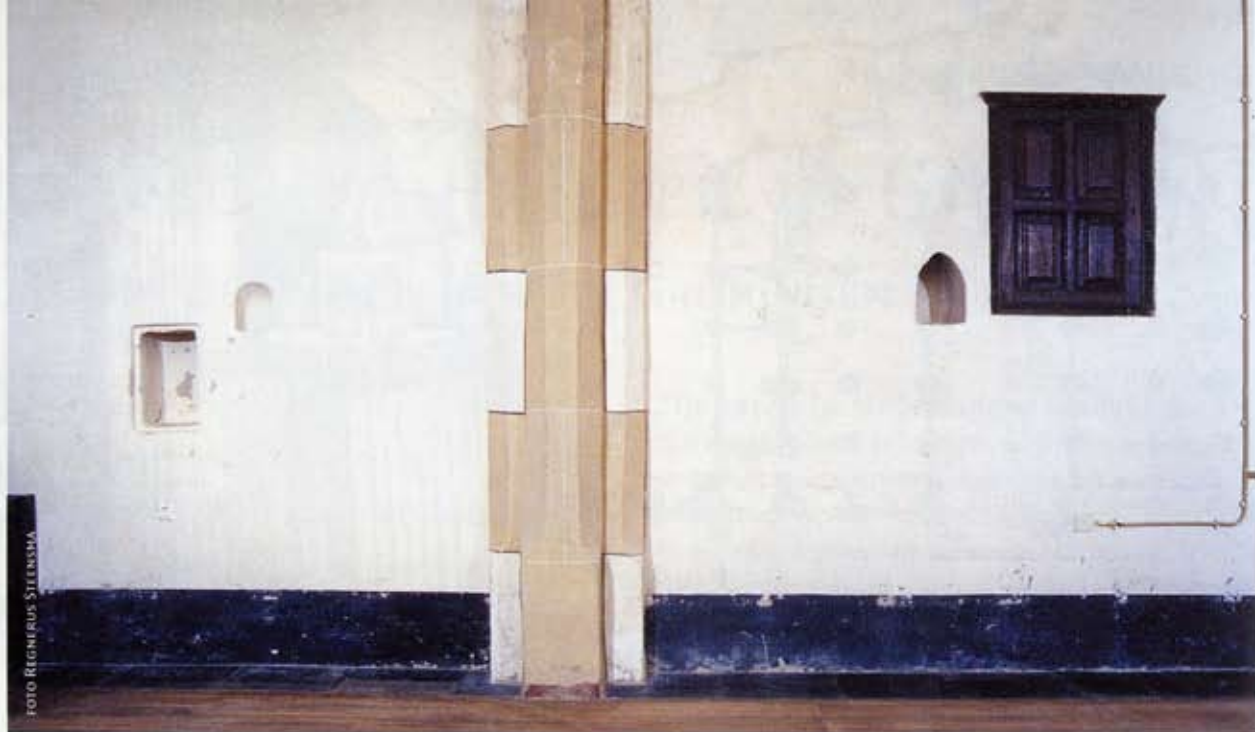
5 Martinikerk, deel van de zuidmuur. Rechts de tweede travee uit het westen: het deurtje voor de grote nis zat tot de aan de restauratie voor een nis in de sacristie. De grote nis in de derde travee (links) heeft nog de sponning van het vroegere deurtje

In de Martinikerk vinden we in de zuidmuur van de westelijke travee een grote rechthoekige nis en kleine nis met gebogen bovenzijde. Dit is ook het geval in de tweede travee uit het westen, waarbij de grote nis nu gesloten is met een deurtje dat afkomstig is uit de sacristie en bij de restauratie hier is aangebracht. In de derde travee heeft de rechthoekige nis een sponning, wat wijst op een verdwenen deurtje. In de vierde travee vinden we geen nissen; wel in de vijfde travee, de zuidmuur van het dwarspand, waar een grote en een kleine rechthoekige nis bewaard bleven. Vooral de situatie in de eerste drie traveeën is illustratief met een grote rechthoekige nis als opbergruimte en een kleine rond- of spitsboognis voor de ampullen.

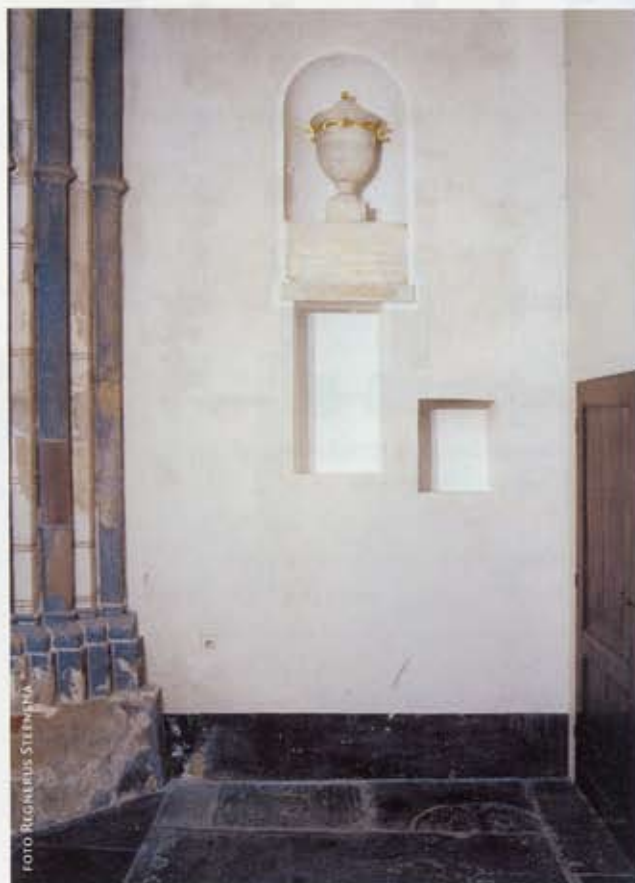
6 Martinikerk, een grote en een kleine nis in de zuidmuur van het dwarspand. De nis met de urn voor de schoolhervormer Hendrik Wester is pas in 1923 aangebracht

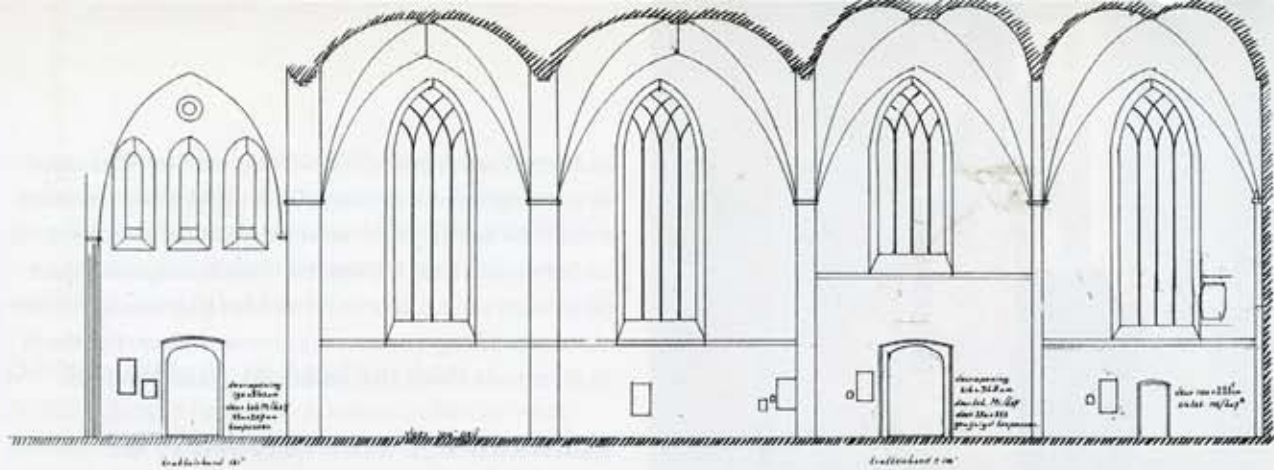
7 Martinikerk, zuidgevel van het schip, getekend in 1972 door J. Veldhuis tijdens de restauratie

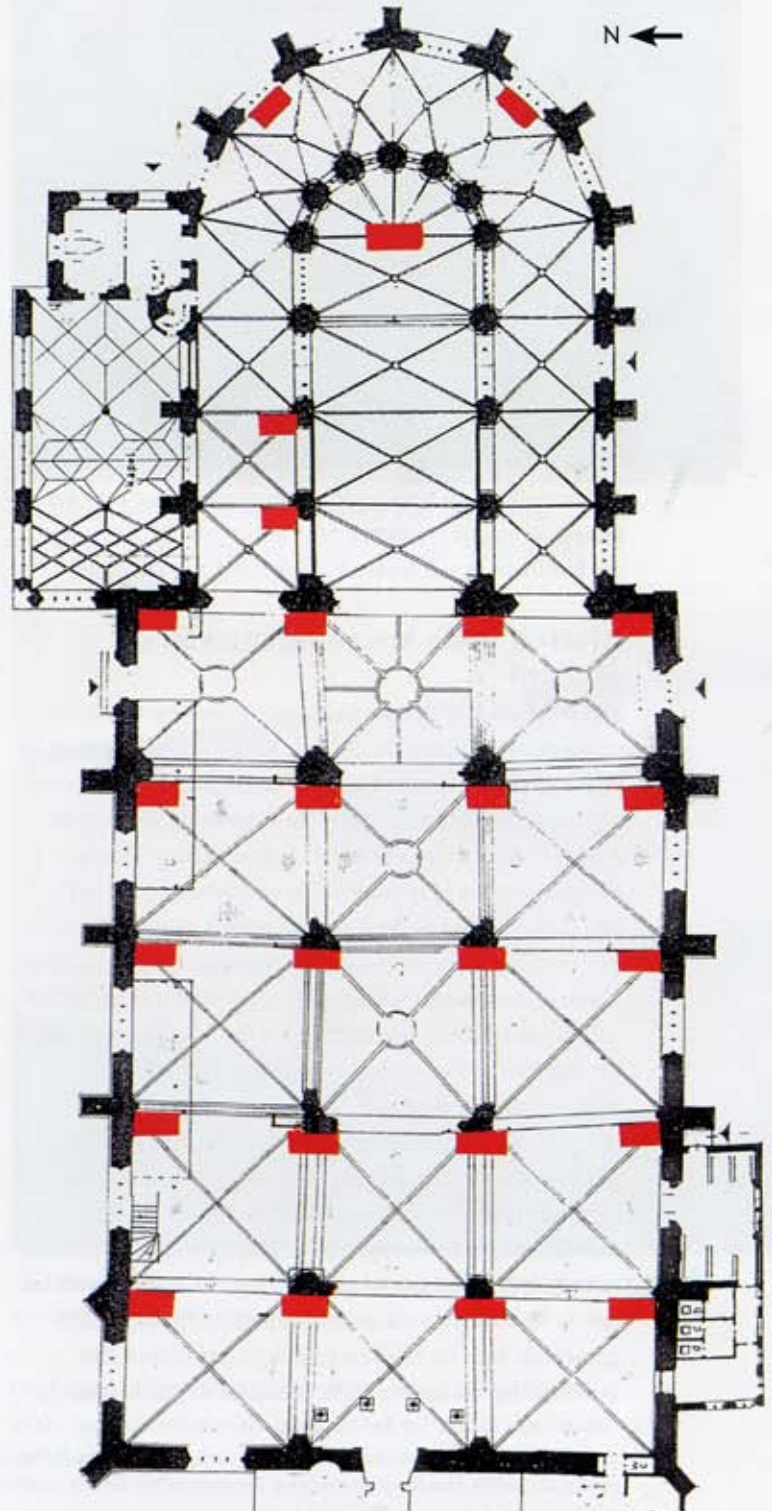
8 Martinikerk, plattegrond met de mogelijke opstelling van altaren (naar P.L. de Vrieze, bewerkt door Regnerus Steensma)

We mogen aannemen dat in de drie voornoemde traveeën een altaar was opgesteld met de zijkant tegen de muur en de achterkant naar het koor gericht en zeer waarschijnlijk was dat ook in de vierde travee en het dwarspand het geval. Gezien de middeleeuwse neiging tot symmetrie en gelet op de situatie in andere kerken zal dat waarschijnlijk ook aan de noordzijde van het schip het geval geweest zijn, hoewel we daar geen nissen meer aantreffen. Dat laatste is wel het geval in de oostmuur van het noordelijke dwarspand, want hier bevindt zich een rechthoekige nis die nu grotendeels verscholen is achter de trap naar de galerij. Zeer gebruikelijk was het om een altaar op te stellen in de dwarspanden met de achterzijde tegen de oostmuur.

Een geliefde plaats voor de opstelling van een zijaltaar was ook de westzijde van een pilaar: het altaar stond met de rug tegen de pilaar en de priester kon de mis opdragen met het gezicht naar het oosten. In het schip staan, de viering meegeteld, tien pilaren en dat betekent dus plaats voor tien altaren. Tellen we hier de altaren bij die tegen de zijmuren stonden, aan beide zijden ook vijf, dan maakt dan in totaal 20 altaren.

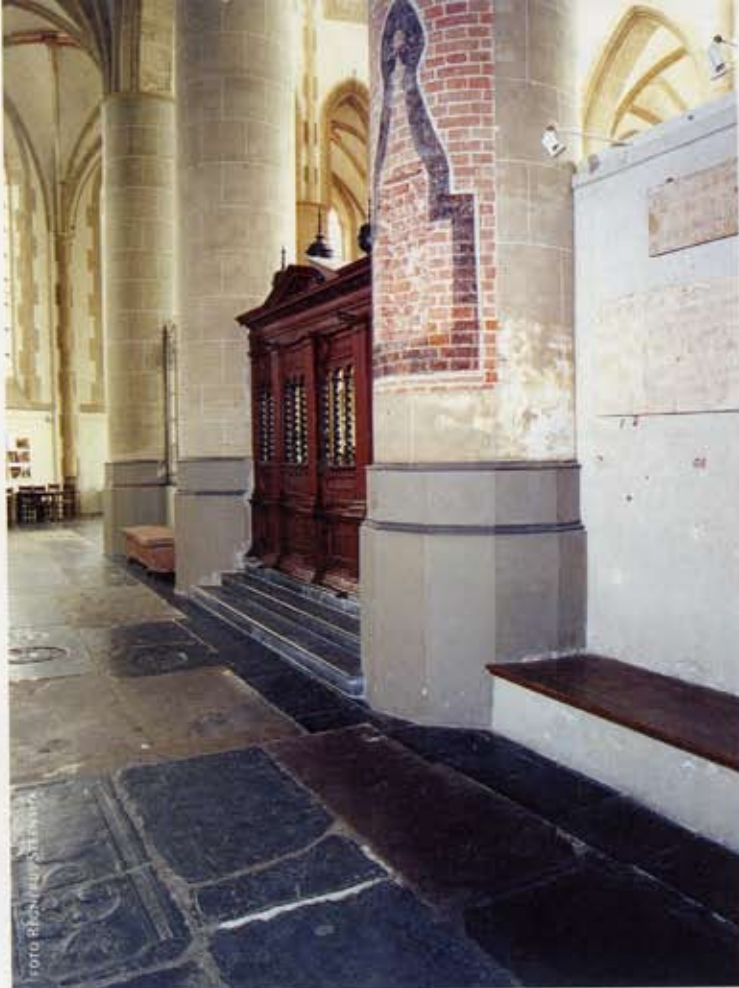
9 Martinerkerk, de noordzijde van de kooromgang naar het oosten. De zwarte omlijsting rond de nis geeft de plaats van een beeld aan en zeer waarschijnlijk stond hier een altaar

Naast het schip werd ook de kooromgang benut voor de plaatsing van altaren. In de Oude Kerk in Amsterdam en in de Bavokerk in Haarlem stond in de omgang bij de meeste pilaren een altaar. Een duidelijke aanwijzing dat er in de Martini bij minstens één pilaar ook een altaar heeft gestaan vinden we in de noordzijde van de omgang. Hier is in de tweede pilaar uit het westen een nis aangetroffen die omlijst wordt door een brede zwarte band. De band eindigt boven in een driepasachtige afsluiting. Zeer waarschijnlijk heeft in de tamelijk smalle hoge nis een beeld gestaan en het ligt voor de hand om te veronderstellen dat bij deze pilaar een altaar stond.

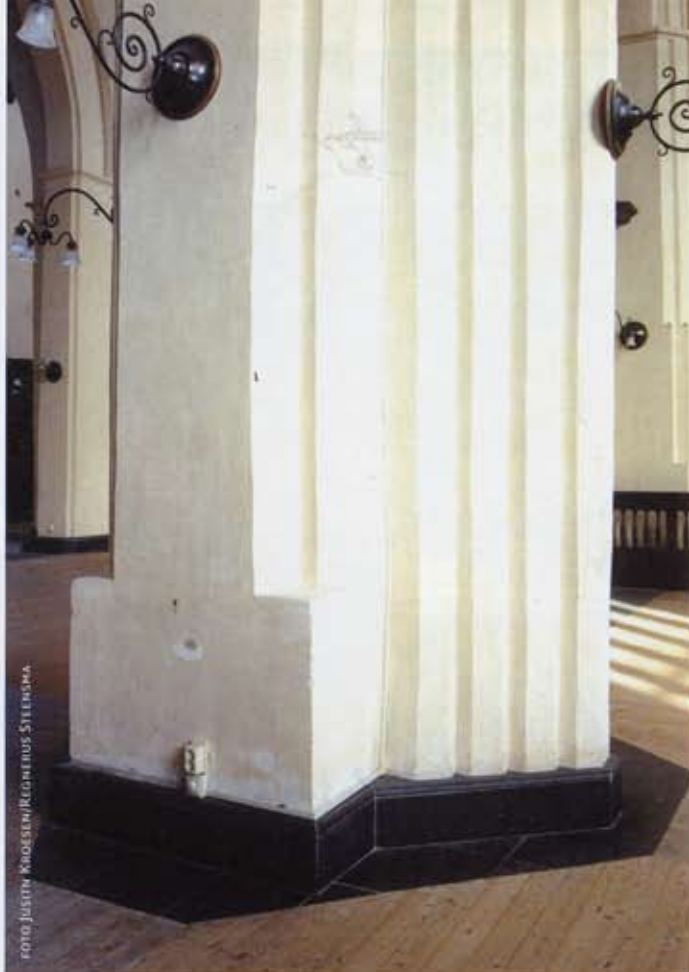
10 Der Aa-kerk, westelijke schippilaar aan de zuidzijde. Het afgevlakte deel duidt op de plaatsing van een zijaltaar

De tweede bouwkundige aanwijzing in de Der Aa-kerk vinden we bij een schippijler en wel de tweede uit het westen aan de zuidzijde. Hierbij vertoont het onderste deel aan de westzijde een vlakke uitstulping zodat er een altaar tegen kon staan.

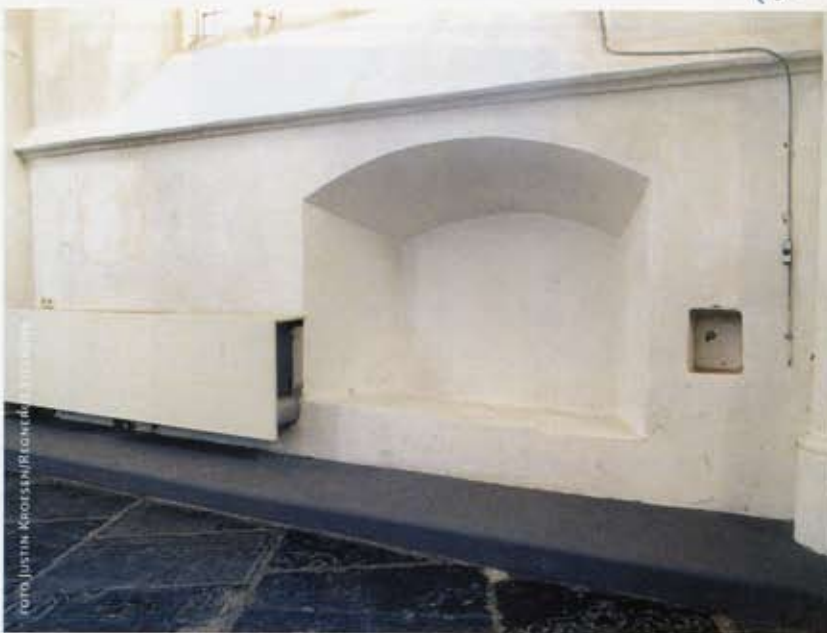
11 Der Aa-kerk, altaarnis in de zuidoostzijde van de kooromgang met rechts een ampullennisje

In de Der Aa-kerk vinden we op drie plaatsen bouwkundige aanwijzingen voor een zijaltaar. Dit betreft in de eerste plaats de kooromgang, waar we in de muurvlakken links en rechts van het sluitvak een brede nis aantreffen, afgedekt door een segmentboog. Dat het om de plaats van een zijaltaar gaat, wordt bij beide bevestigd door de aanwezigheid van een rechthoekig nisje ter rechterzijde. Ze zijn wat groot voor een ampullennis, maar toch is dat doel het meest waarschijnlijk. De andere aanwijzing voor een altaar betreft de bakstenen uitmetselingen die men tijdens de restauratie bij beide nissen in de vloer heeft gevonden en die waarschijnlijk als resten van de altaarfundering beschouwd kunnen worden.¹¹ De nissen zijn 191 cm breed, 135 cm hoog en liefst 50 cm diep. Deze maten maakten het mogelijk dat er een retabel in de nis stond, rustend op een altaarsteen die eindweegs in de nis was geschoven. Er zijn in Nederland verschillende altaarstenen gevonden waarbij de vijf kruisjes in de voorste helft zijn aangebracht, zodat het retabel op de achterste helft kon staan.
