Een doopvont-basement in de kerk van Feerwerd

Een belangrijk archeologisch-liturgisch fenomeen

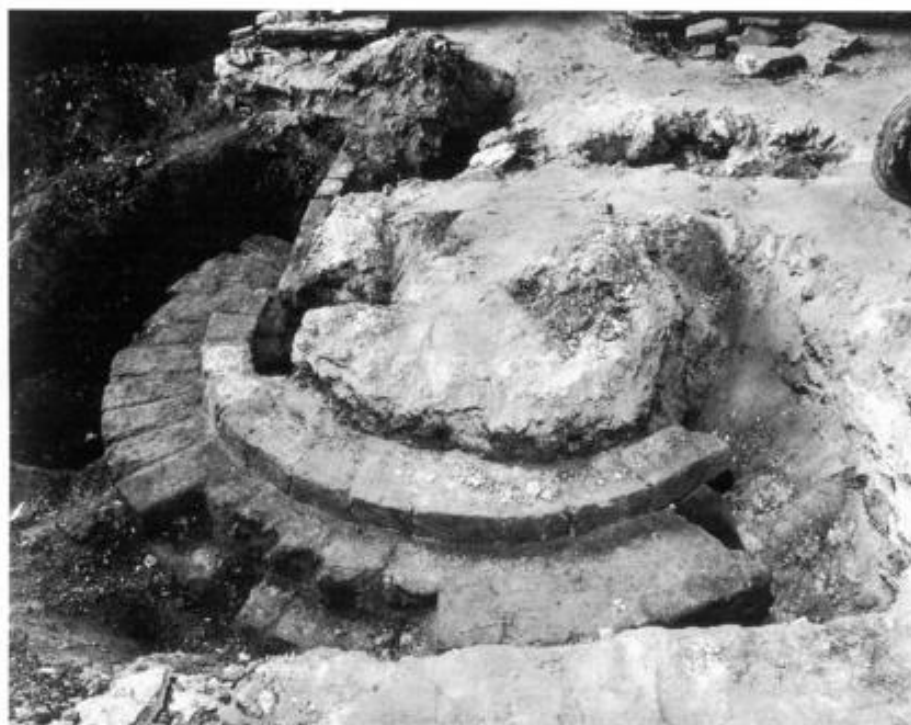
1 Feerwerd. Fragment van de doopvont-sokkel; gezien uit het oosten.

Genoemde constructie (afb. 1 en 2) bevindt zich in het westelijke eind van het schip in de as van de kerk – op gelijke afstand van de noord-, zuid- en westgevel –

ter hoogte van beide tegenover elkaar gelegen, voormalige toegangen in de langsmuren. De huidige ingang via de toren dateert van 1859. Het betreft een oorspronkelijk cirkelvormig object uit baksteen dat voor de helft bewaard is gebleven. De opbouw bestaat uit een buitenring ter dikte van drie lagen (ca. 28 cm)

met een hoger gelegen, concentrische binnenring die niet óp, maar tegen de buitenring aan ligt en (nog) één laag dik is (ca. 8,5 cm). De totale hoogte bedraagt ca. 38 cm, de doorsnee buitenwerks 2,20 m.

De stenen in de onderste en middelste laag van de buitenring zijn ingekorte strekken, de (incomplete) bovenste laag bestaat uit radiaal gelegde hele strekken, waaronder taps toelopende putstenen. Bij de stenen uit de binnenring gaat het weer om ingekorte strekken. In alle gevallen liggen de stenen op hun plat.

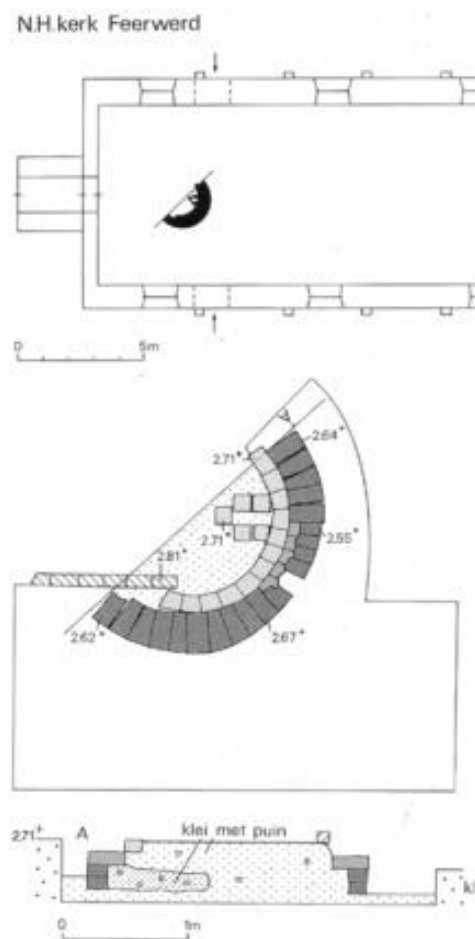
2 Feerwerd. Dooptvont-sokkel. Situering, bovenaanzicht en langsdoorsnede.

In het centrum met een doorsnee van 1,20 m ligt de verwerkte ondergrond aan de oppervlakte. Hierin liggen aan de oostkant tegen de binnenring twee oost-west gerichte, parallelle rijen van elk twee stenen lang op hun plat. De ruimte tussen beide rijen, die aan de westkant door een soortgelijke steen wordt afgesloten, bedraagt 20 cm. De stenen zijn qua formaat en hoogteligging gelijk aan die uit de binnenring.

Een steen uit de bovenste laag van de buitenring meet 31 x 14,5 x 9,5 cm, een exemplaar uit de binnenring ? x 14,5 x 8,5 cm. Het aantal vastgelegde steenformaten is gering, omdat de constructie ten behoeve van het onderzoek niet werd afgebroken, maar vanwege haar zeldzaamheid intact gelaten is.

De rij kantstenen die het halfcirkelvormige object aan de westzijde snijdt, maakt geen deel uit van de constructie. Dit ele-

ment is jonger en betreft de plint langs de zuidkant van het middenpad door de kerk.

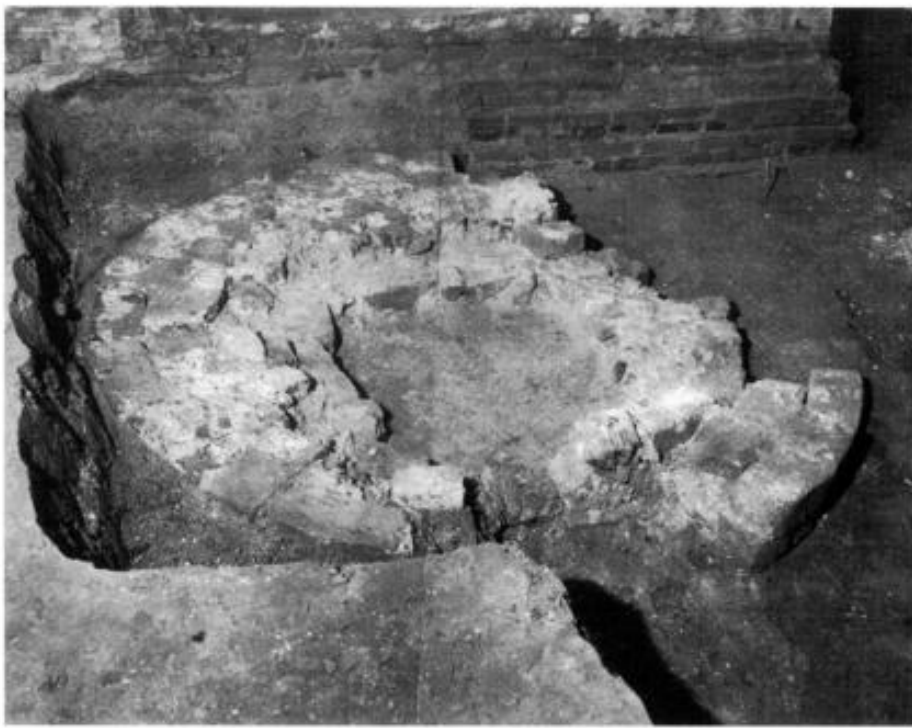
3 Spijk. Restant van de doopvont-sokkel; gezien uit het zuidoosten.

De gevonden constructie riep onmiddellijk herinneringen op aan een soortgelijke vondst met identieke ligging in de Hervormde kerk te Spijk (gem. Delfzijl), die in 1969 tijdens een opgraving werd gedaan³ (afb. 3 en 4). Ook hier gaat het om een rond element uit baksteen in het westelijke eind van het schip in de as van de kerk – even ver verwijderd van de noord-, zuid- en westgevel – nabij de toegangen in beide langsmuren. Evenals in Feerwerd is de ingang via de toren van jongere datum, en wel van 1902. Zelfs de diameter van de constructie is gelijk aan het object in Feerwerd: 2,20 m. Daarentegen is de opbouw, die deels nog twee steen hoog is, rommeliger. Een andere overeenkomst is het (kleinere) centrum van 80 x 90 cm dat ook nu weer is uitgespaard en waarin de ondergrond aan de oppervlakte ligt. Vorm en situering kenmerken dit type vondsten als sokkels voor doopvonten.

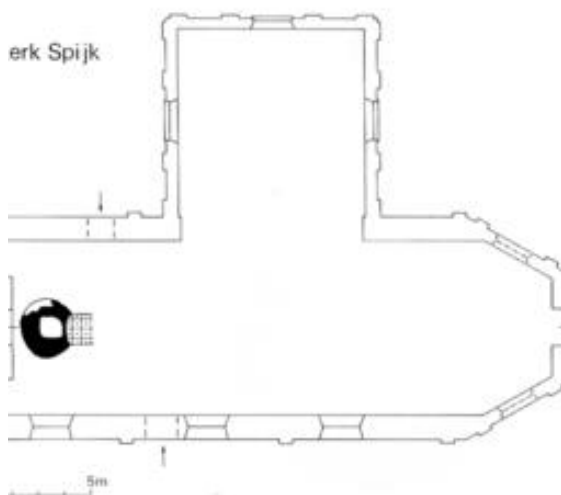
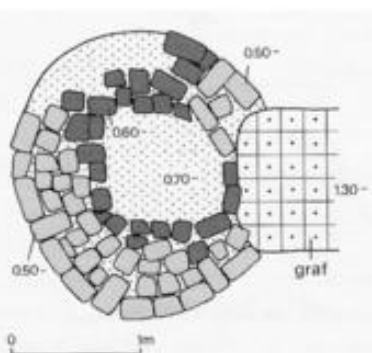
Spijk. Dooptvont-sokkel. Situering en bovenaanzicht.
