# Selecteren, opmeten en slopen

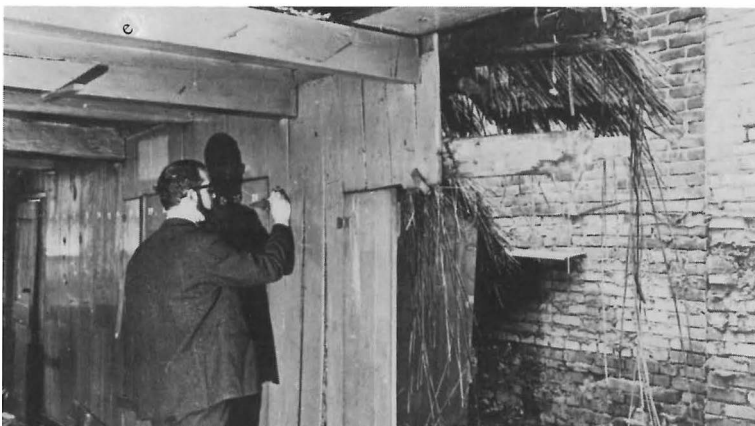
De houten onderdelen van een te slopen huis werden met verf genummerd, 1968.

De houten onderdelen werden gemerkt, eerst met verf, later met genummerde aluminium-plaatjes. Dit werd aangetekend op tekeningen van het desbetreffende huis. Dan werden kap, vloeren en
